LAVORI DI MANUTENZIONE STRAORDINARIA AL PONTE DELLA VEGGIA

PROGETTO DI FATTIBILITA' TECNICA ED ECONOMICA

RELAZIONE TECNICA

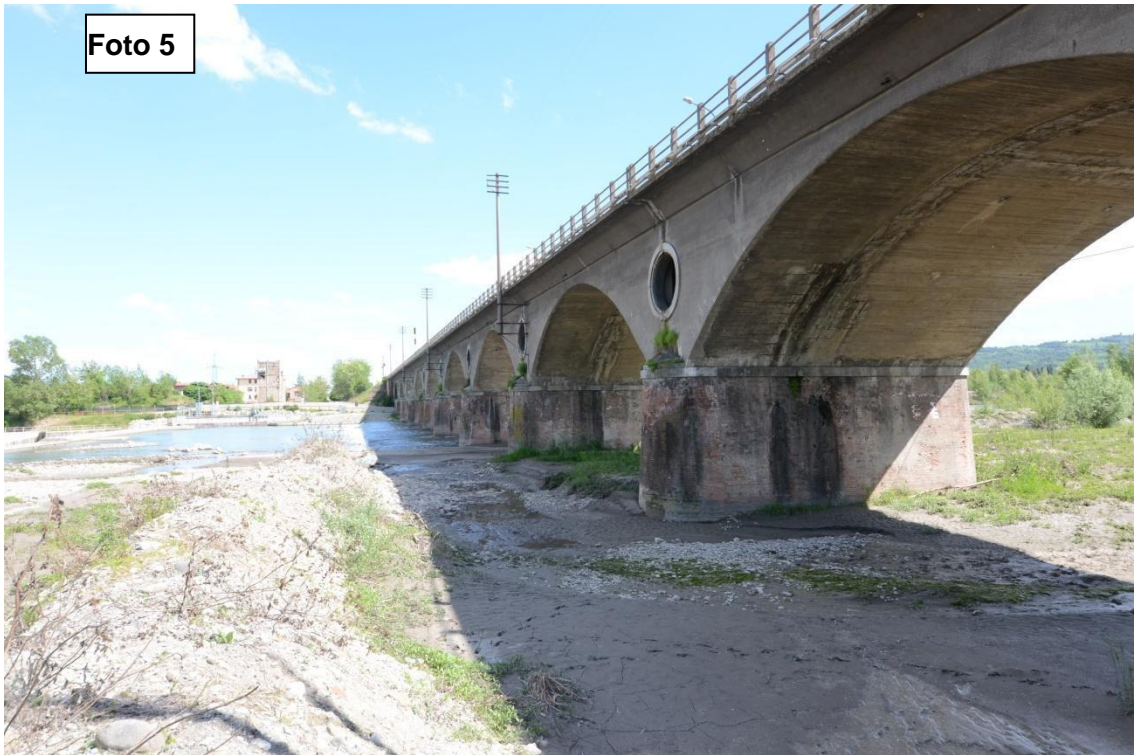
Foto5-6 :
rispettivamente
lato di valle e di
monte in cui sono
visibili le arcate in
cemento armato;
le pile con
paramento in
mura- tura di
mattoni.

In generale
l'intradosso delle
volte delle arcate
presentano ampie
zone con le barre
non più protette
dal calcestruzzo
(copriferro)
staccatosi per
corrosione delle
barre stesse.

Nei confronti delle prime ciò significa agire con scrostature , sabbiature, lavaggi per asportare tutto il materiale cementizio degradato e staccato dal supporto sottostante; togliere dalle barre di acciaio ogni segno della ruggine e se necessario del substrato carbonatato da cui prender origine la stessa ruggine . Procedere con vernici passivanti per proteggere le barre dalla futura corrosione e applicare un idoneo strato di malta cementizia per ricostituire l'originario copri ferro.

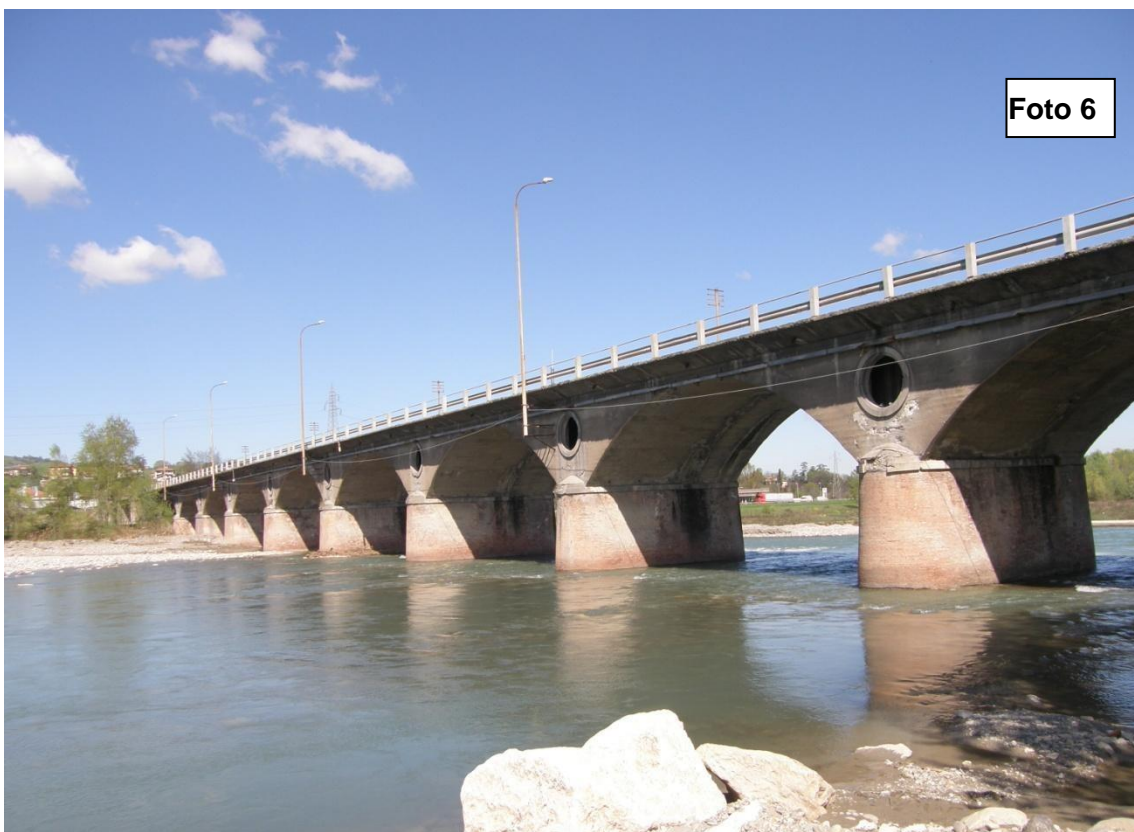
Foto 5

Visibili sono anche
le zone annerite
sulle pile, a causa
molto
probabilmente di
infiltrazioni di
acqua provenienti
dall'impalcato,
ricche di residui
solidi degli scarichi
gassosi dei veicoli e
sali antigelo stesi
durante l'inverno
per impedire la
formazione di
ghiaccio sulla
careggiata.

L'asportazione dei depositi salini e delle macchie, presenti soprattutto sull'intradosso delle volte, seguiti dall'applicazione di uno strato di malta cementizia additivata con prodotti coloranti che ne permettano un confacente raccordo con le zone non trattate dovrebbe essere inserito in un quadro più ampio di impermeabilizzazione della carreggiata da cui provengono le infiltrazioni di acqua che causano i depositi salini e le macchie.

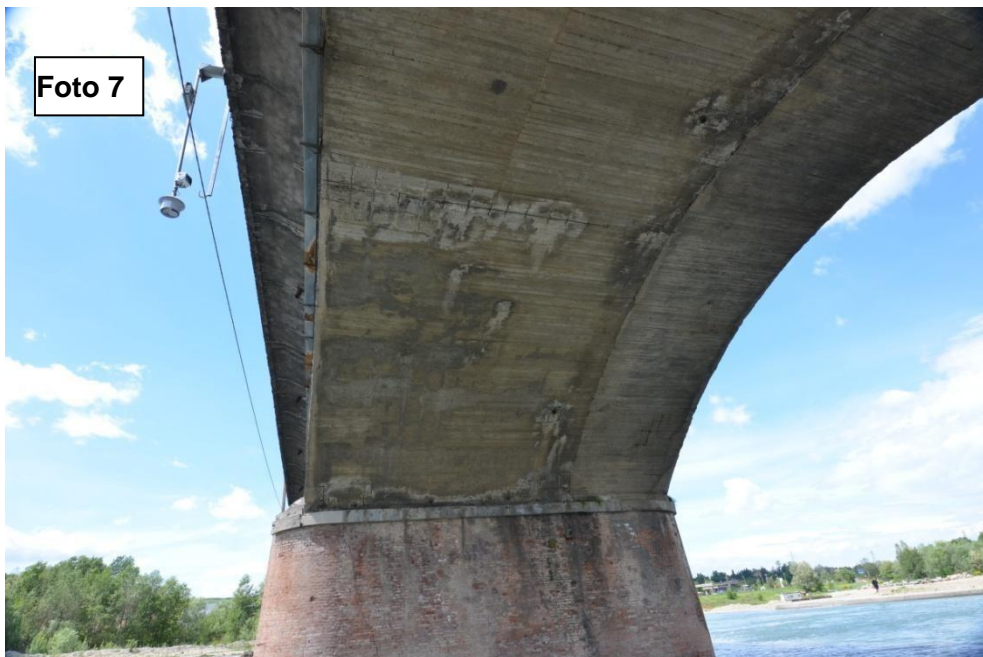
Foto 7

Foto 7: particolare del degrado del paramento cementizio

dell'intra-dosso di un'arcata sottostante la sede stradale con ampie macchie causate da depositi salini prodotti

dall'infiltrazioni provenienti dalla carreggiata:.

Evidente la linea di separazione tra la porzione di volta che sorregge la sede stradale e quella che sorregge la sede ferroviaria, eseguite probabilmente in tempi diversi e con l'intento di tenerle separate essendo diverse le condizioni di carico a cui sono sottoposte.

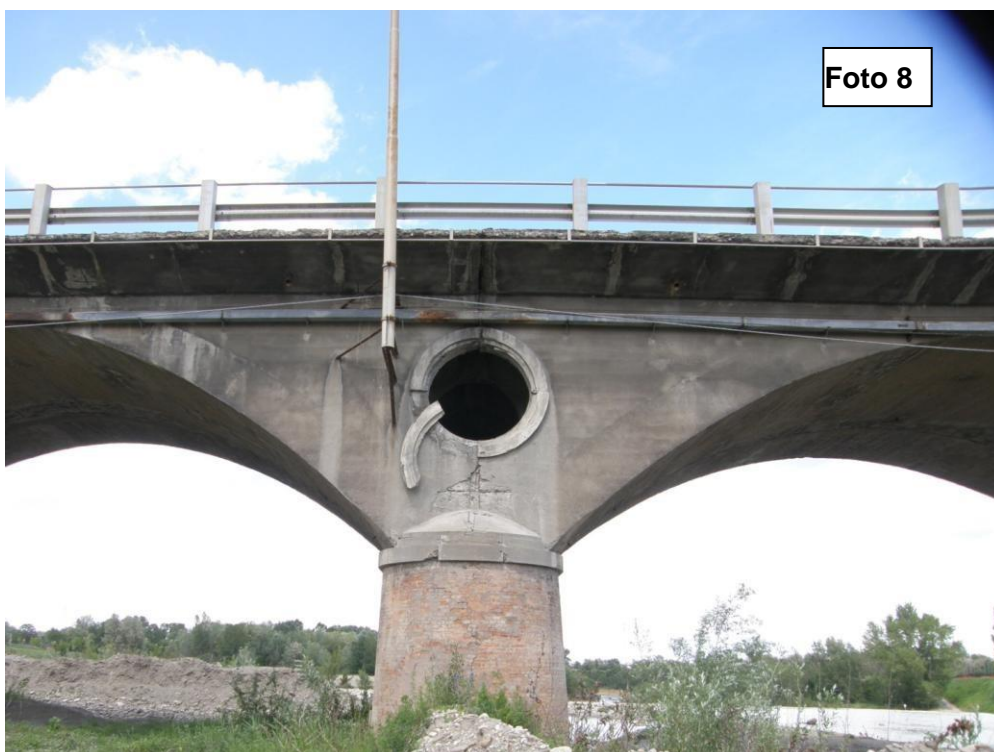
Foto 8

Foto8: in primo piano il distacco di una porzione della modanatura in cemento che perimetra l'occhio di alleggerimento; presenti distacchi del copri ferro nella sottostante zona di timpano e dai cappelli conici dei rostri semicircolari realizzati in calcestruzzo e rifiniti con una cappa di cemento.

Si dovranno ripristinare per motivi sia di conservazione ma soprattutto di decoro architettonico le modanature degli occhi di alleggerimento e dei cordoli di sottarco con applicazioni di strati di malta cementizia fibro rinforzata aventi una finitura cromatica che si raccordi armonicamente con le parti non trattate.

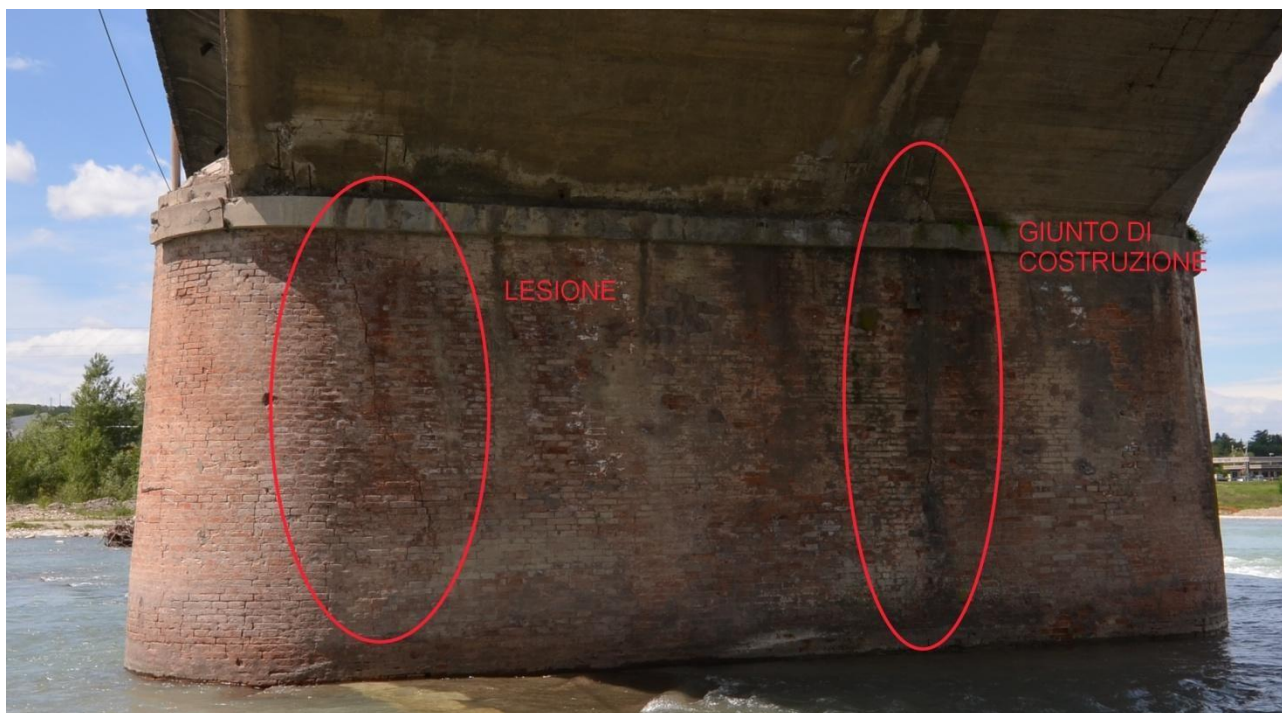
La Foto 9 evidenzia il giunto di costruzione, già segnalato nella Foto7, fra le porzioni di volta che sostengono la sede stradale e quella ferroviaria; e la lesione del paramento murario circoscritta dalla linea ellittica.

Si deve rilevare che gran parte delle pile sono segnate da lesioni più o meno marcate che non destano al momento preoccupazioni sul piano statico perché si ritengono superficiali in quanto originate principalmente da variazioni termiche.

- sutura con iniezioni di malta di calce strutturale delle lesioni di bassa ampiezza ;
- scarnitura delle connessioni del paramento , rimozione delle malte d'allettamento incongrue e non idonee per colore e composizione, eseguite manualmente con utilizzo di piccoli utensili elettrici.
