STUDIO DI FATTIBILITA' "LAVORI DI MANUTENZIONE STRAORDINARIA DEL PONTE SU RIO RIAZZONE SULLA SP467R IN CONFINE TRA I COMUNI DI CASALGRANDE E SCANDIANO"

STUDIO DI FATTIBILITA'

Comune di Casalgrande
Piazza Martiri della Libertà,
1 C.A.P. 42013
Cod. Fisc. e Partita IVA
00284720356

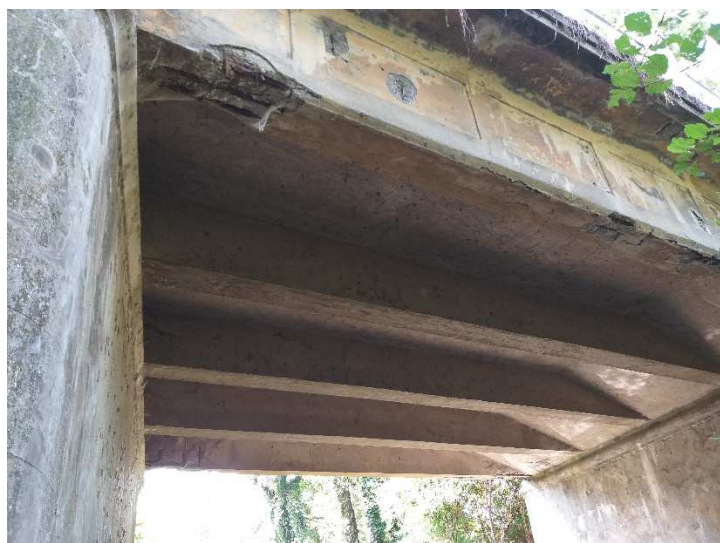
Il manufatto presenta un importante stato di degrado delle travi di bordo, dell'intradosso della soletta a fianco delle travi di bordo e una lesione del muro paraghiaia corsia Ovest lato Casalgrande. Il degrado dell'impalcato è dovuto all'acqua piovana che colpisce direttamente le travi e dall'acqua che percola della strada in quanto non è presente un impianto di allontanamento delle acque meteoriche. Sono presenti alcuni tubi che escono della soletta, ma non sembrano funzionare. Infatti anche la soletta presenta varie zone di ammaloramento grave, con perdita importante di area di acciaio.

Fig. 3.1 – Vista intradosso impalcato campata Casalgrande

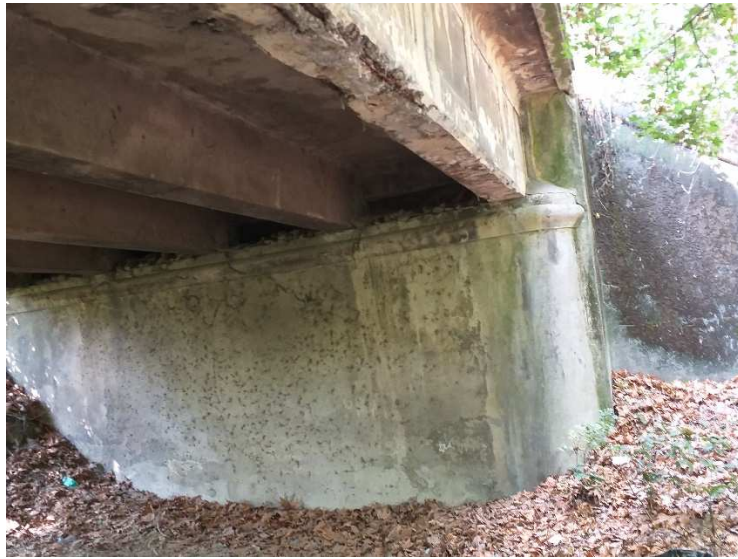
Fig. 3.2 – Vista Intradosso impalcato campata Scandiano

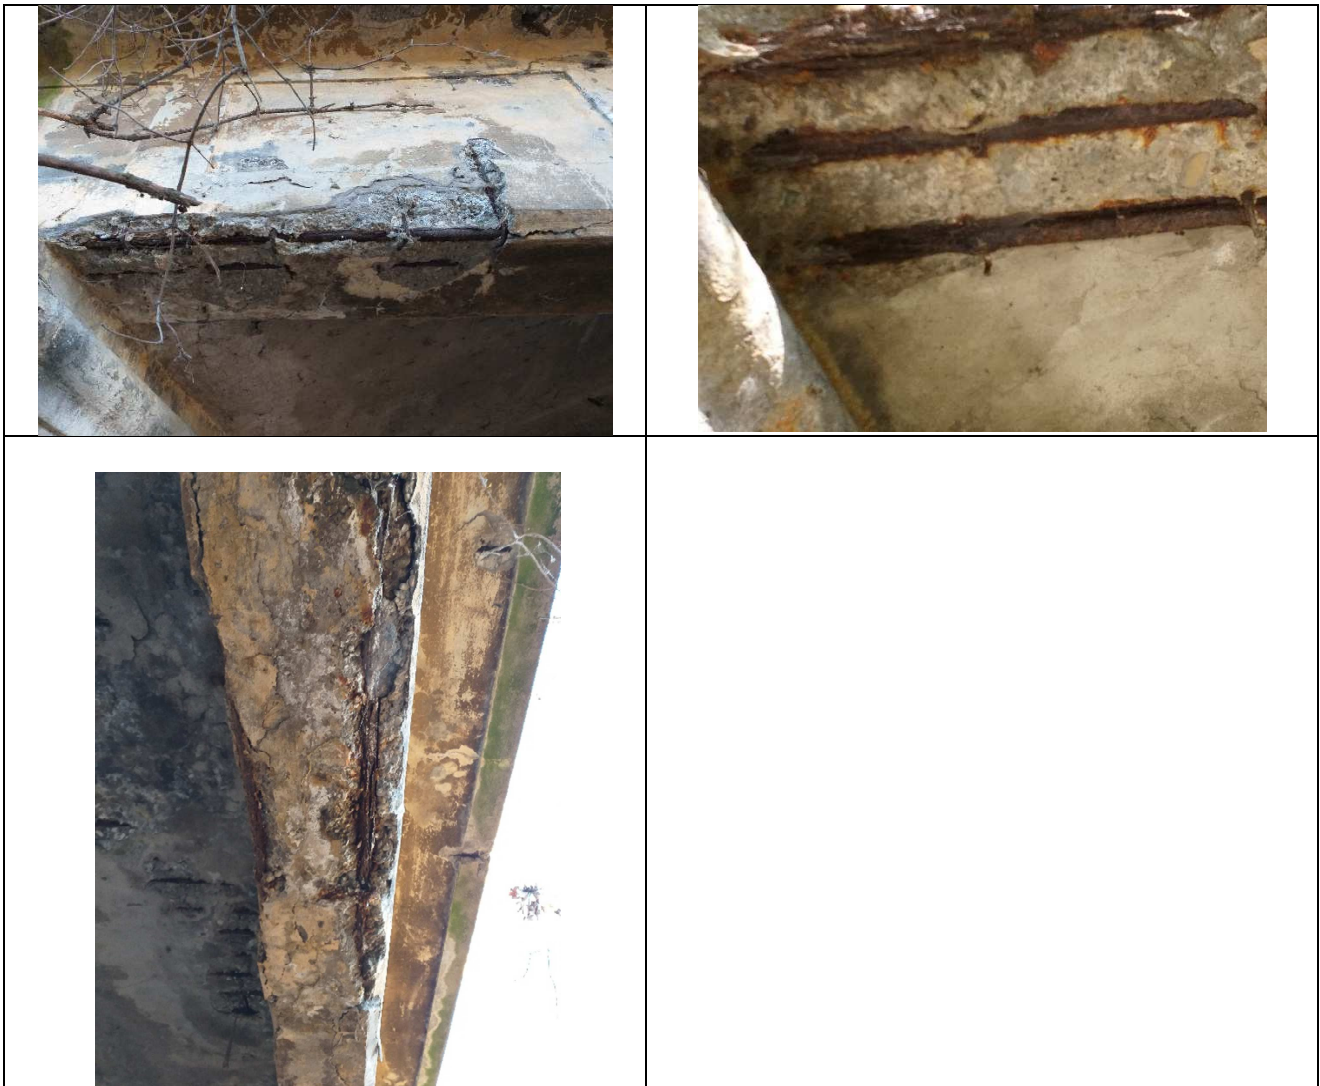
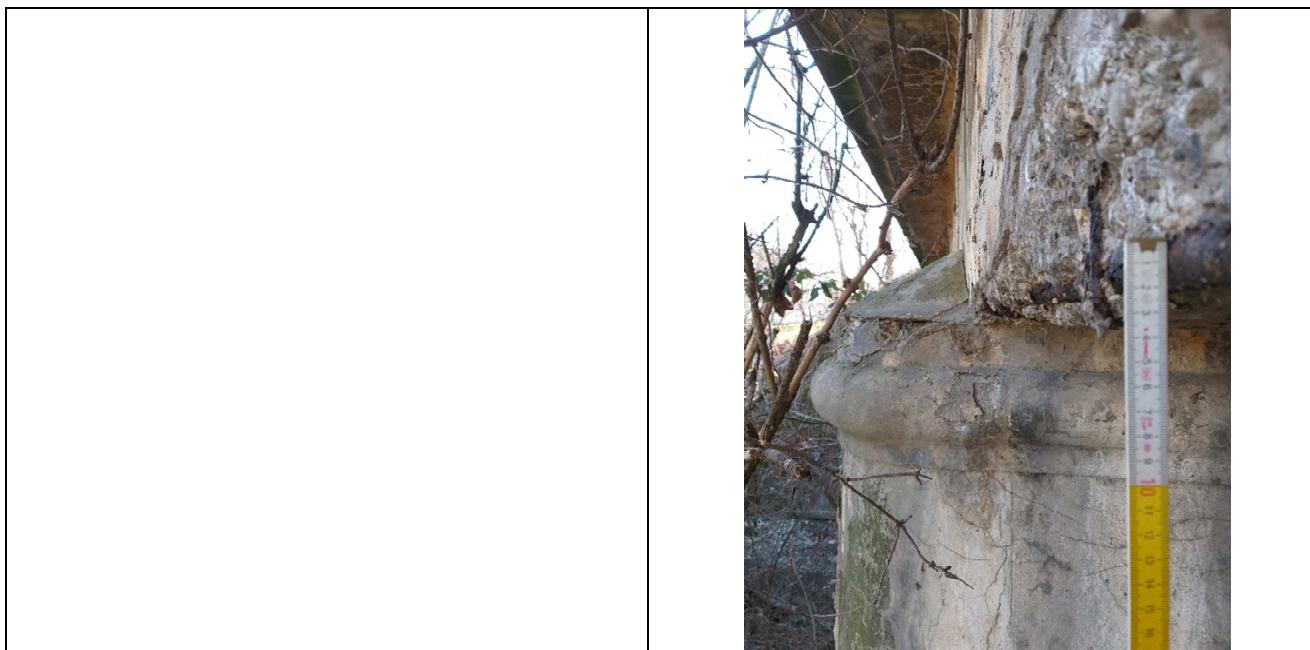
Le travi di bordo presentano zone con espulsione del copriferro ed una importante riduzione dell'area dell'armatura longitudinale e delle staffe. Nelle porzioni dove manca il copriferro di intradosso, l'armatura longitudinale è completamente sfogliata. Anche le staffe sono praticamente scomparse.

Fig. 3.3 – Vista degrado armatura della trave di bordo Corsia Ovest – Campata Scandiano

- Demolizione del copriferro degradato, circa 2cm, con martelli pesanti, lungo l'intradosso e le facce laterali delle travi di bordo e all'intradosso del campo di soletta a fianco delle travi di bordo, corsia Ovest;

- Stesa e mano di passivante sulle armature esistenti;
- Posa delle nuove barre longitudinali delle travi, posa delle nuove barre trasversali della soletta e inghisaggio alle estremità. Posa e inghisaggio delle nuove staffe delle travi e posa della nuova armatura longitudinale della soletta;

- Applicazione a mano o a spruzzo di circa 7cm (in più mani) di malta cementizia tixotropica ad espansione contrastata tipo MasterEmaco S 488TX lungo l'intradosso e le facce laterali delle travi e all'intradosso della soletta;

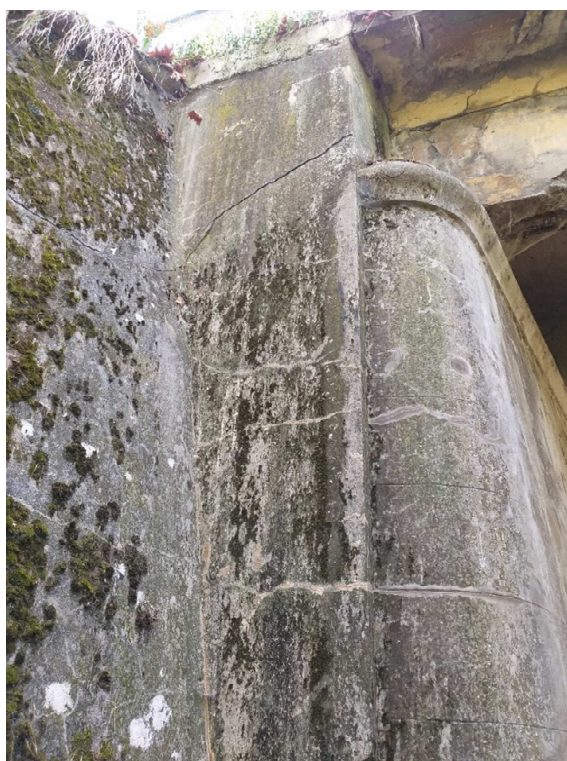
Il muro paraghiaia della corsia Ovest lato Casalgrande presenta una lesione con andamento orizzontale come mostrato in Fig. 3.4.

Fig. 3.4 – Lesione lungo la spalla Corsia Ovest lato Casalgrande

- Demolizione del copriferro del muro paraghiaia corsia Ovest lato Casalgrande, Lasciare una rugosità superficiale di +/-5mm;

- Realizzazione dei fori per inghisaggio nuovi perni di collegamento tra i getti;
- Pulizia dalle polveri di lavorazione tramite aria compressa;
- Iniezione della fessura con resina epossidica con normale tecnica dell'iniezione con tubicini;

- Posa della nuova rete in acciaio B450C;
- Posa e inghisaggio dei perni di collegamento tra i getti;
- Applicazione e mano o a spruzzo di 2+3cm (2cm per ripristino copriferro demolito) di malta cementizia tixotropica ad espansione contrastata tipo MasterEmaco S 488TX.
