CAVA "STALLONI 2"

PROGETTO DI COLTIVAZIONE E SISTEMAZIONE

DOCUMENTAZIONE FOTOGRAFICA

Gennaio 2023

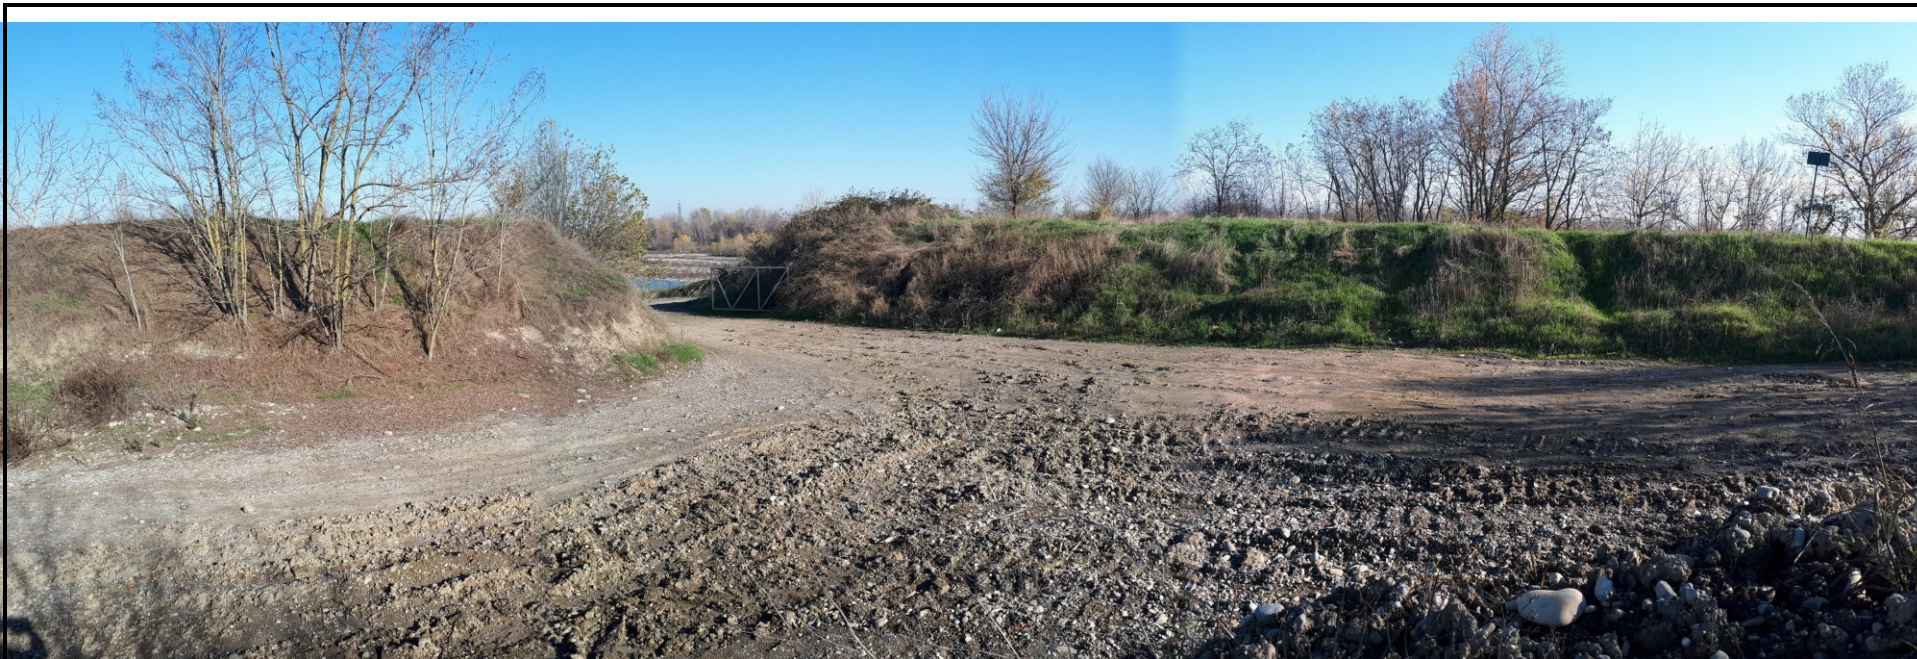
Foto 1:

Accesso al sito estrattivo da Est – si noti l'arginatura rinverdita di contorno

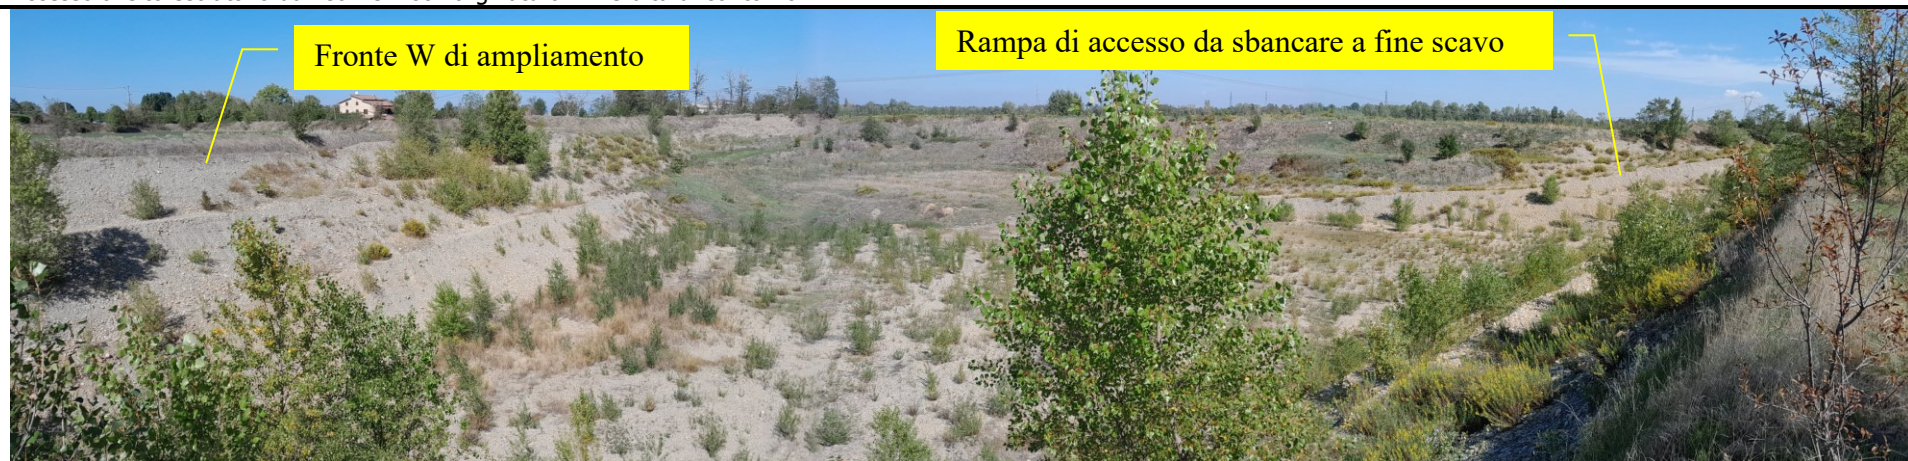
Foto 2:

Vuoto estrattivo nord (sito 6a) interessato da ampliamento, approfondimento e sbanco ghiaia sottesa alla rampa di accesso al fondo cava

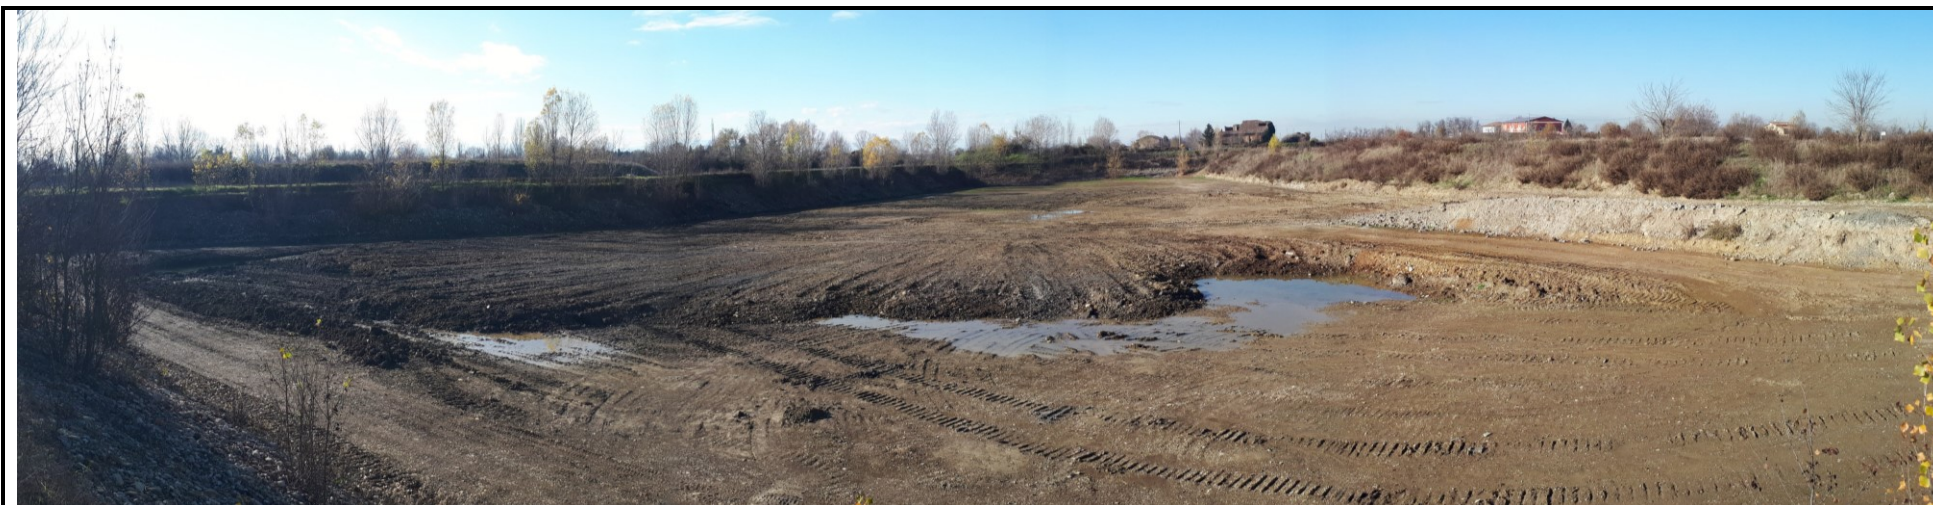
Foto 3

Vuoto estrattivo sud (6b) in corso di ripristino morfologico. L'attuale piano di ricolma si attesta mediamente a ca. -5 m da p.c.

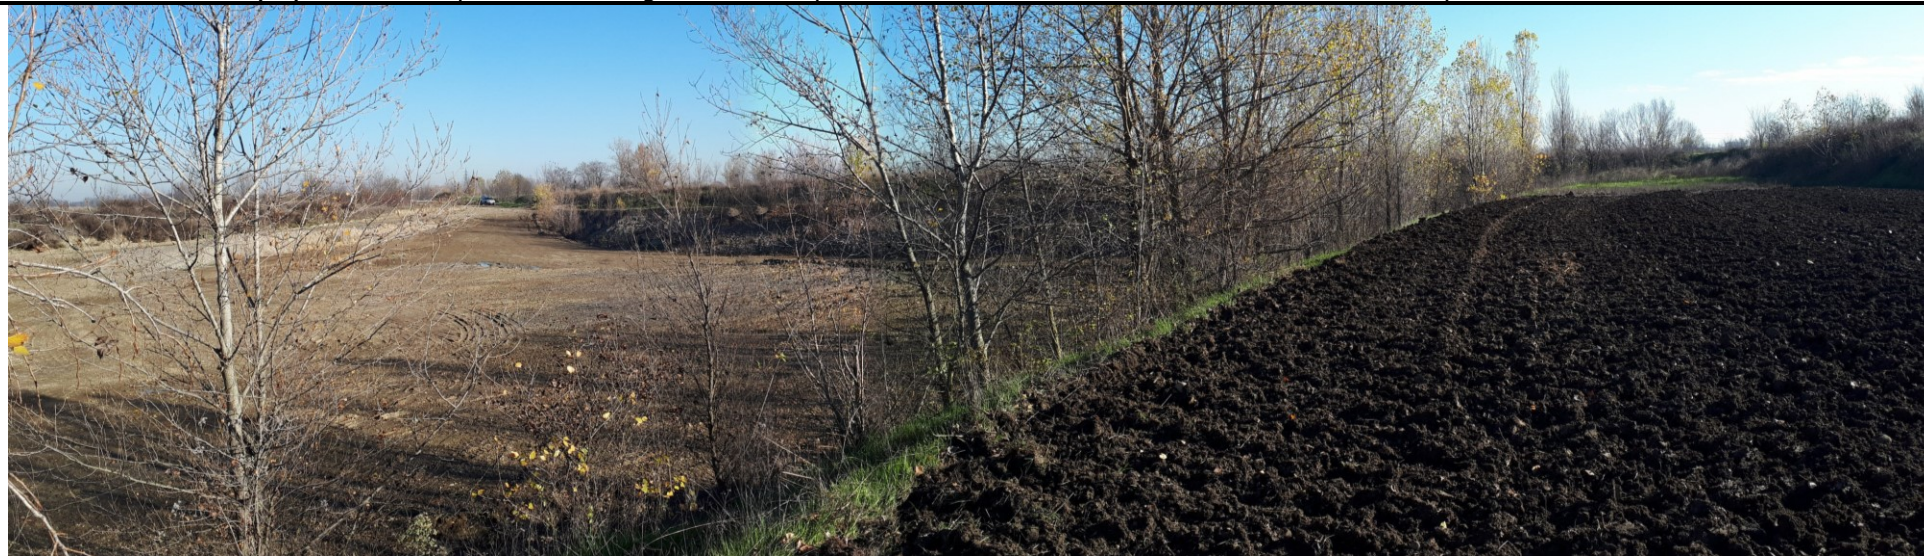
Foto 4

Ripresa areale agricolo indisturbato a sud del vuoto estrattivo 6b. Si noti la presenza di accumulo di terreno vegetale, le arginature perimetrali e la cortina verde arborata di spontanea proliferazione sul fronte di cava più datato.

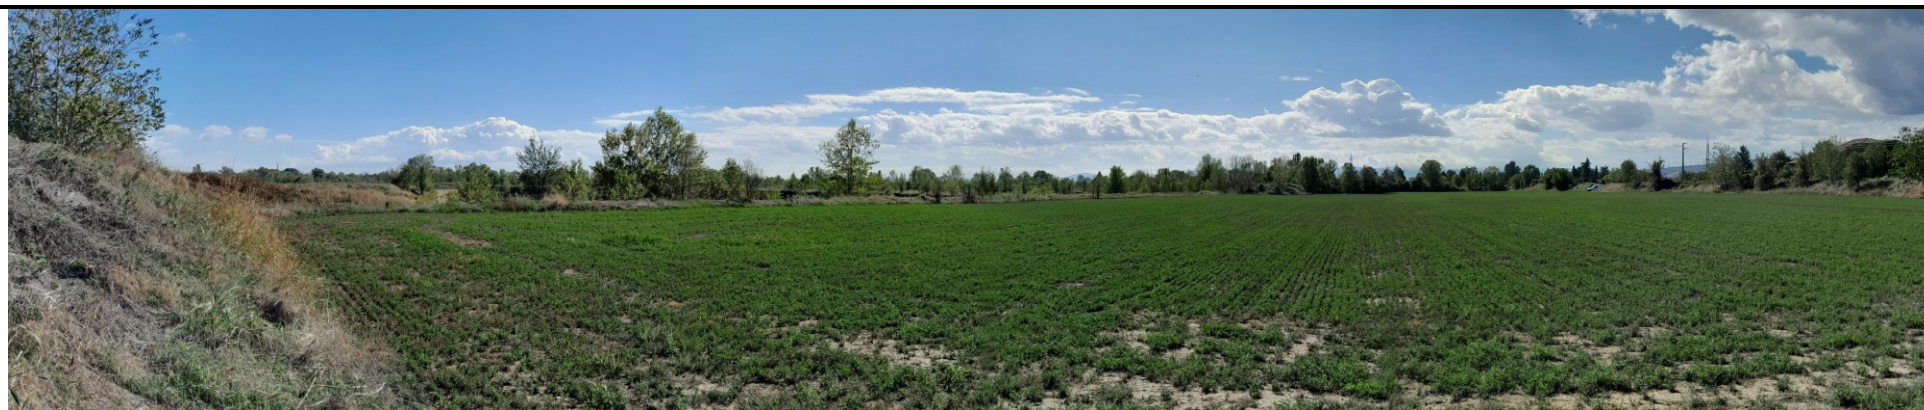
Foto 5

Panoramica dell'area vergine interessata dall'ampliamento di cava (sito 7a). Si noti l'arginatura perimetrale esistente da arretrare leggermente per consentire lo scavo lungo il perimetro massimo.

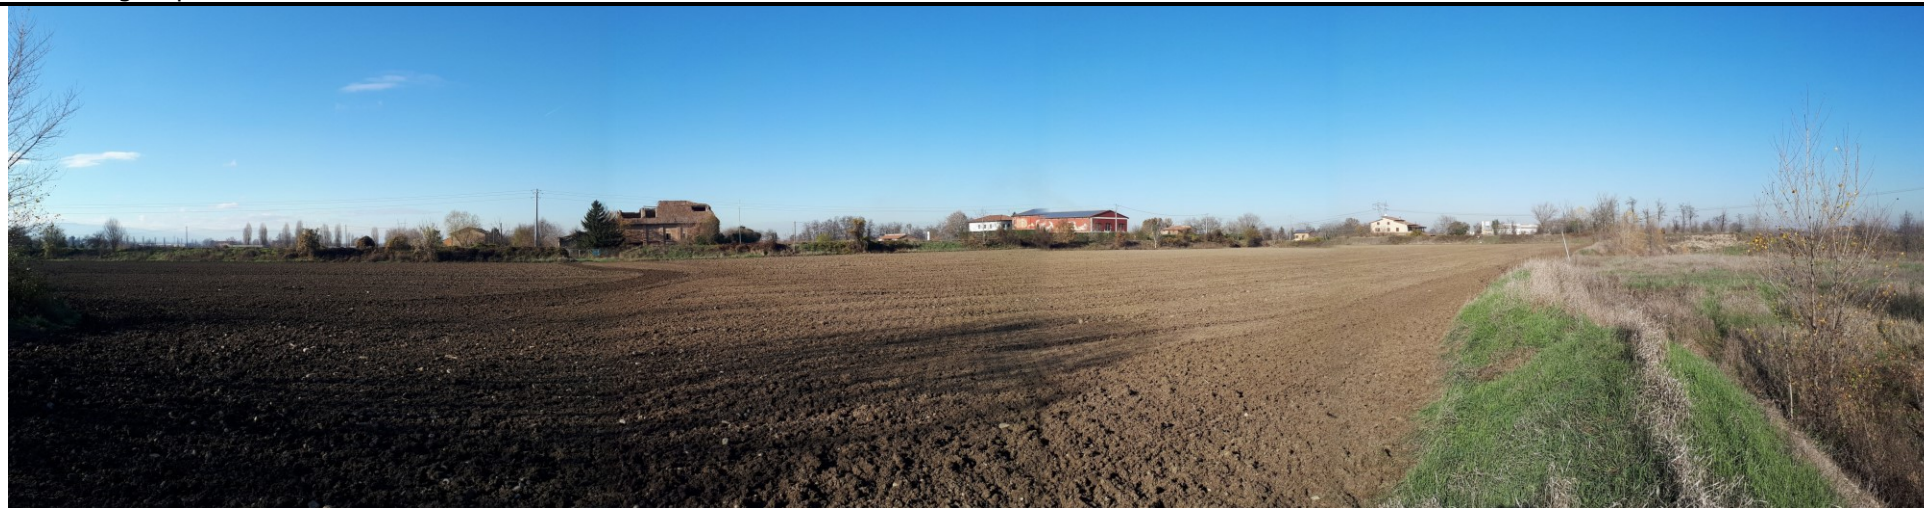
Foto 6

Panoramica del sito 7b ricompreso nell'area d'intervento esclusivamente con funzione di servizio quali lo stoccaggio e deposito cappellaccio e materiali terrosi di provenienza esterna

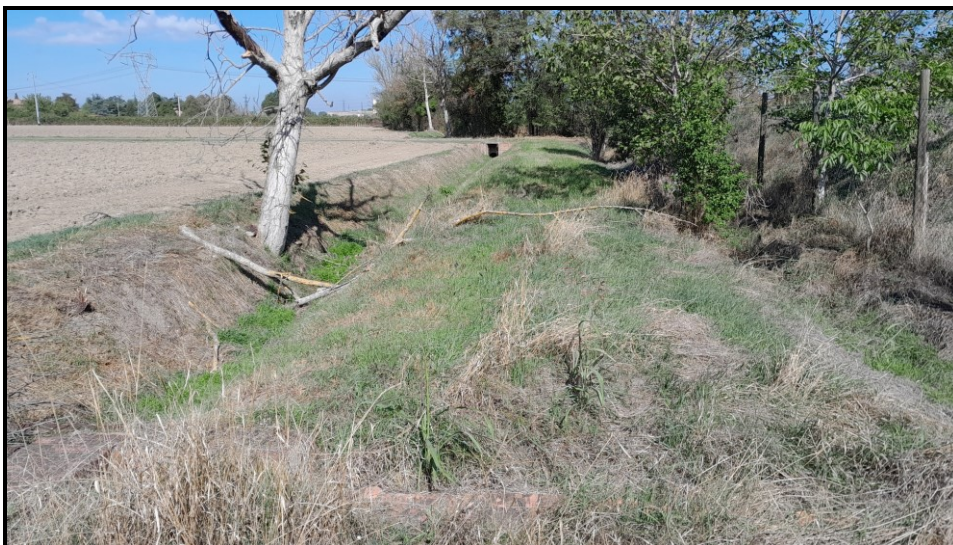
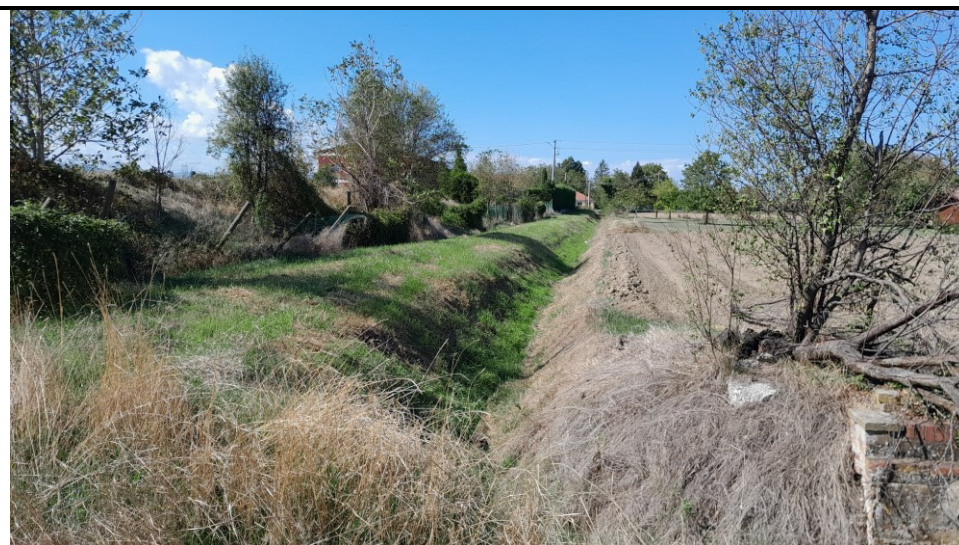
Foto 7:

Tracciato del Canale di bonifica "Condotto Contea" presente esternamente al sito d'intervento sul lato nord-ovest. Lo scavo massimo si spingerà a non meno di 10 m dal ciglio superiore esterno con successivo ripristino dell'intera fascia di rispetto di 20 m. Il Canale è pienamente accessibile dal lato esterno rispetto la cava

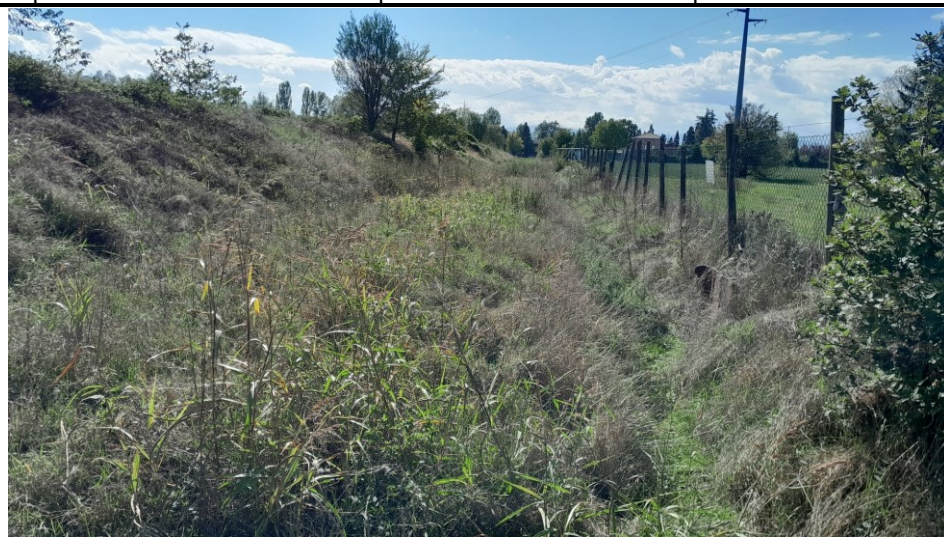
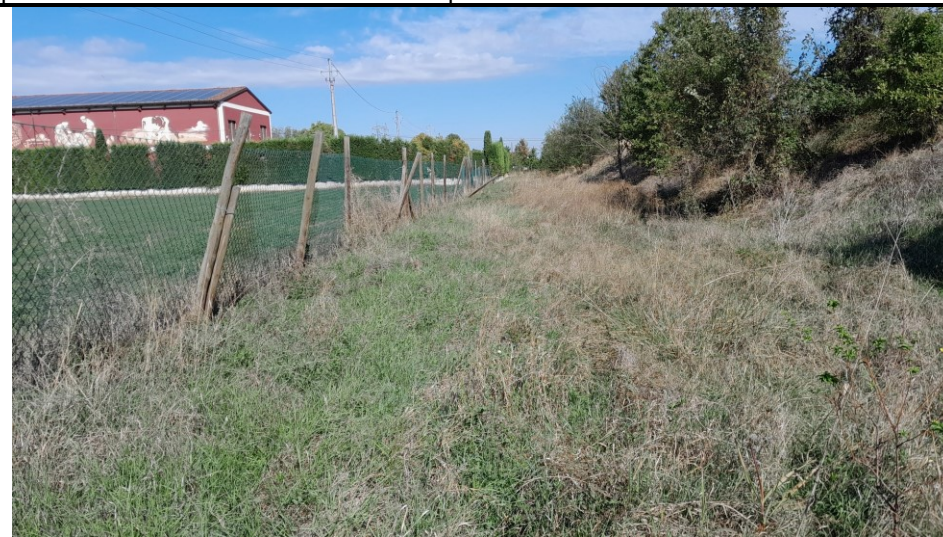
Foto 8:

Lato ovest del perimetro d'intervento. Si noti l'arginatura rinverditata esistente e la recinzione aziendale.
