COMUNE DI CASALGRANDE

**Nuovo progetto di Coltivazione e Sistemazione Ambientale
della Cava di ghiaia e sabbia "VALENTINI"
- sita in località Salvaterra di Casalgrande (RE) -
con ribasso dell'attuale fondo scavo da -10 m a -20 m
dal piano campagna originario.**

DOCUMENTAZIONE FOTOGRAFICA DELLO STATO ATTUALE

Aprile 2017

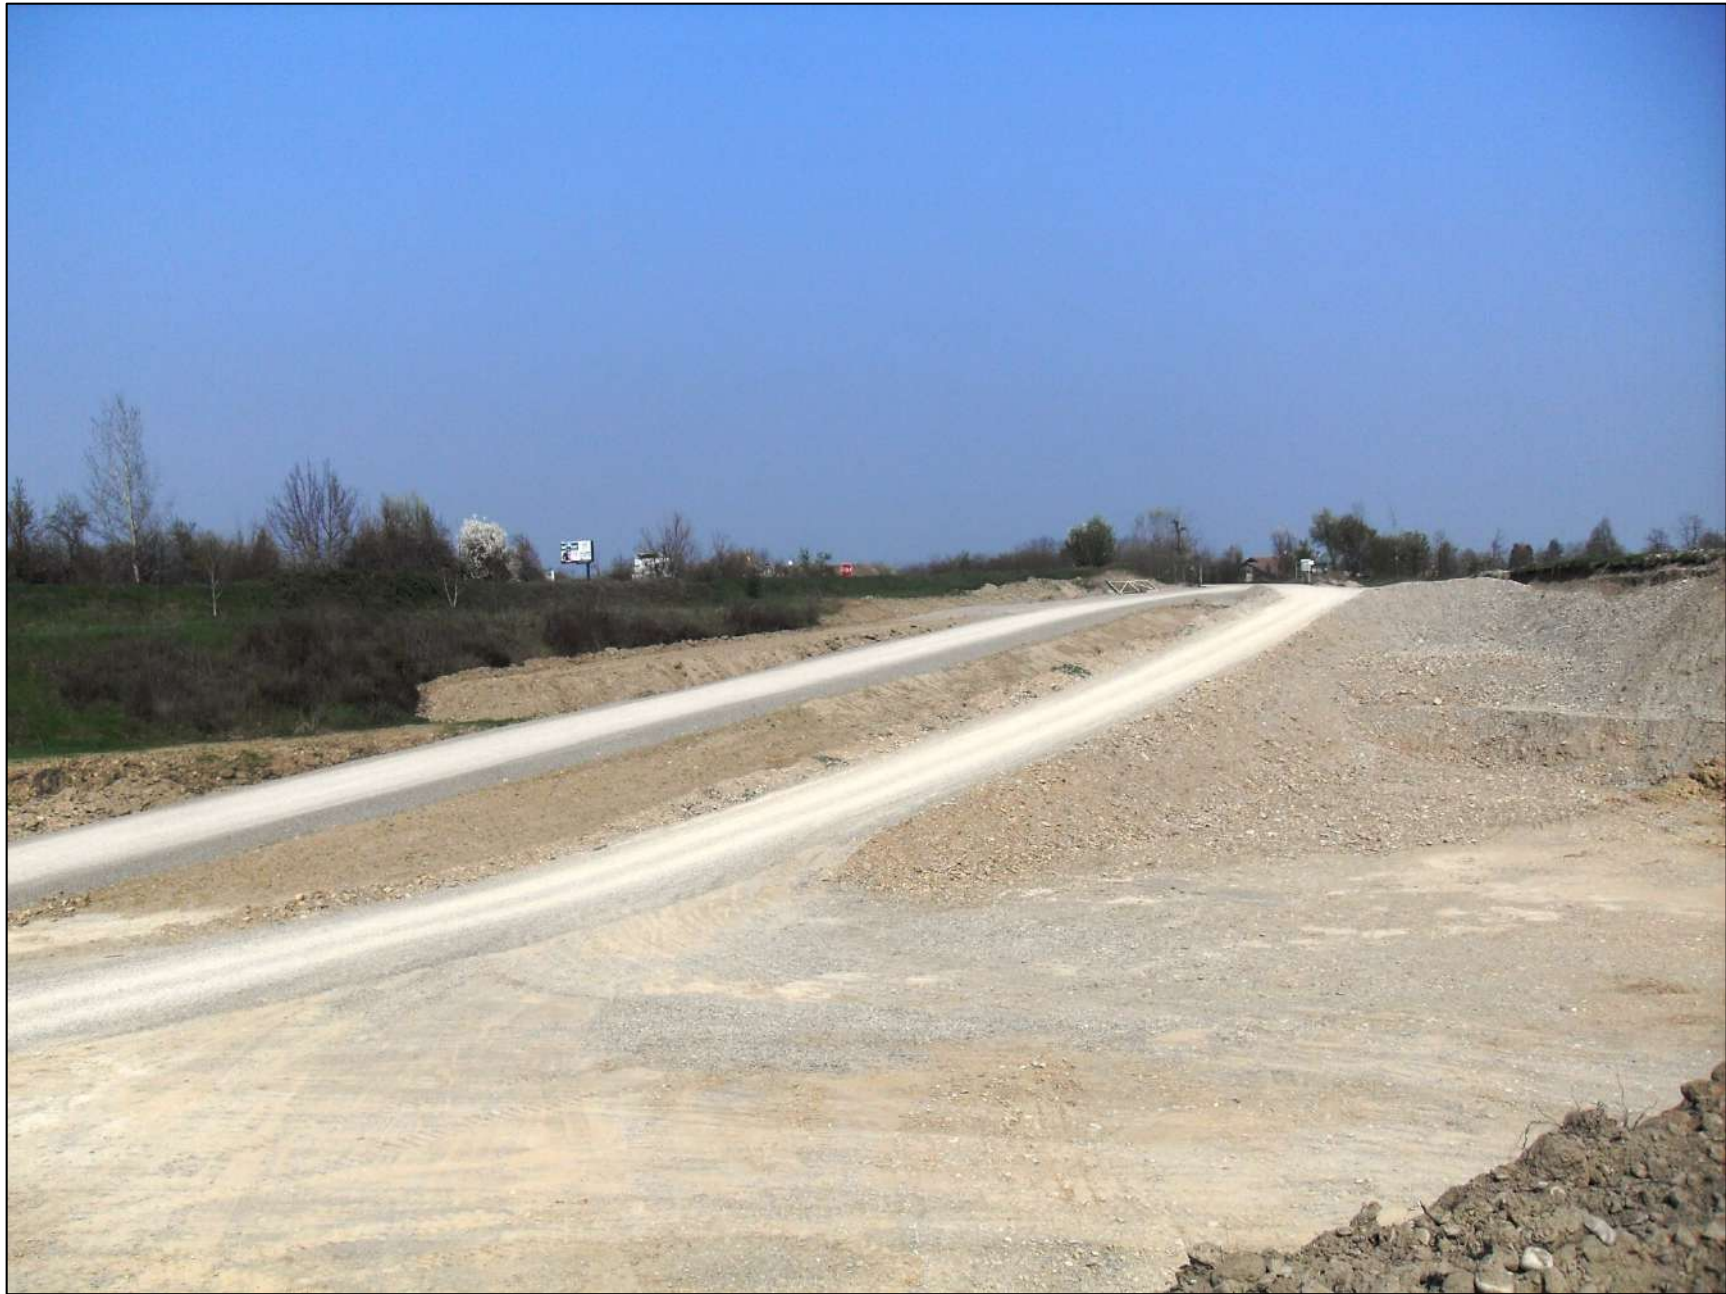
- **FOTO 2:** Primo piano delle due rampe che, a partire dall'accesso di Cava "Valentini" sulla S.P.51, portano all'attuale fondo scavo posto alla quota di -10 m dal p.c. originario. La rampa alla sinistra della foto, costruita di recente in terra, è stata realizzata per poter scavare il materiale ghiaioso che dà corpo alla rampa sulla destra, in attesa dell'approvazione del nuovo Progetto di Coltivazione a -20 m dal p.c..

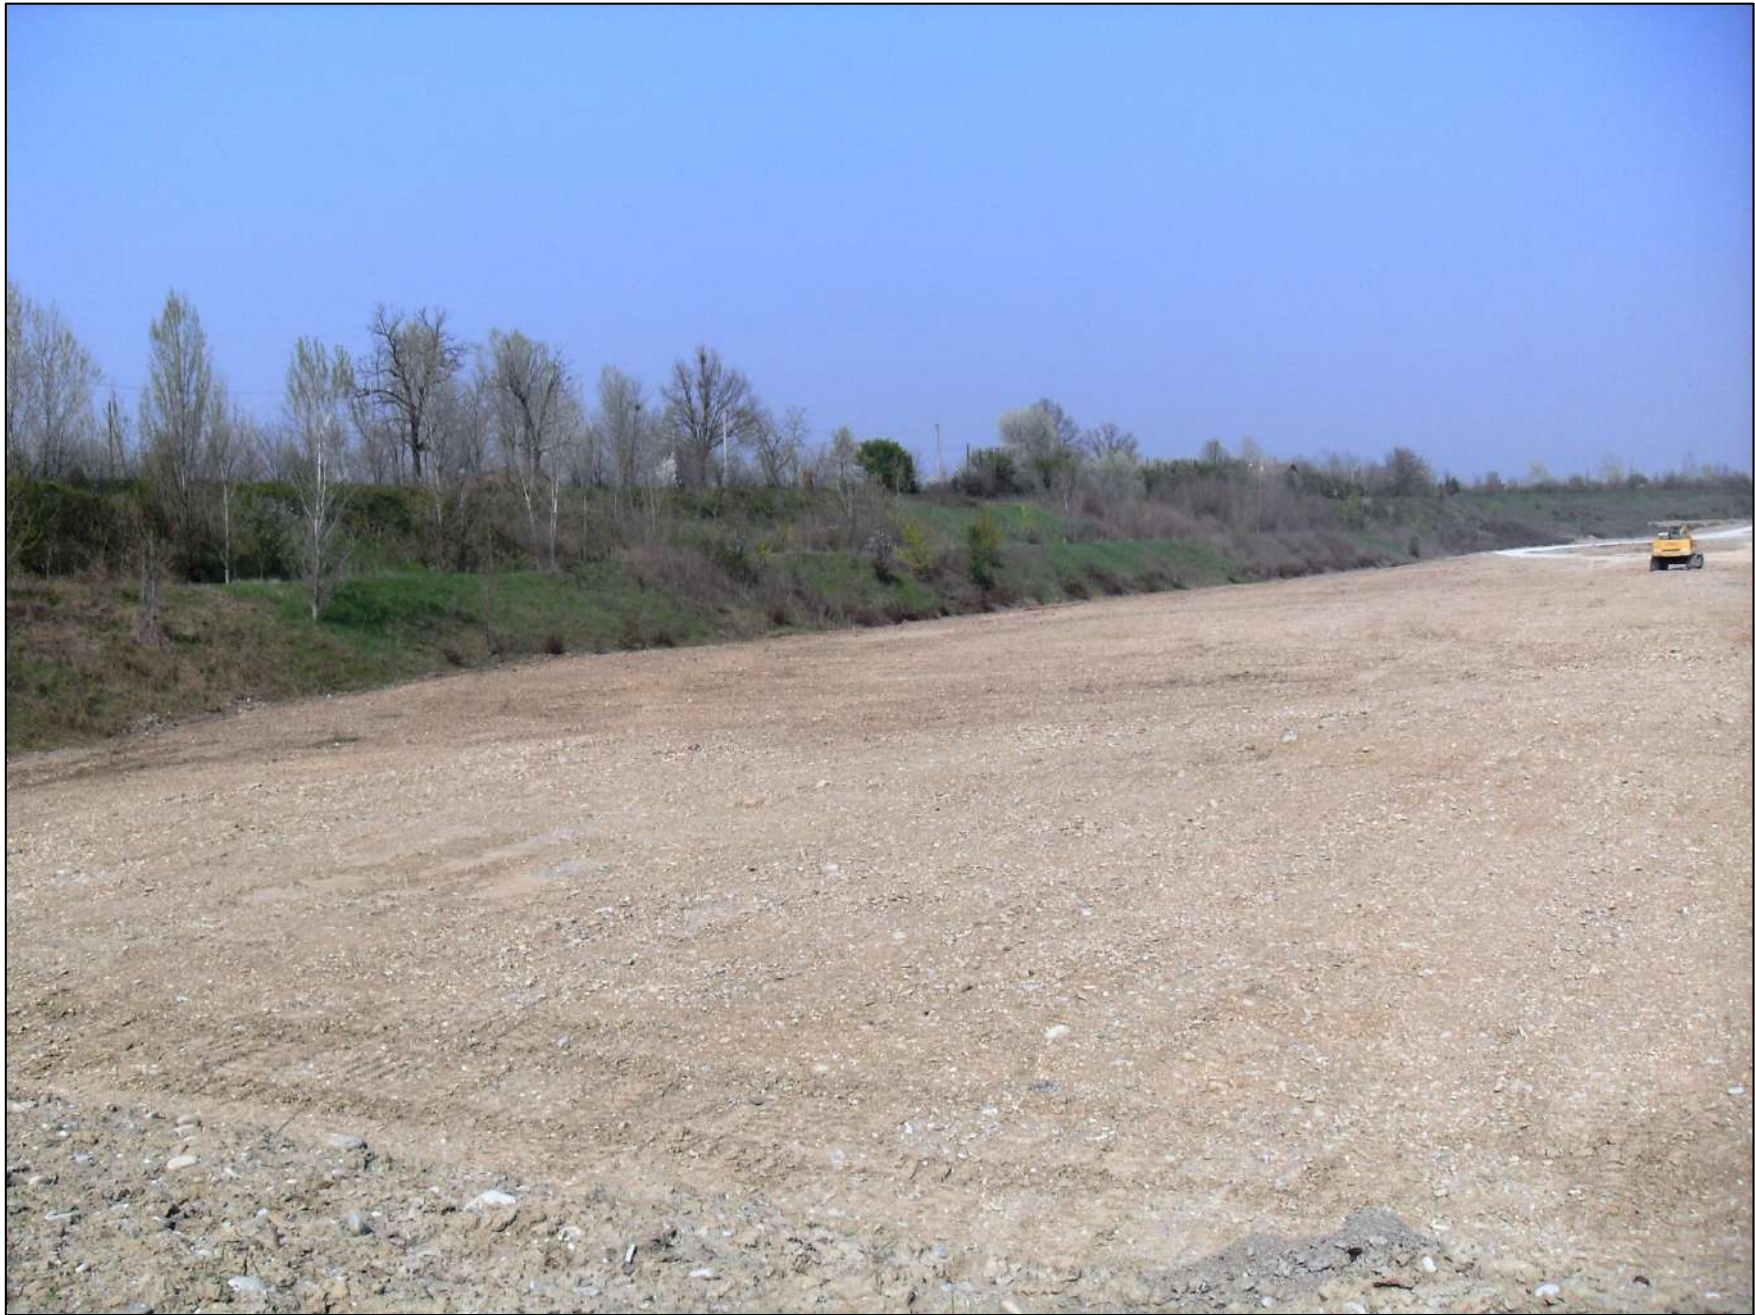
- **FOTO 3:** Panoramica, vista da Sud/Est verso Nord/Ovest, dello stato di fatto in Cava “Valentini” nella parte più settentrionale dell’area a ridosso della scarpata che fiancheggia la strada comunale Via Bassa.

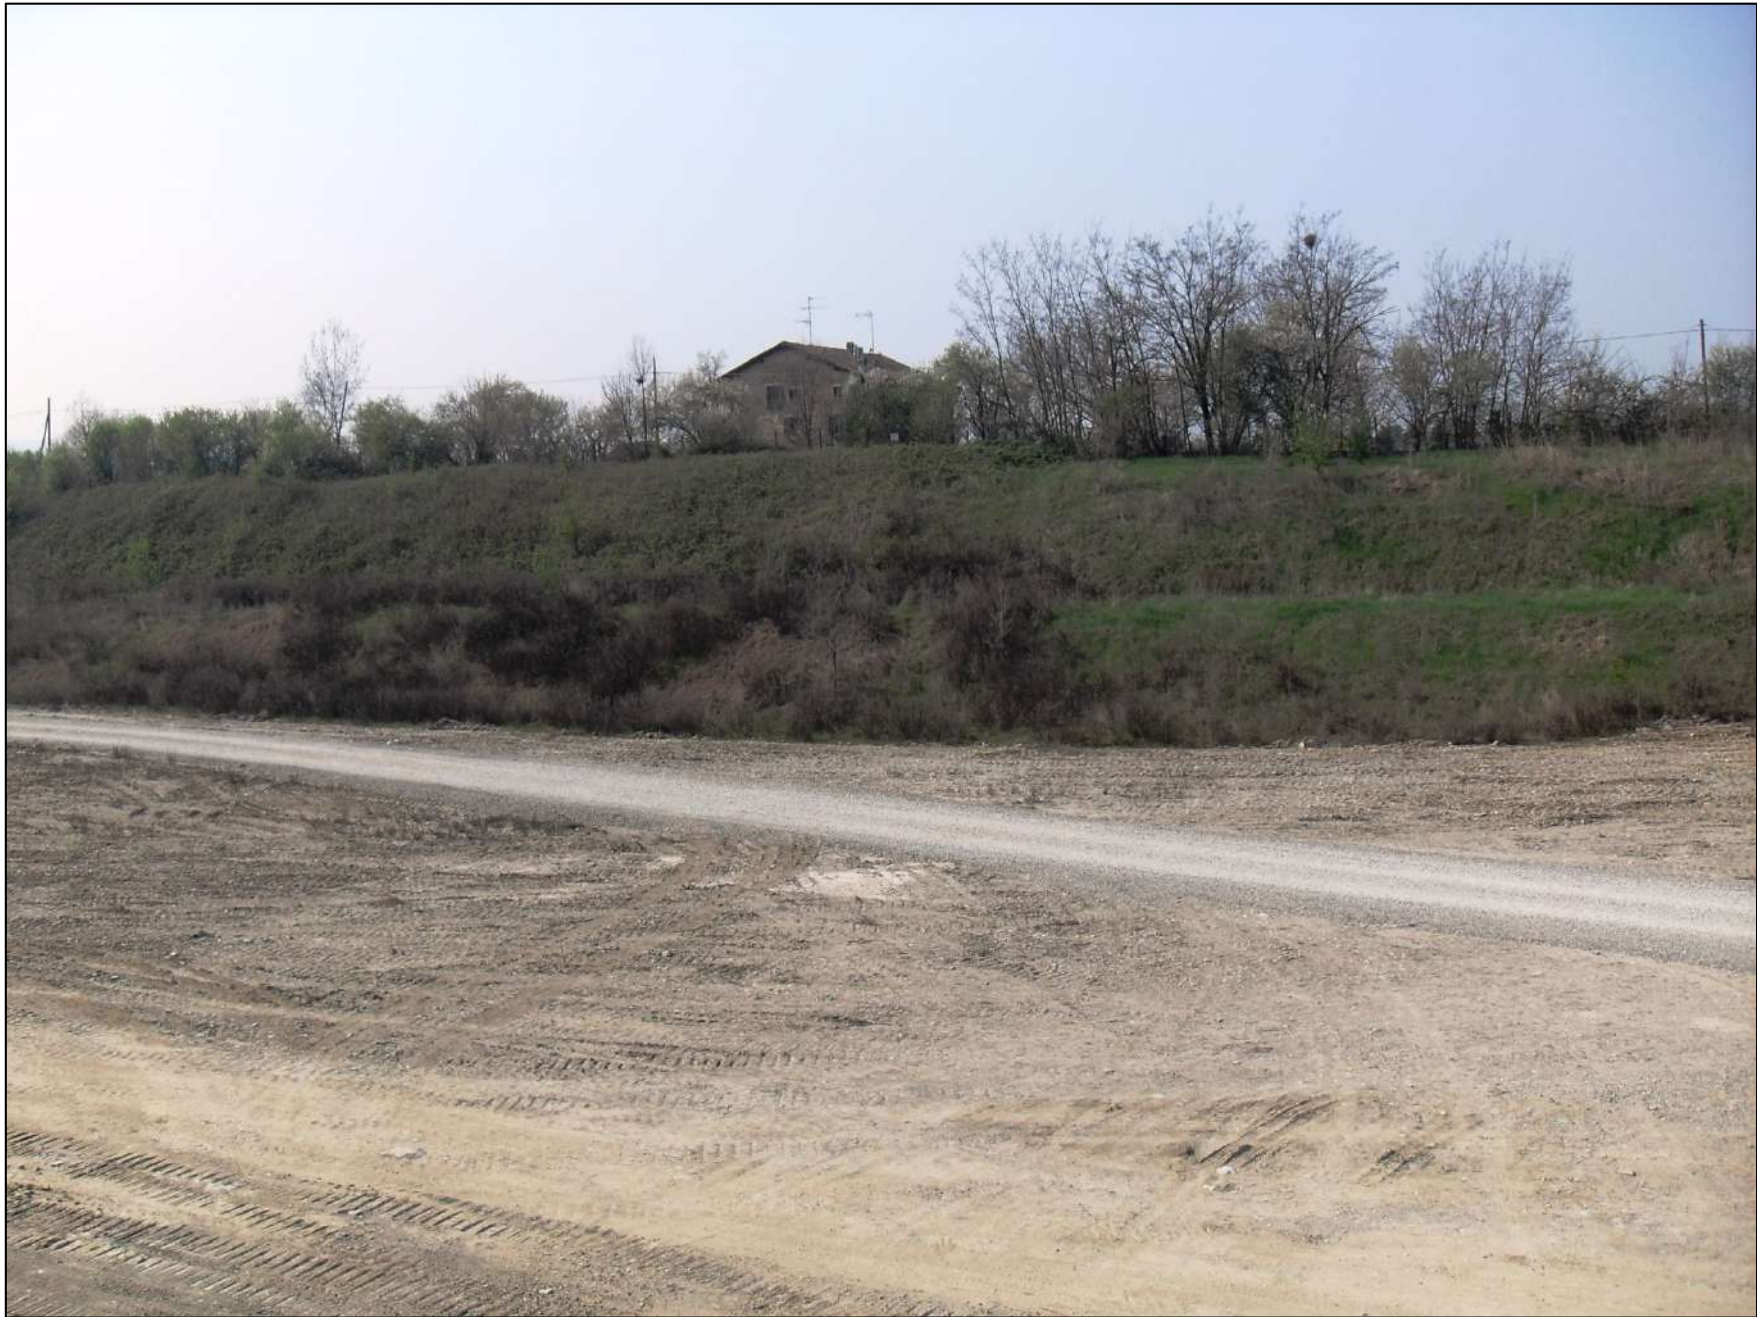
- FOTO 4: Panoramica, vista da Est verso Ovest, dello stato di fatto di Cava “Valentini” nella parte centrale dell’area a ridosso della scarpata che fiancheggia la strada comunale Via Bassa. In bella evidenza la vegetazione arborea ed arbustiva messa a dimora nella fascia di rispetto alla strada, larga 10 m come da deroga a suo tempo concessa dalla Provincia di Reggio Emilia.

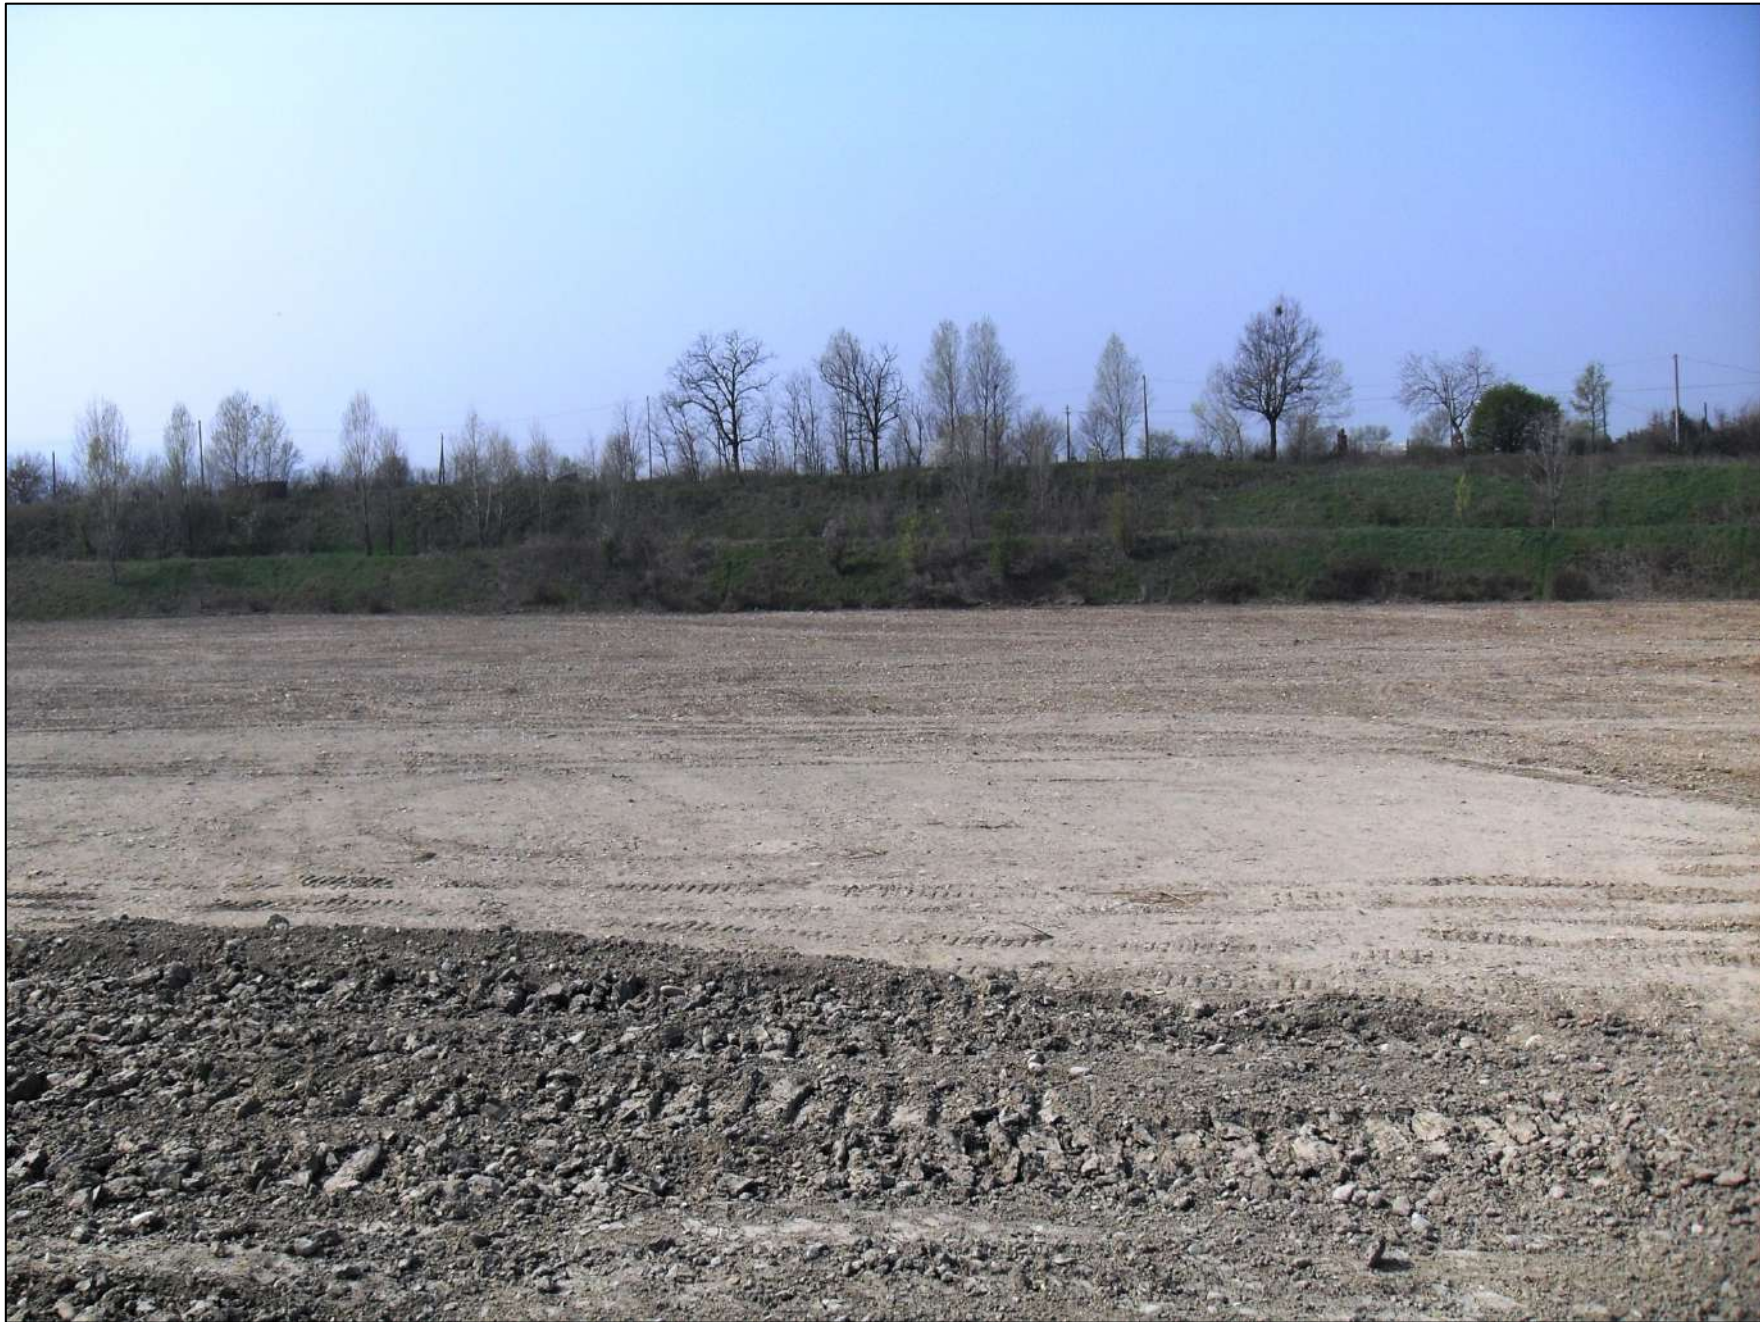
- **FOTO 5:** Panoramica, vista da Est verso Ovest, dello stato di fatto dell'attuale fondo scavo a -10 m dal p.c. originario nella zona meridionale dell'area di Cava "Valentini". Nella parte alta della foto sono chiaramente visibili le due parti di scarpata che fiancheggiano rispettivamente Via Bassa, sul lato ovest, ed il viottolo che porta alla Casa Mazzacani, sul lato sud.

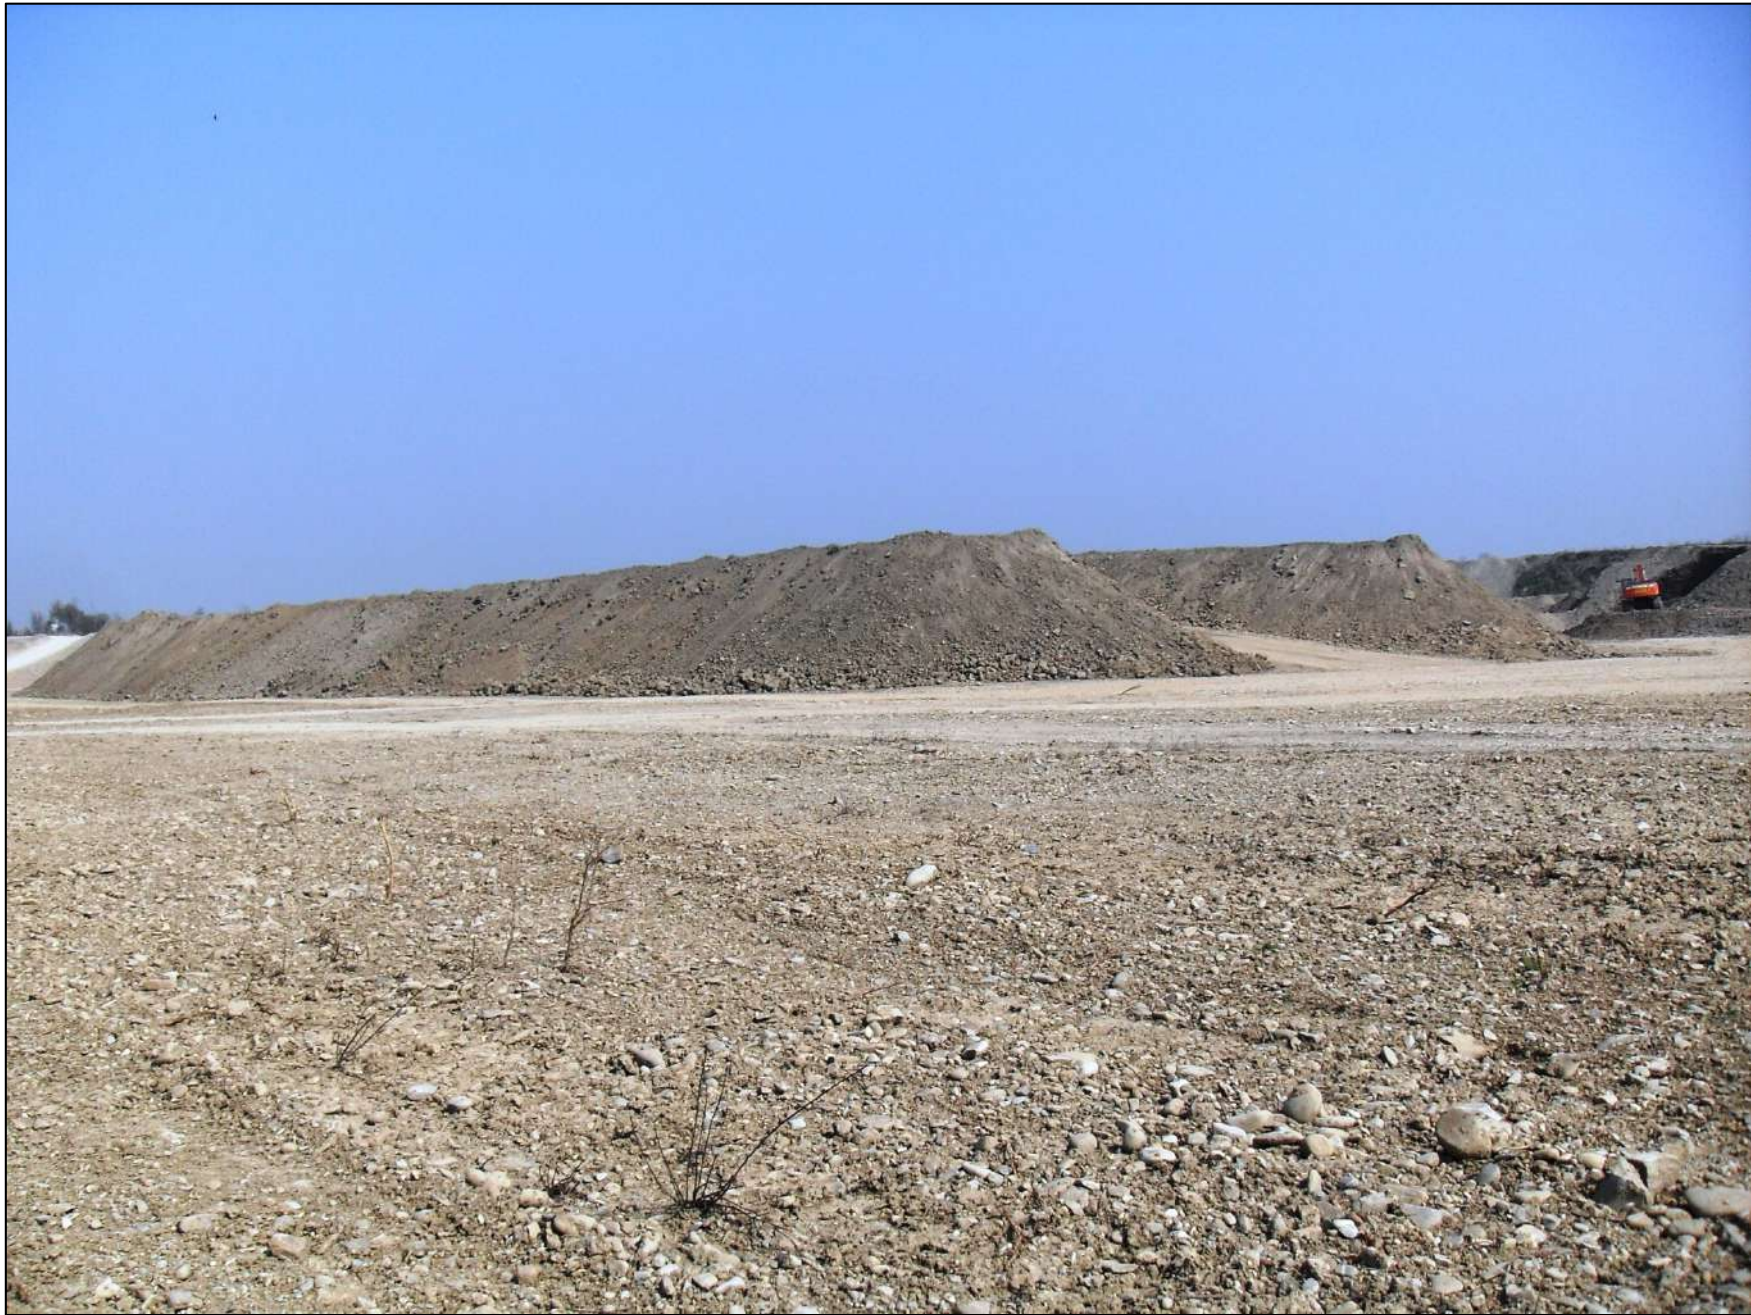
- **FOTO 6:** Panoramica, vista da Sud/Ovest verso Nord/Est, dello stato di fatto dell'attuale fondo scavo a -10 m dal p.c. nella zona centrale di Cava "Valentini". Il cumulo di terra visibile nella foto è parte del materiale terroso rimosso dal più grande cumulo presente sulla parte di area ancora allo stato vergine, nella zona di cava più ad est, al fine di poterne scavare la ghiaia sottostante.

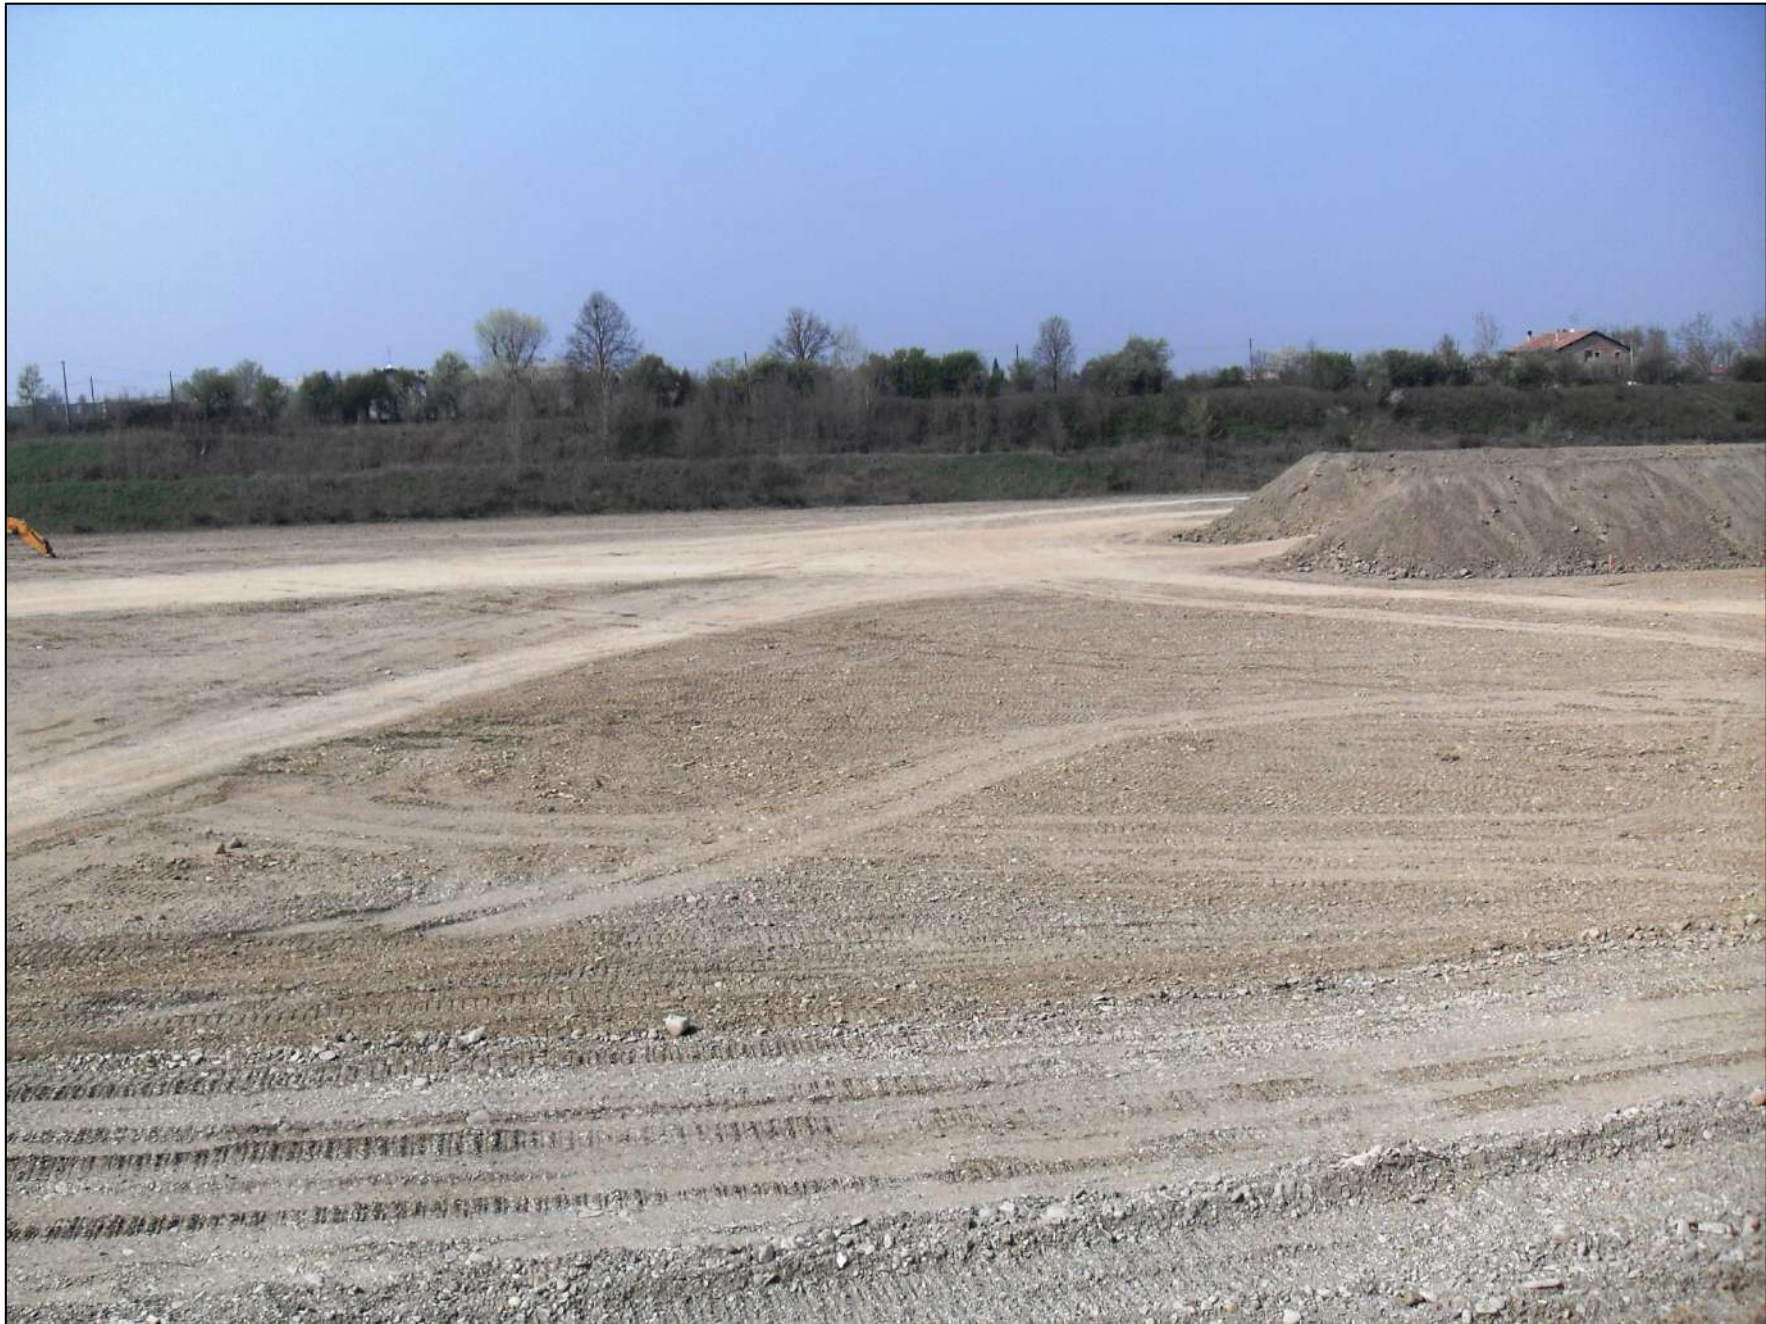
- **FOTO 7:** Altra panoramica, vista da Est verso Ovest, del vasto fondo scavo, alla quota di -10 m dal p.c. originario, attualmente presente nella zona centrale dell'area di Cava "Valentini".

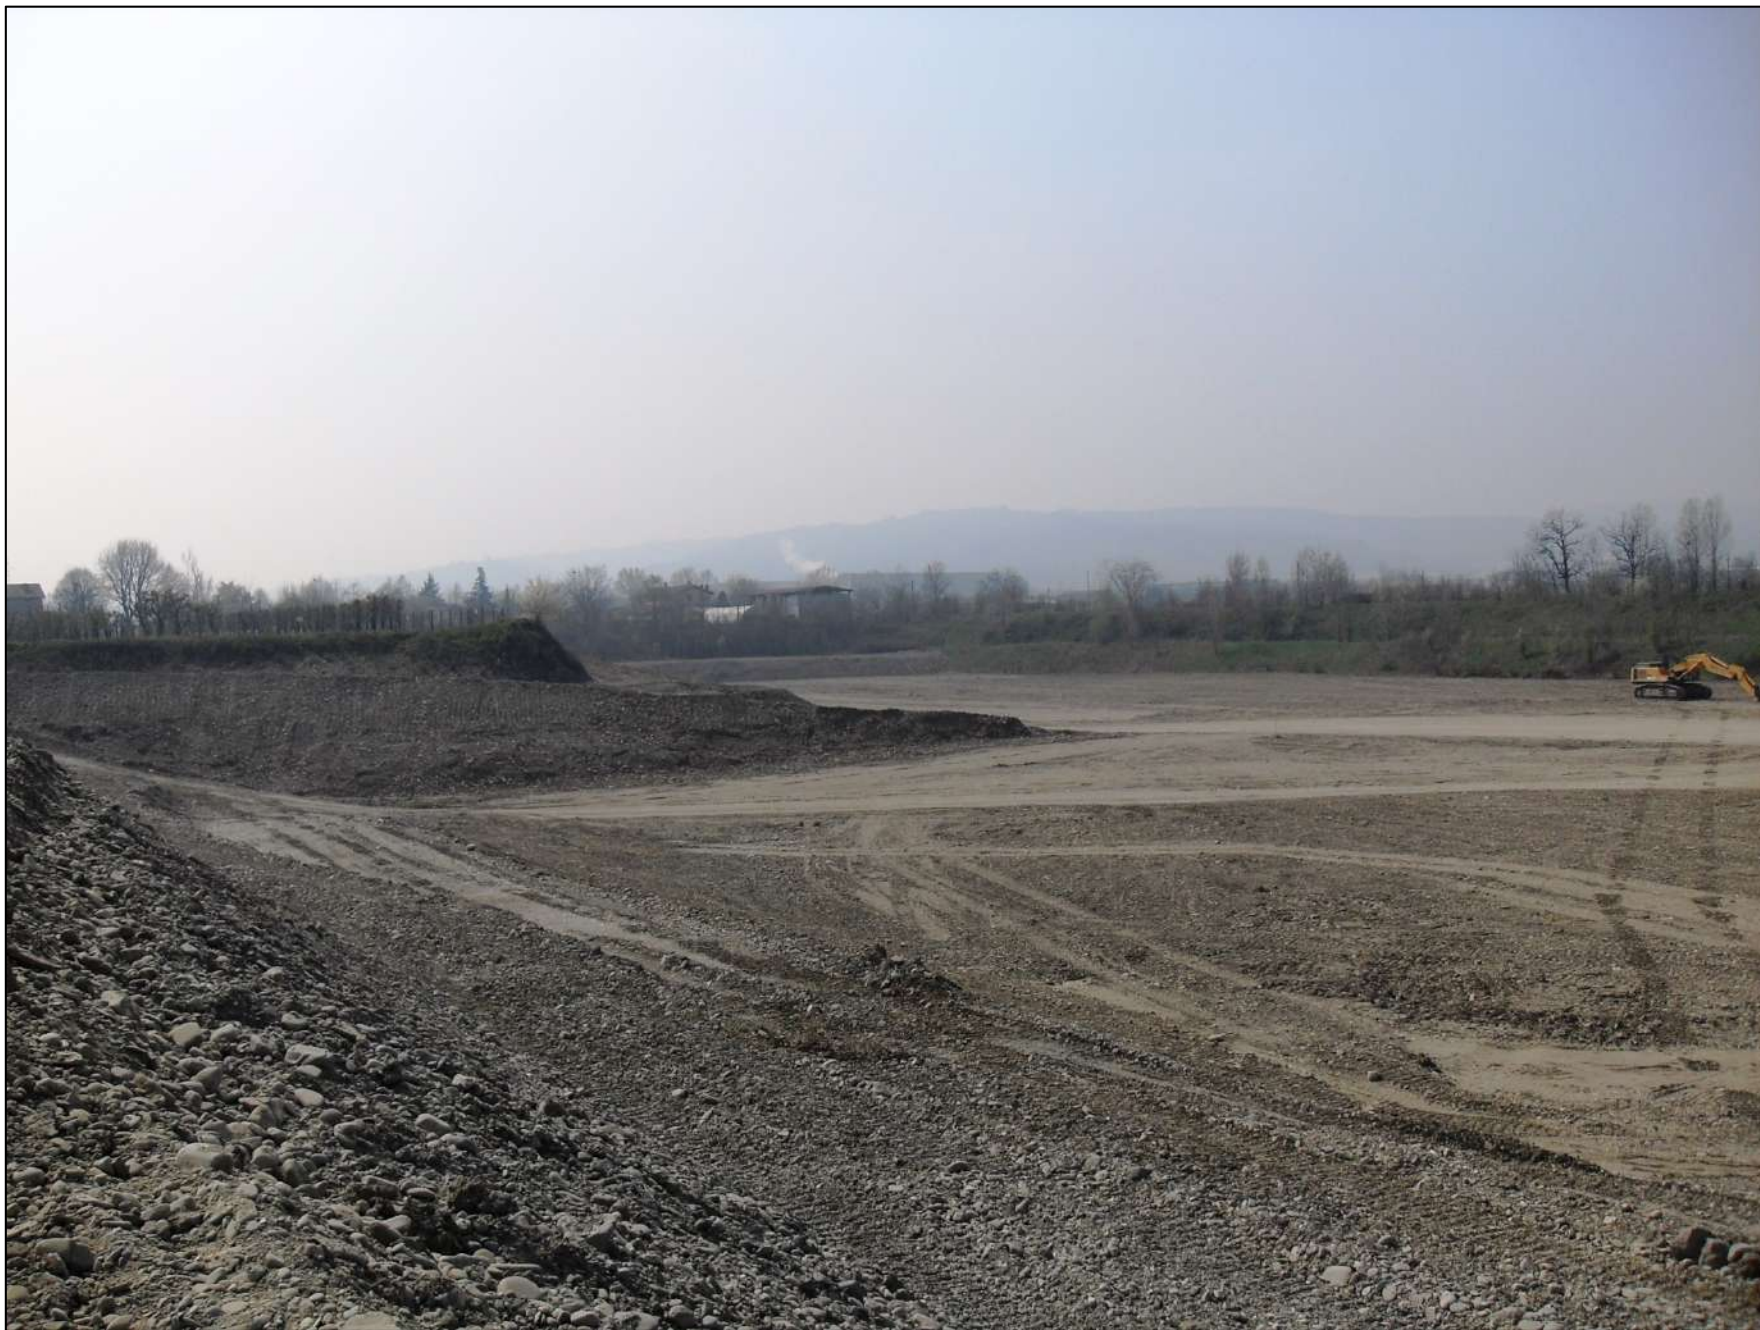
- **FOTO 8:** Panoramica, vista da Nord/Est verso Sud/Ovest, del fondo scavo alla quota di -10 m dal p.c. originario attualmente presente nella zona centrale e meridionale di Cava “Valentini”.

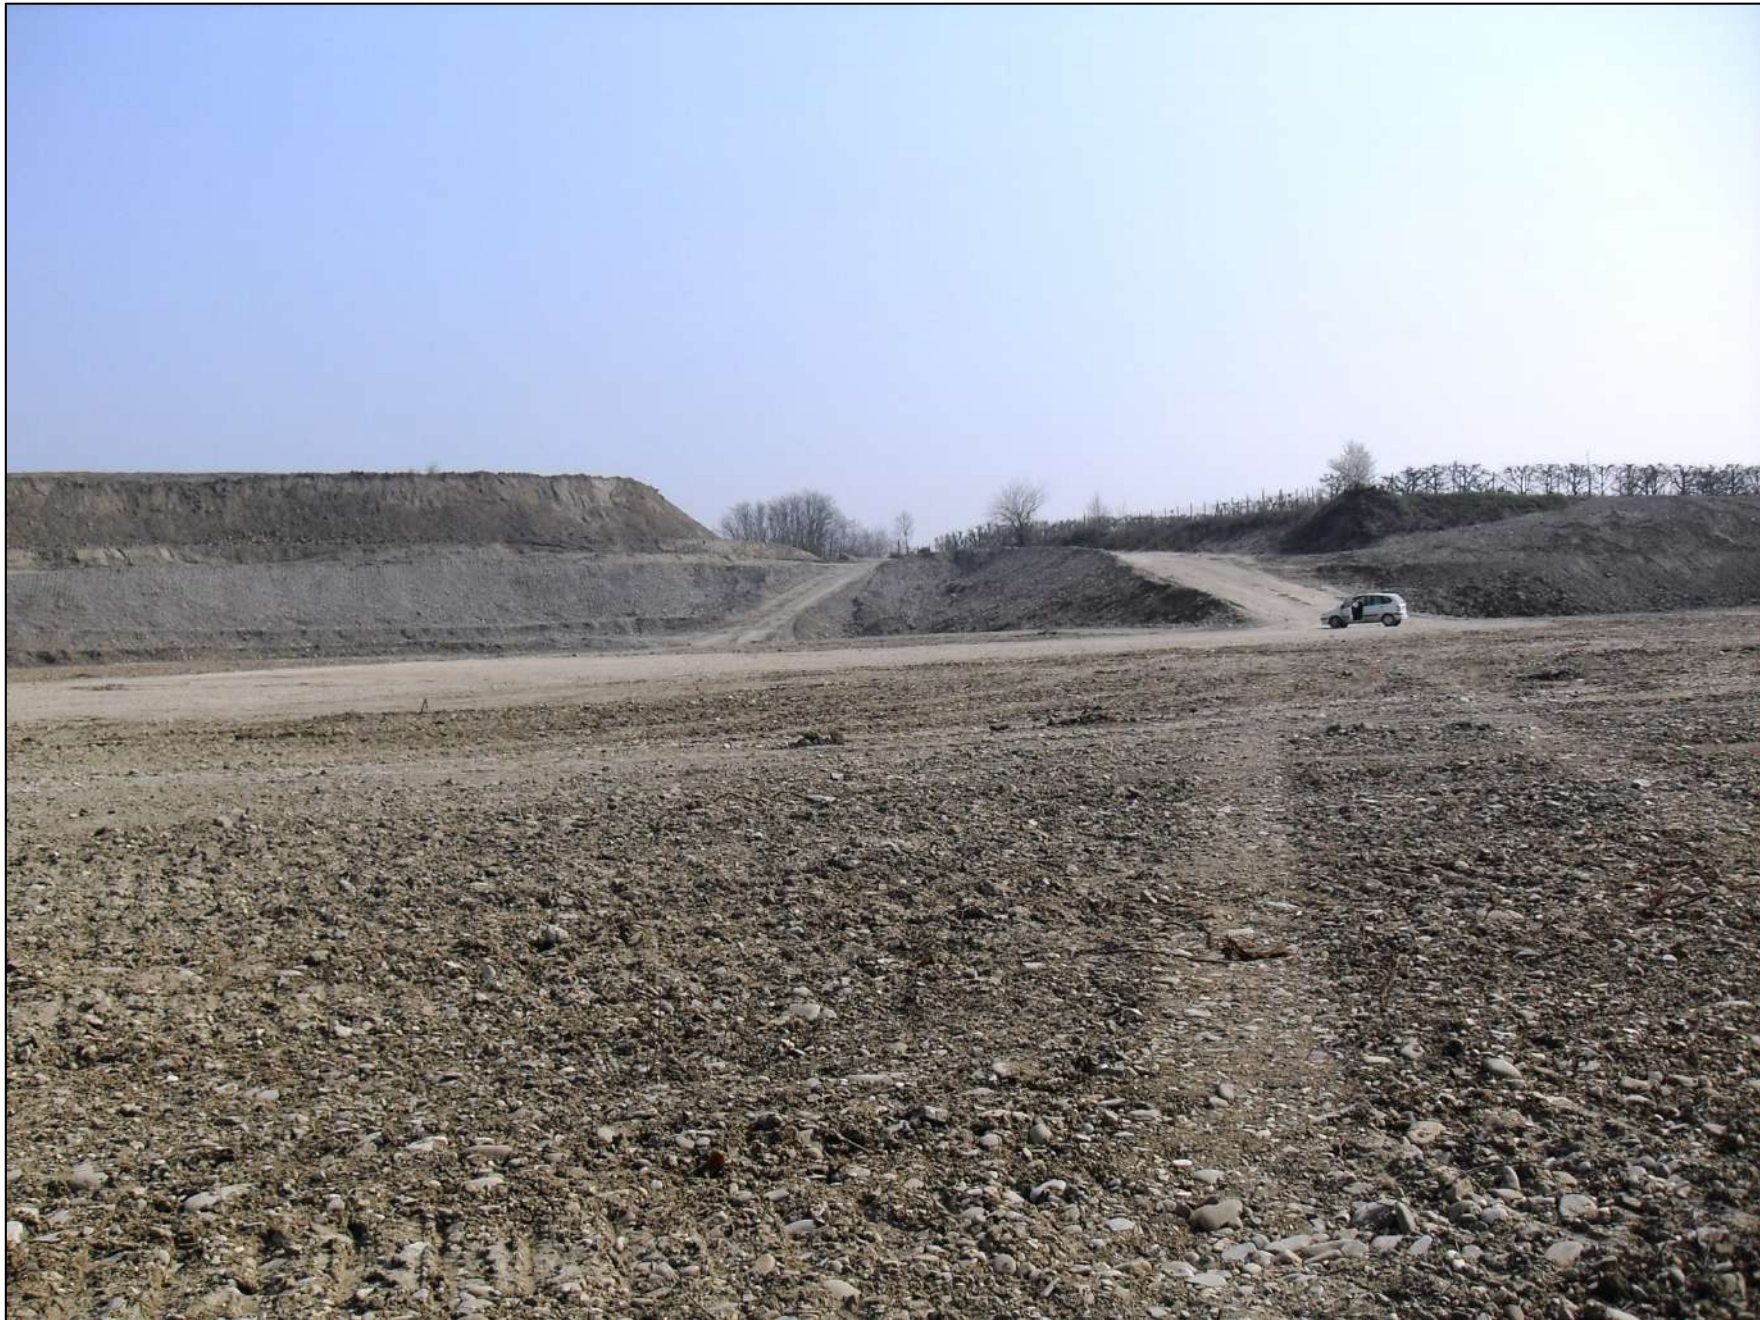
- **FOTO 9:** Bella panoramica, vista da Ovest verso Est, dello stato di fatto di Cava “Valentini” nella zona centrale di questa unità produttiva. In alto, a sinistra della foto, in bella evidenza la parte ancora vergine dell’area di cava con sopra il grosso cumulo di terra; sulla destra, la rampa per il trasporto al “Cantiere Brugnola” del materiale ghiaioso estratto dalla cava.

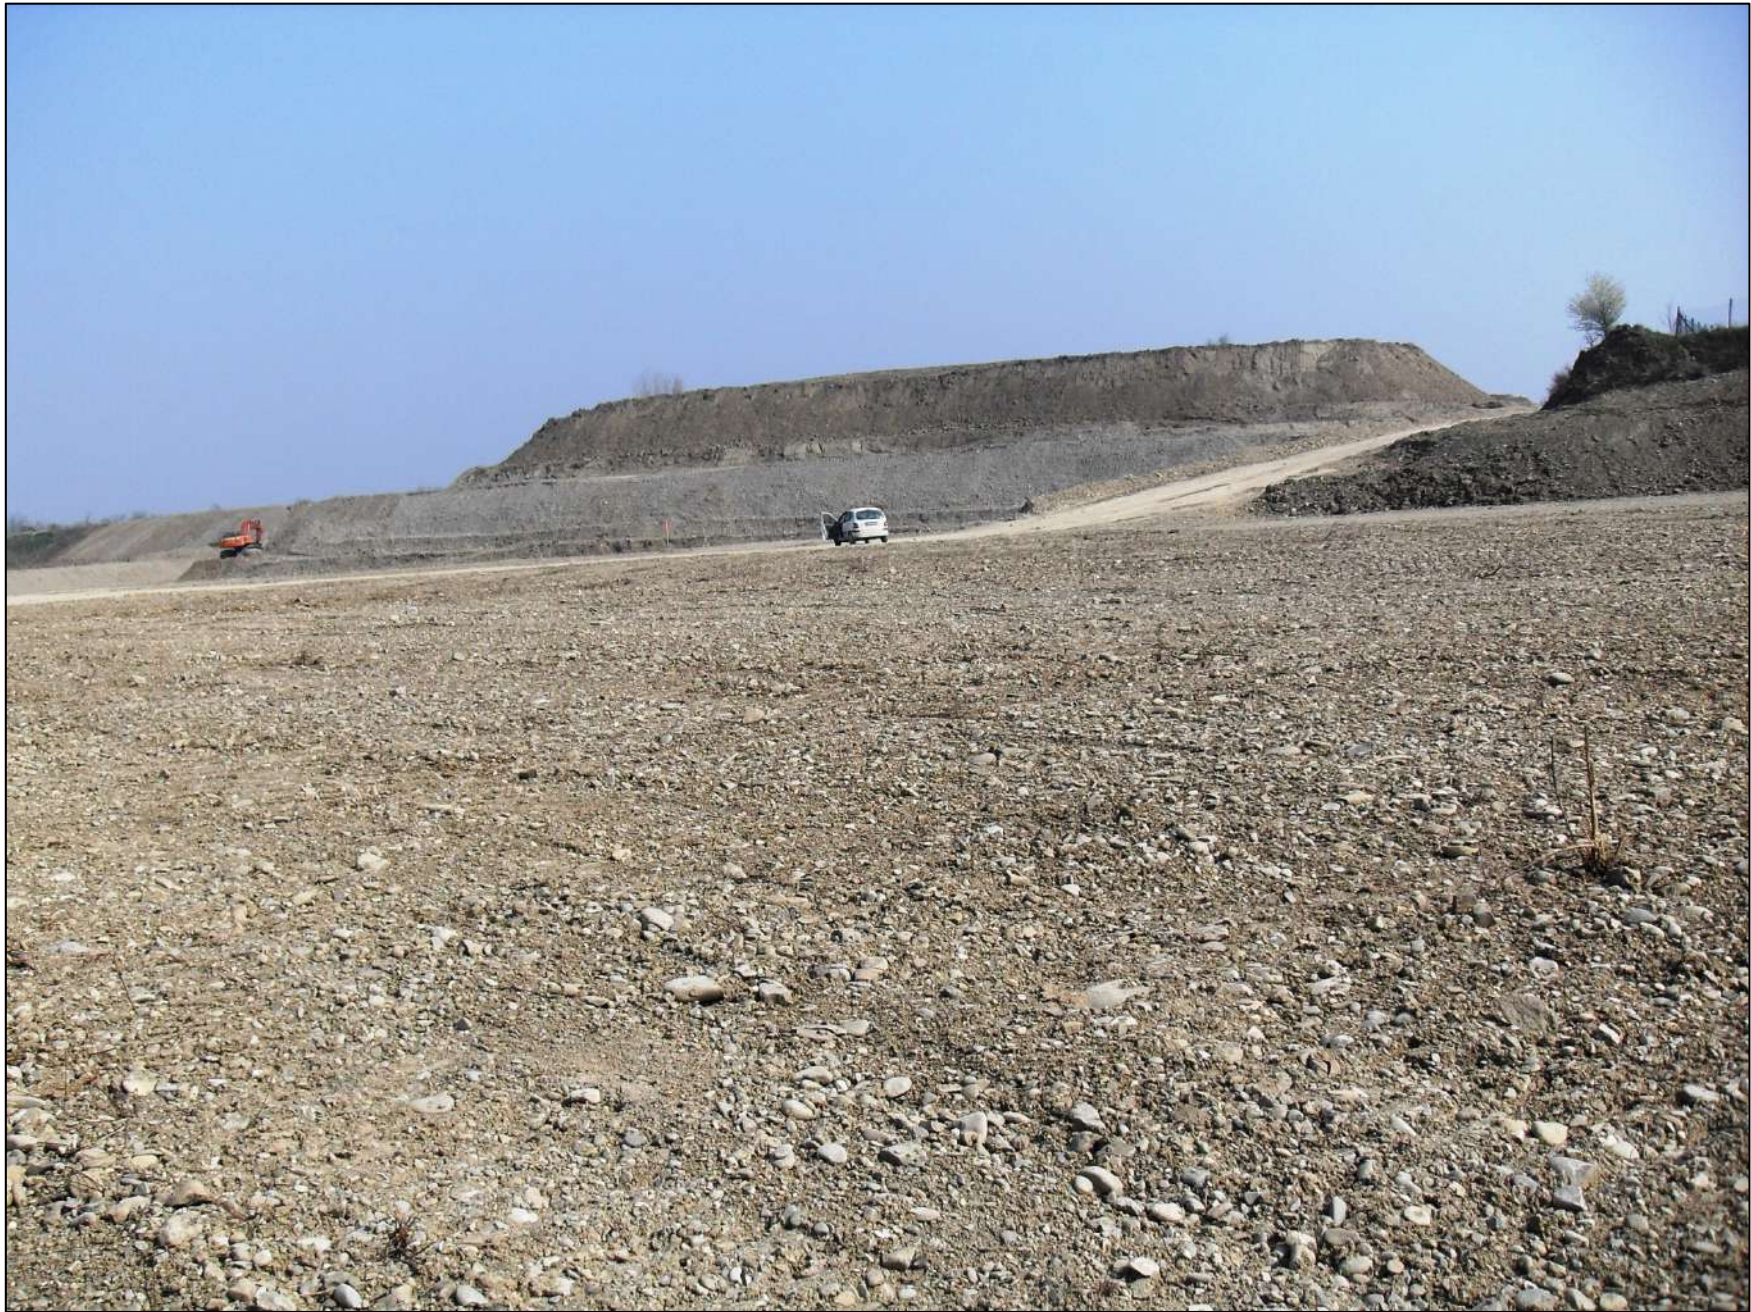
- **FOTO 10:** Altra panoramica, vista da Sud/Ovest verso Nord/Est, dello stato di fatto nella zona centrale di Cava “Valentini”.
