COMUNE DI CASALGRANDE

**Nuovo progetto di Coltivazione e Sistemazione Ambientale
della Cava di ghiaia e sabbia "VALENTINI"
- sita in località Salvaterra di Casalgrande (RE) -
con ribasso dell'attuale fondo scavo da -10 m a -20 m
dal piano campagna originario.**

DOCUMENTAZIONE FOTOGRAFICA DELLO STATO ATTUALE

Aprile 2017

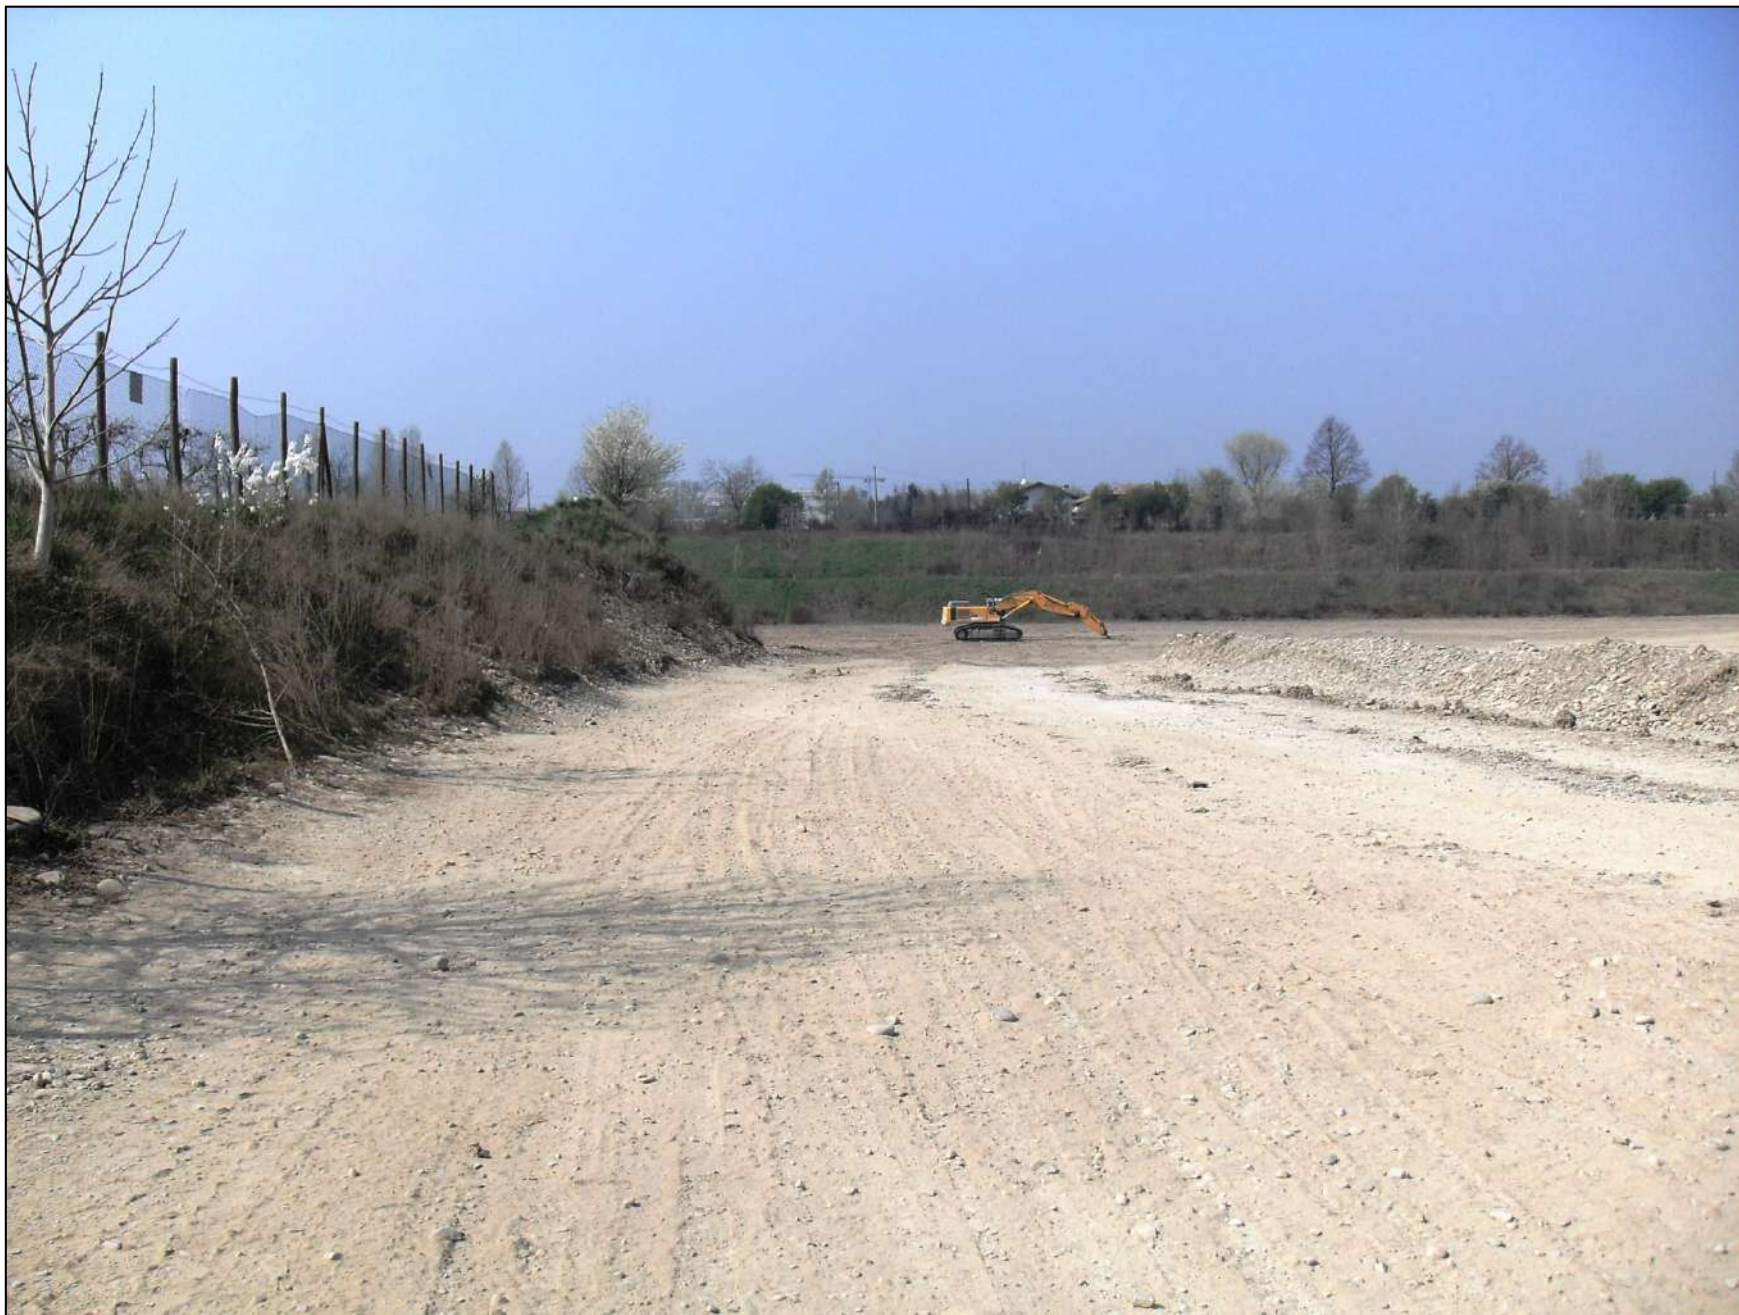
- **FOTO 11:** Panoramica, vista da Est verso Ovest, della rampa a ridosso del confine con la proprietà Mazzacani utilizzata per il trasporto al “Cantiere Brugnola” del materiale utile estratto da Cava “Valentini”.

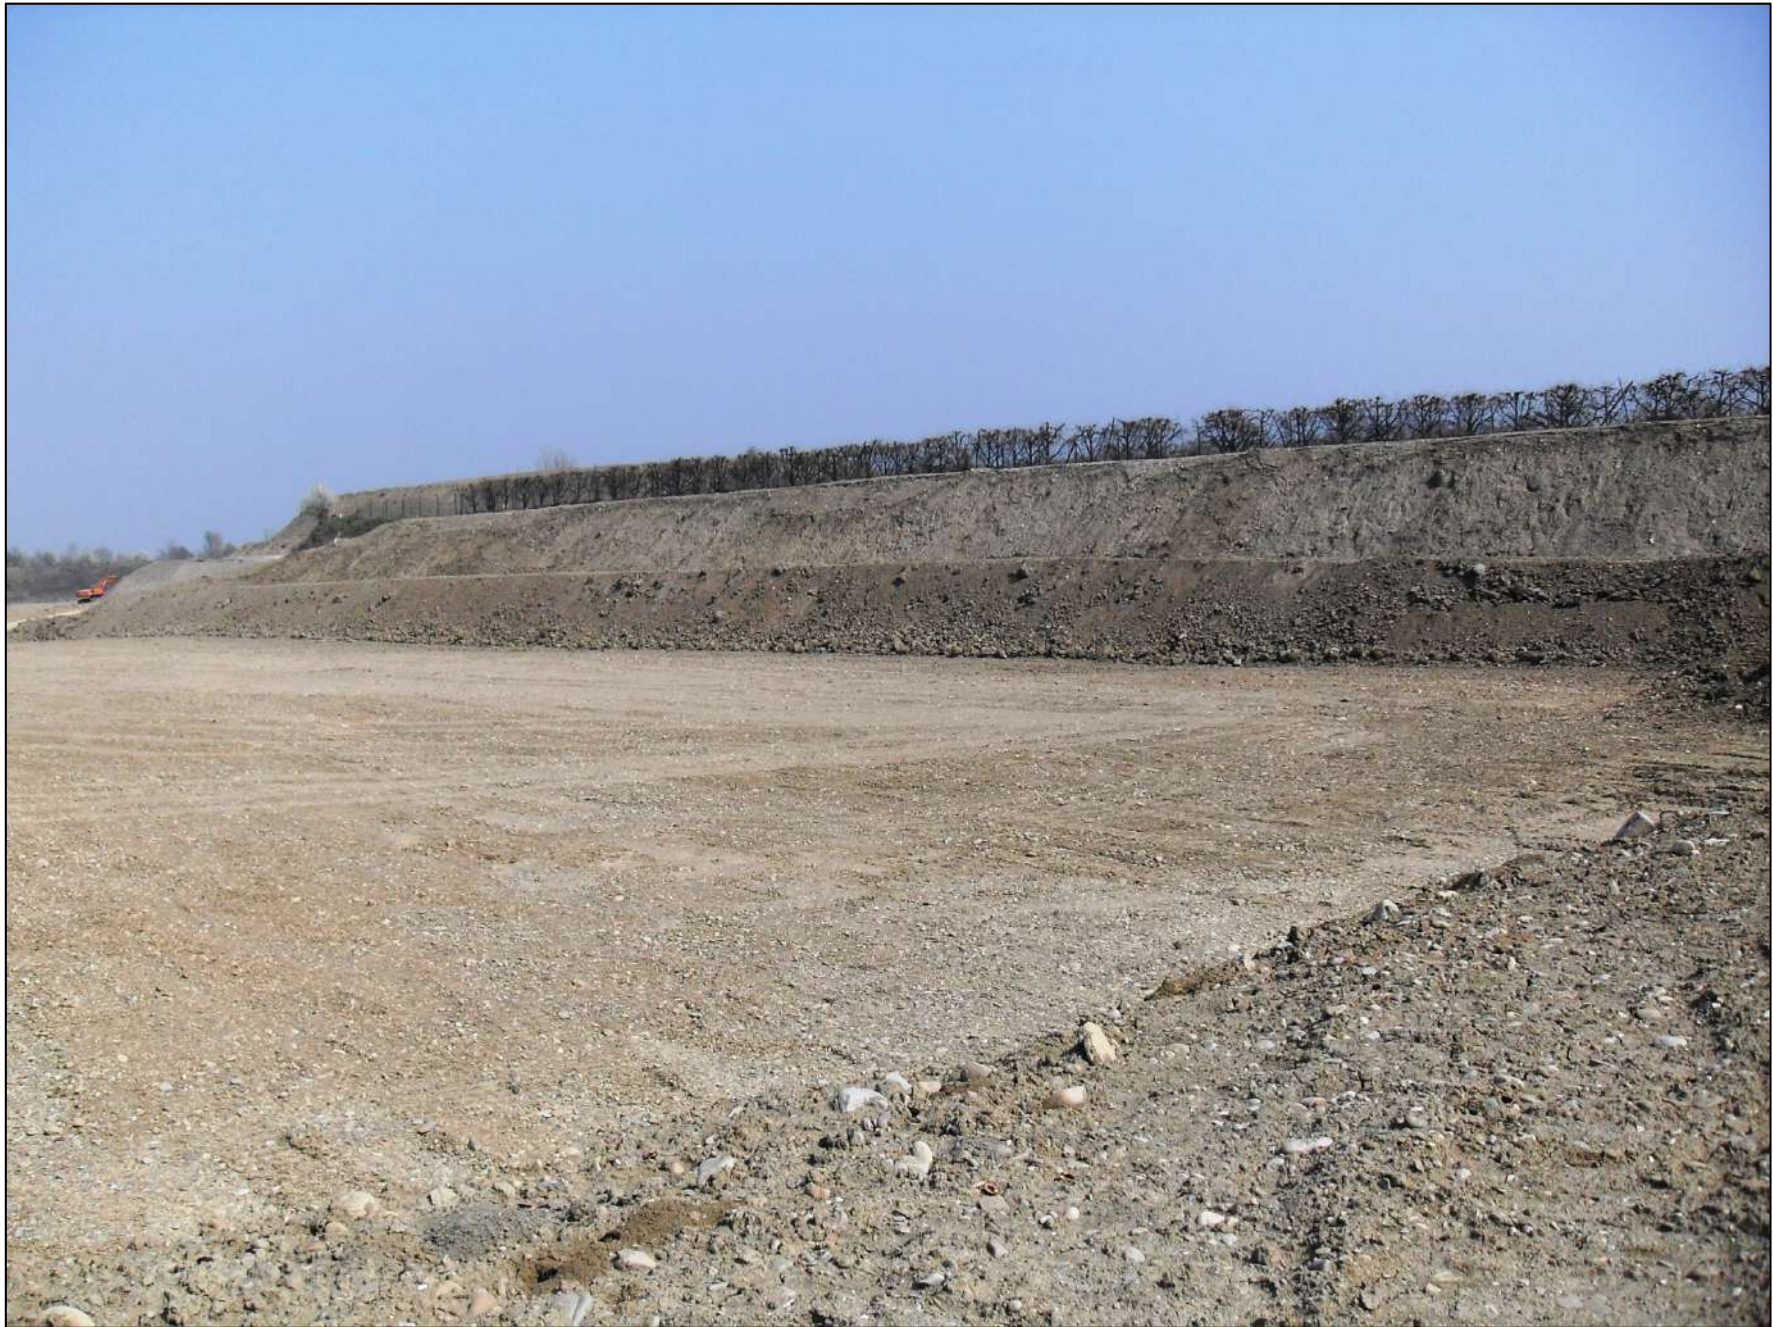
- **FOTO 12:** Panoramica, vista da Sud/Ovest verso Nord/Est, dello stato di fatto di Cava “Valentini” nella zona più meridionale a ridosso della proprietà Mazzacani.

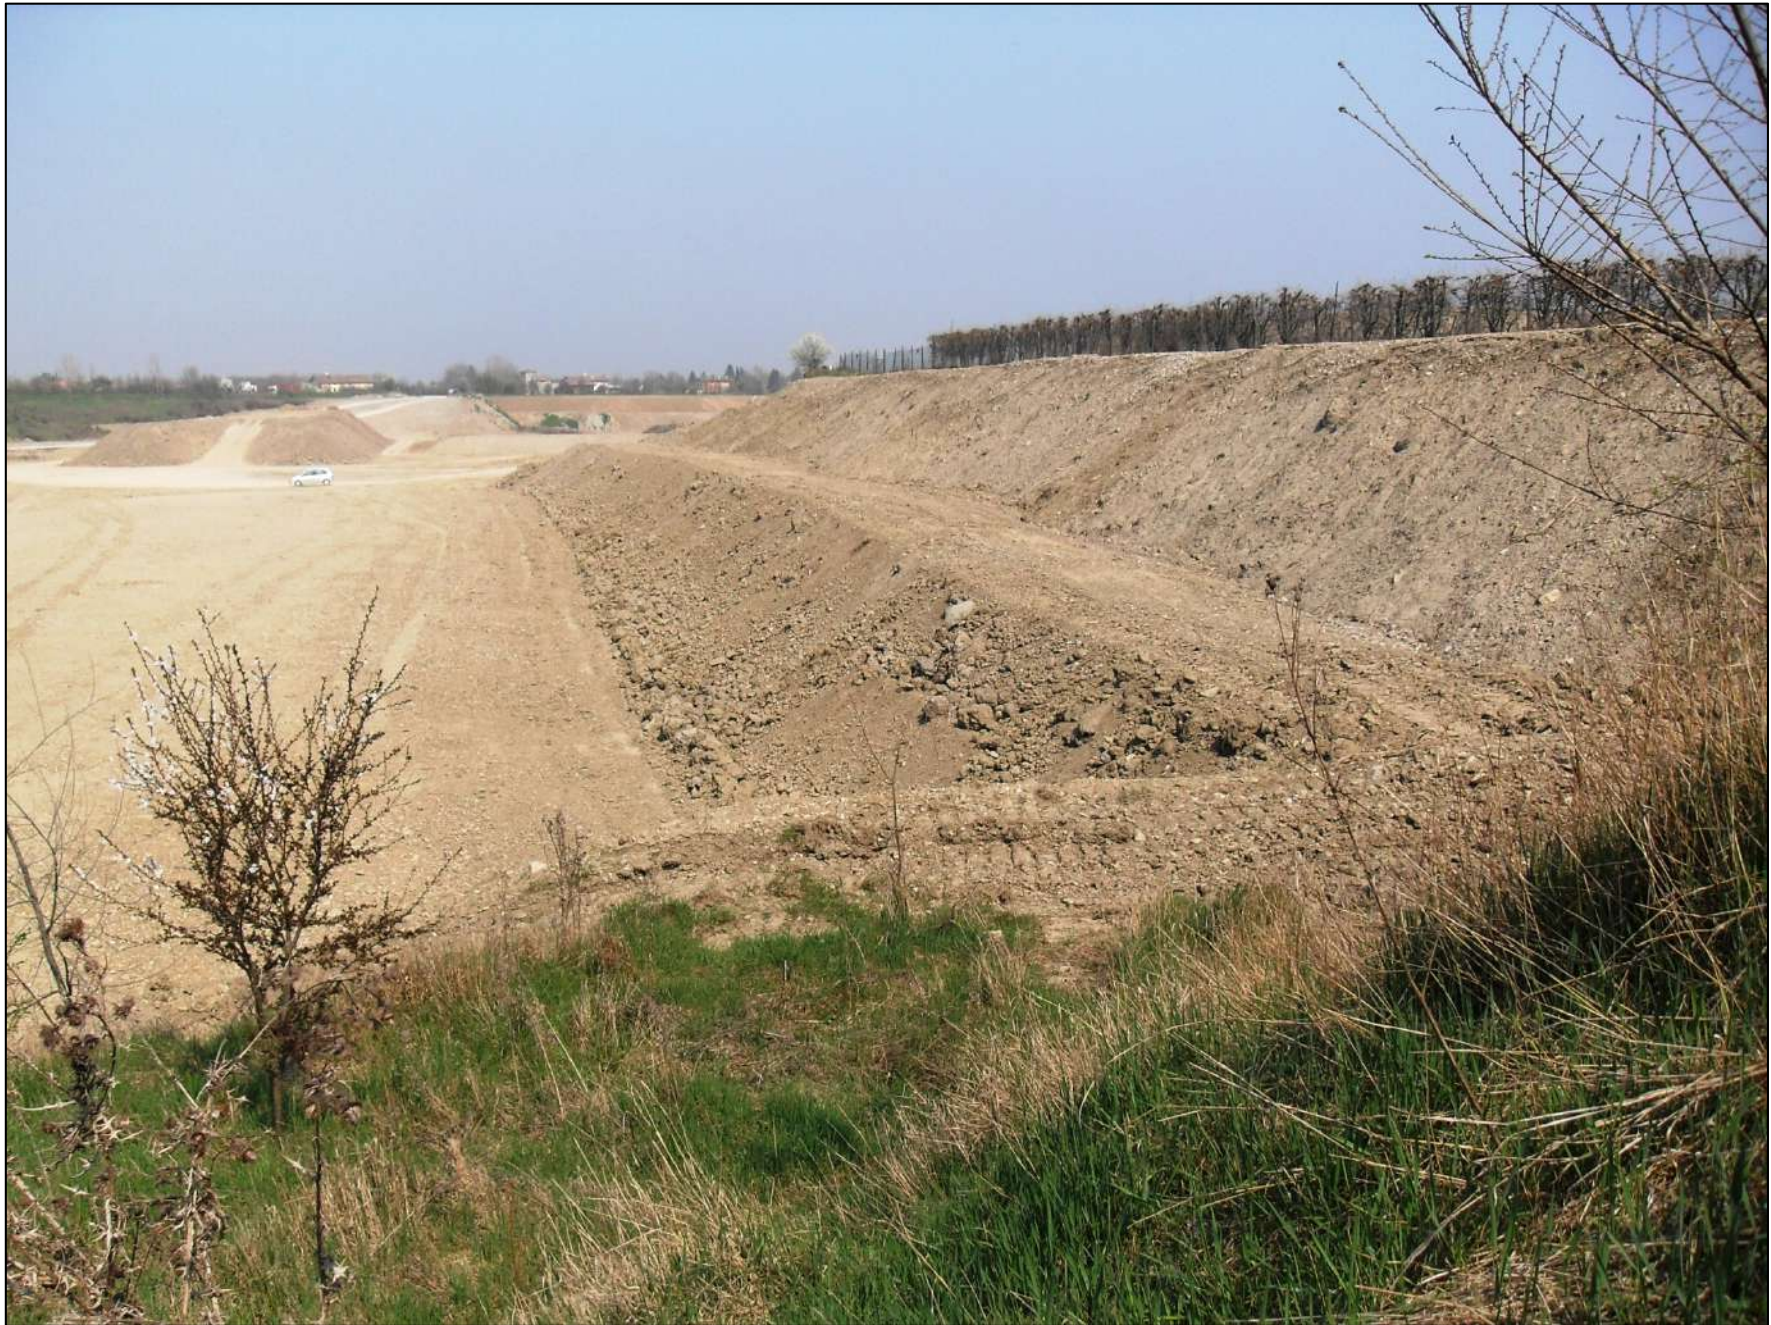
- **FOTO 13:** Altra panoramica, vista da Sud verso Nord, dello stato di fatto di Cava “Valentini” a ridosso della proprietà Mazzacani.

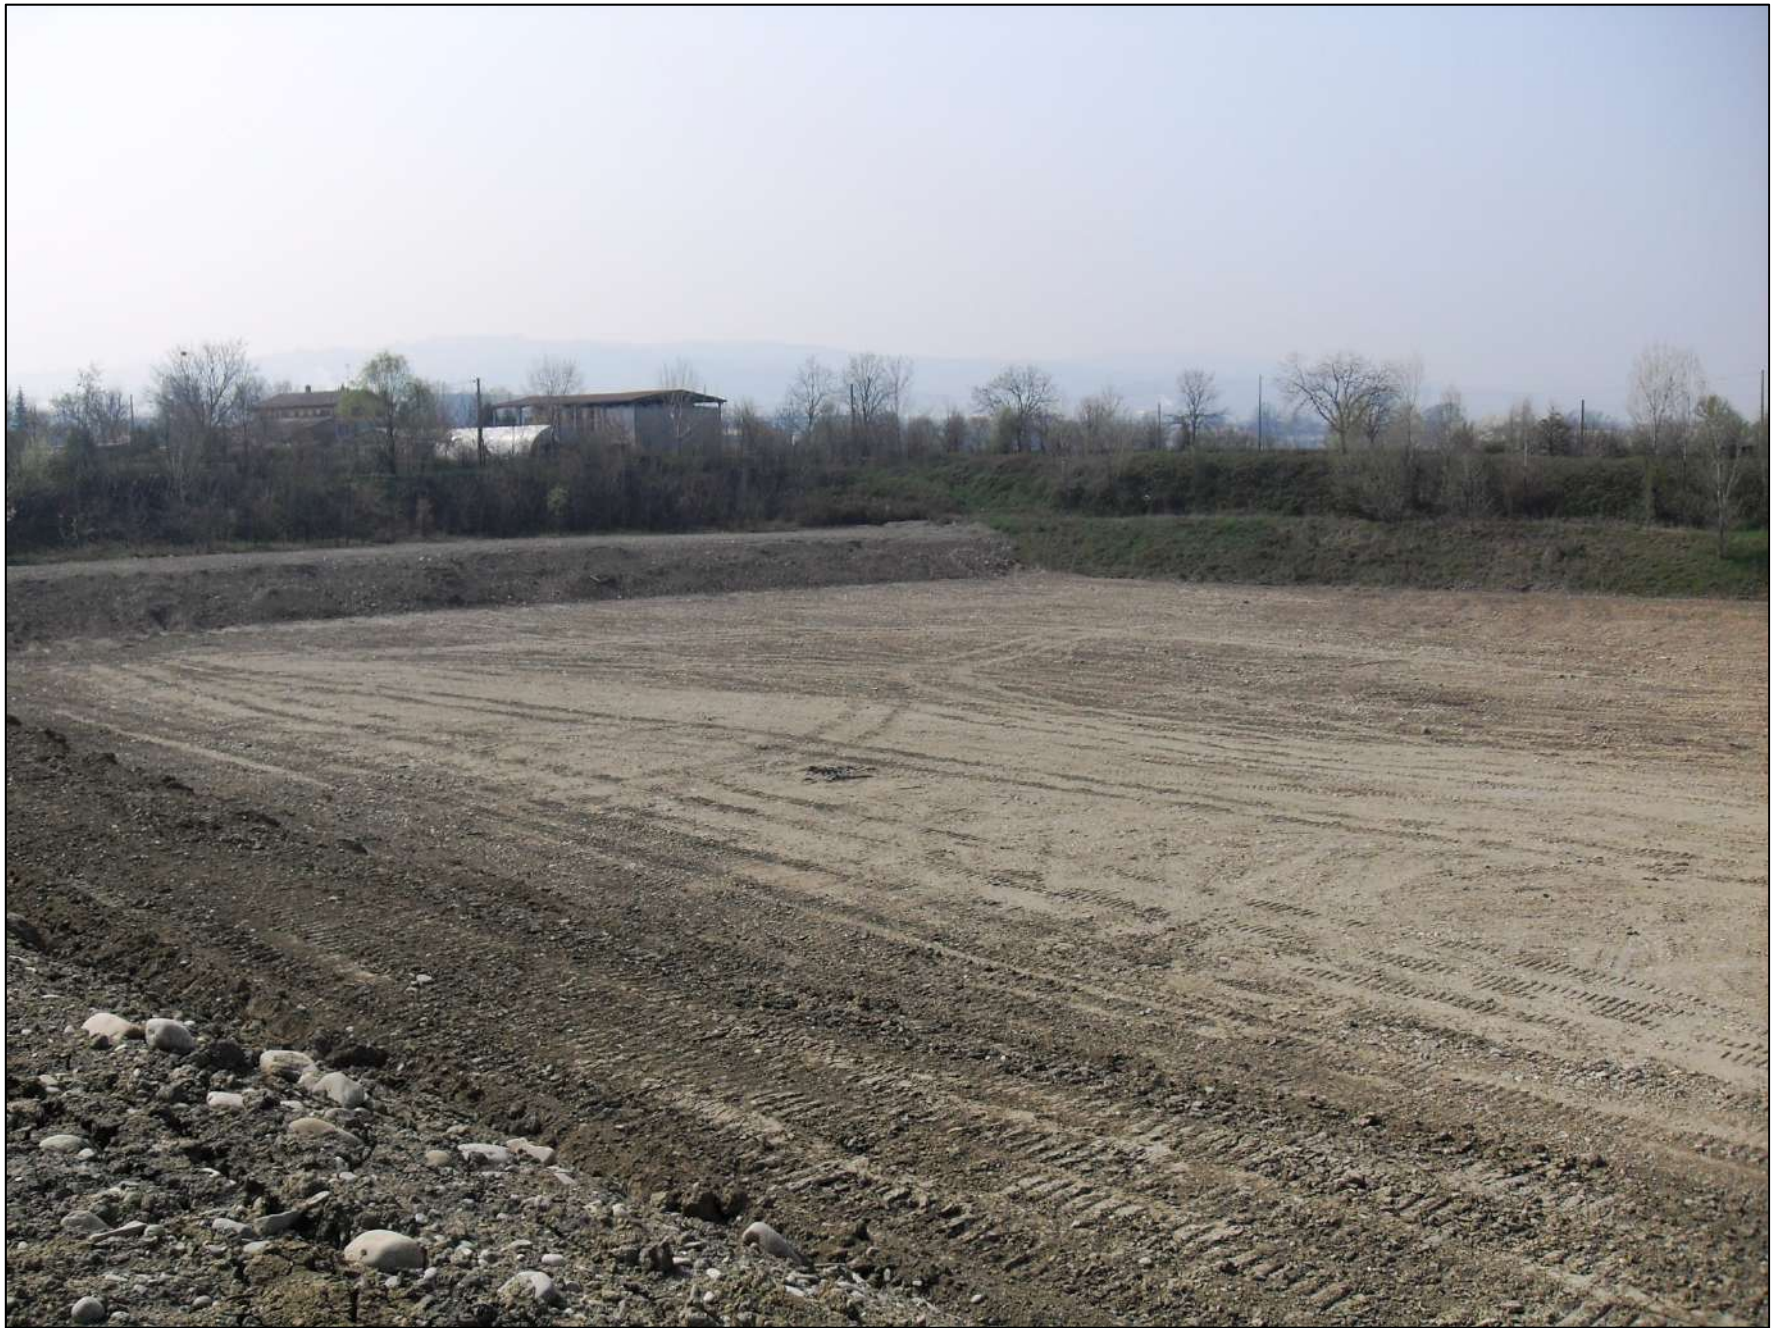
- **FOTO 14:** Panoramica, vista da Nord/Est verso Sud/Ovest, dell'attuale fondo scavo a -10 m dal p.c. originario nella parte più meridionale dell'area estrattiva di Cava "Valentini".

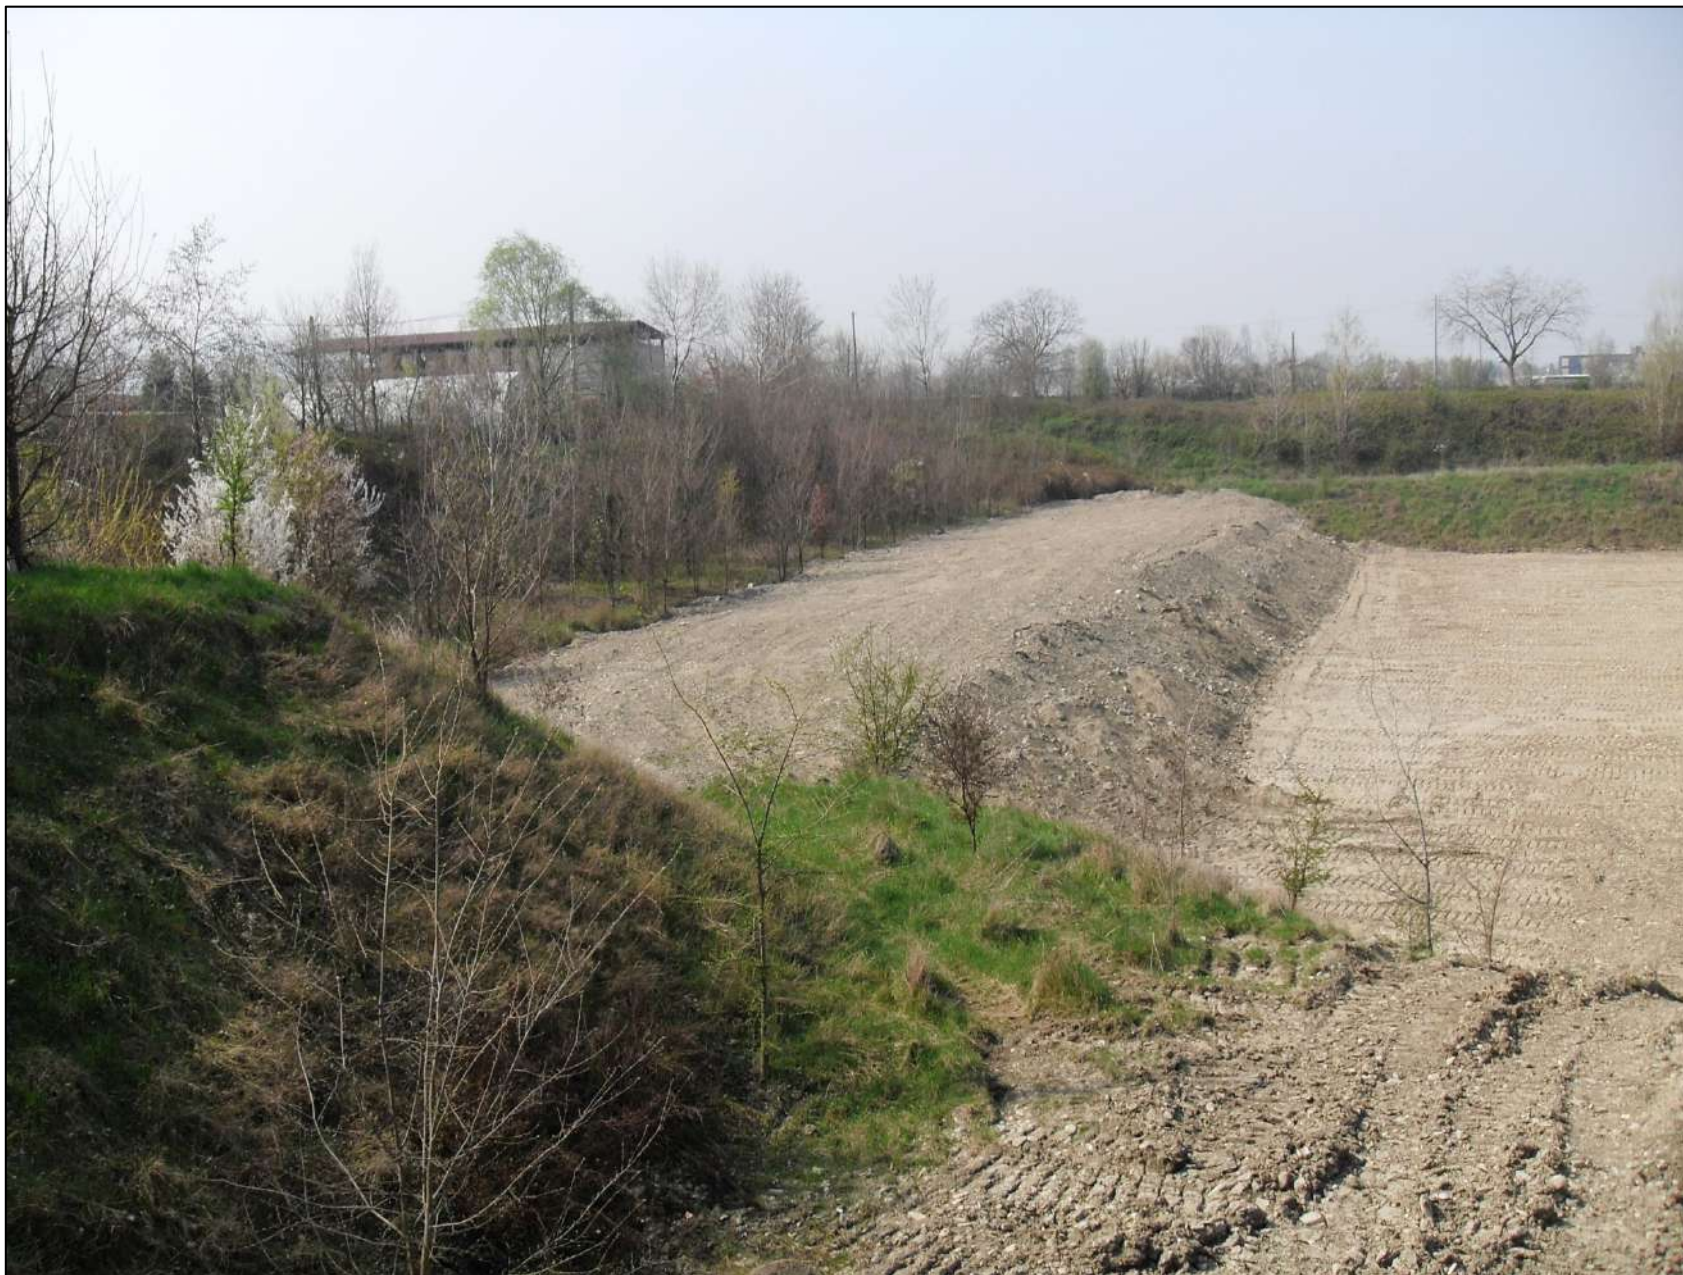
- FOTO 15: Panoramica, vista da Est verso Ovest, dell'estremità sud dell'area di Cava "Valentini" in prossimità dello stradello Mazzacani. Nella foto, a ridosso della scarpata, è visibile una parte del materiale terroso rimosso dal grande cumulo di terra posto sull'area ancora vergine nella zona di cava più ad est al fine di poterne estrarre ghiaia fino alla quota di -10 m dal p.c., in attesa dell'approvazione del nuovo Progetto di Coltivazione a -20 m.

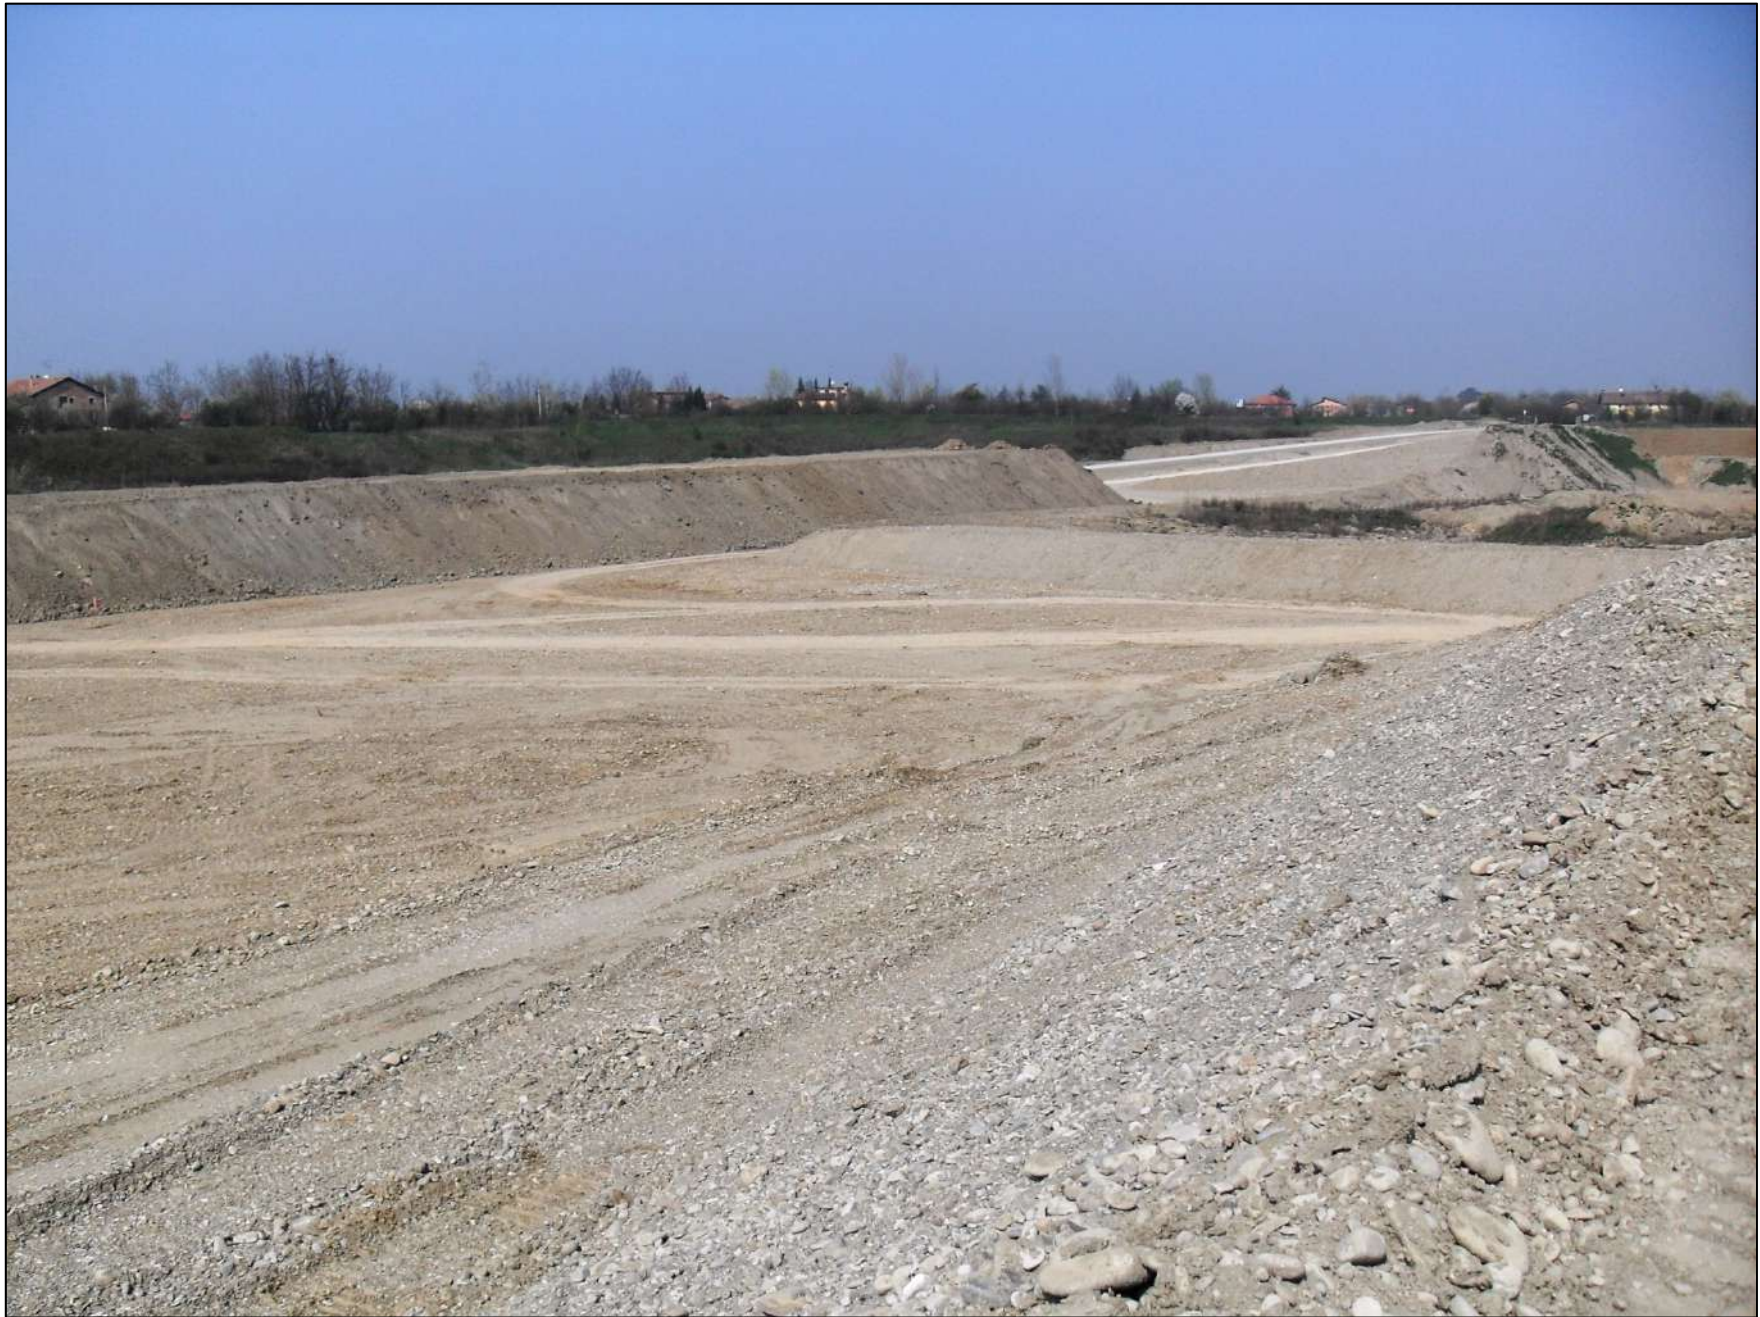
- **FOTO 16:** Panoramica, vista da Sud/Est verso Nord/Ovest, dello stato di fatto in Cava “Valentini” nella zona centrale e meridionale.

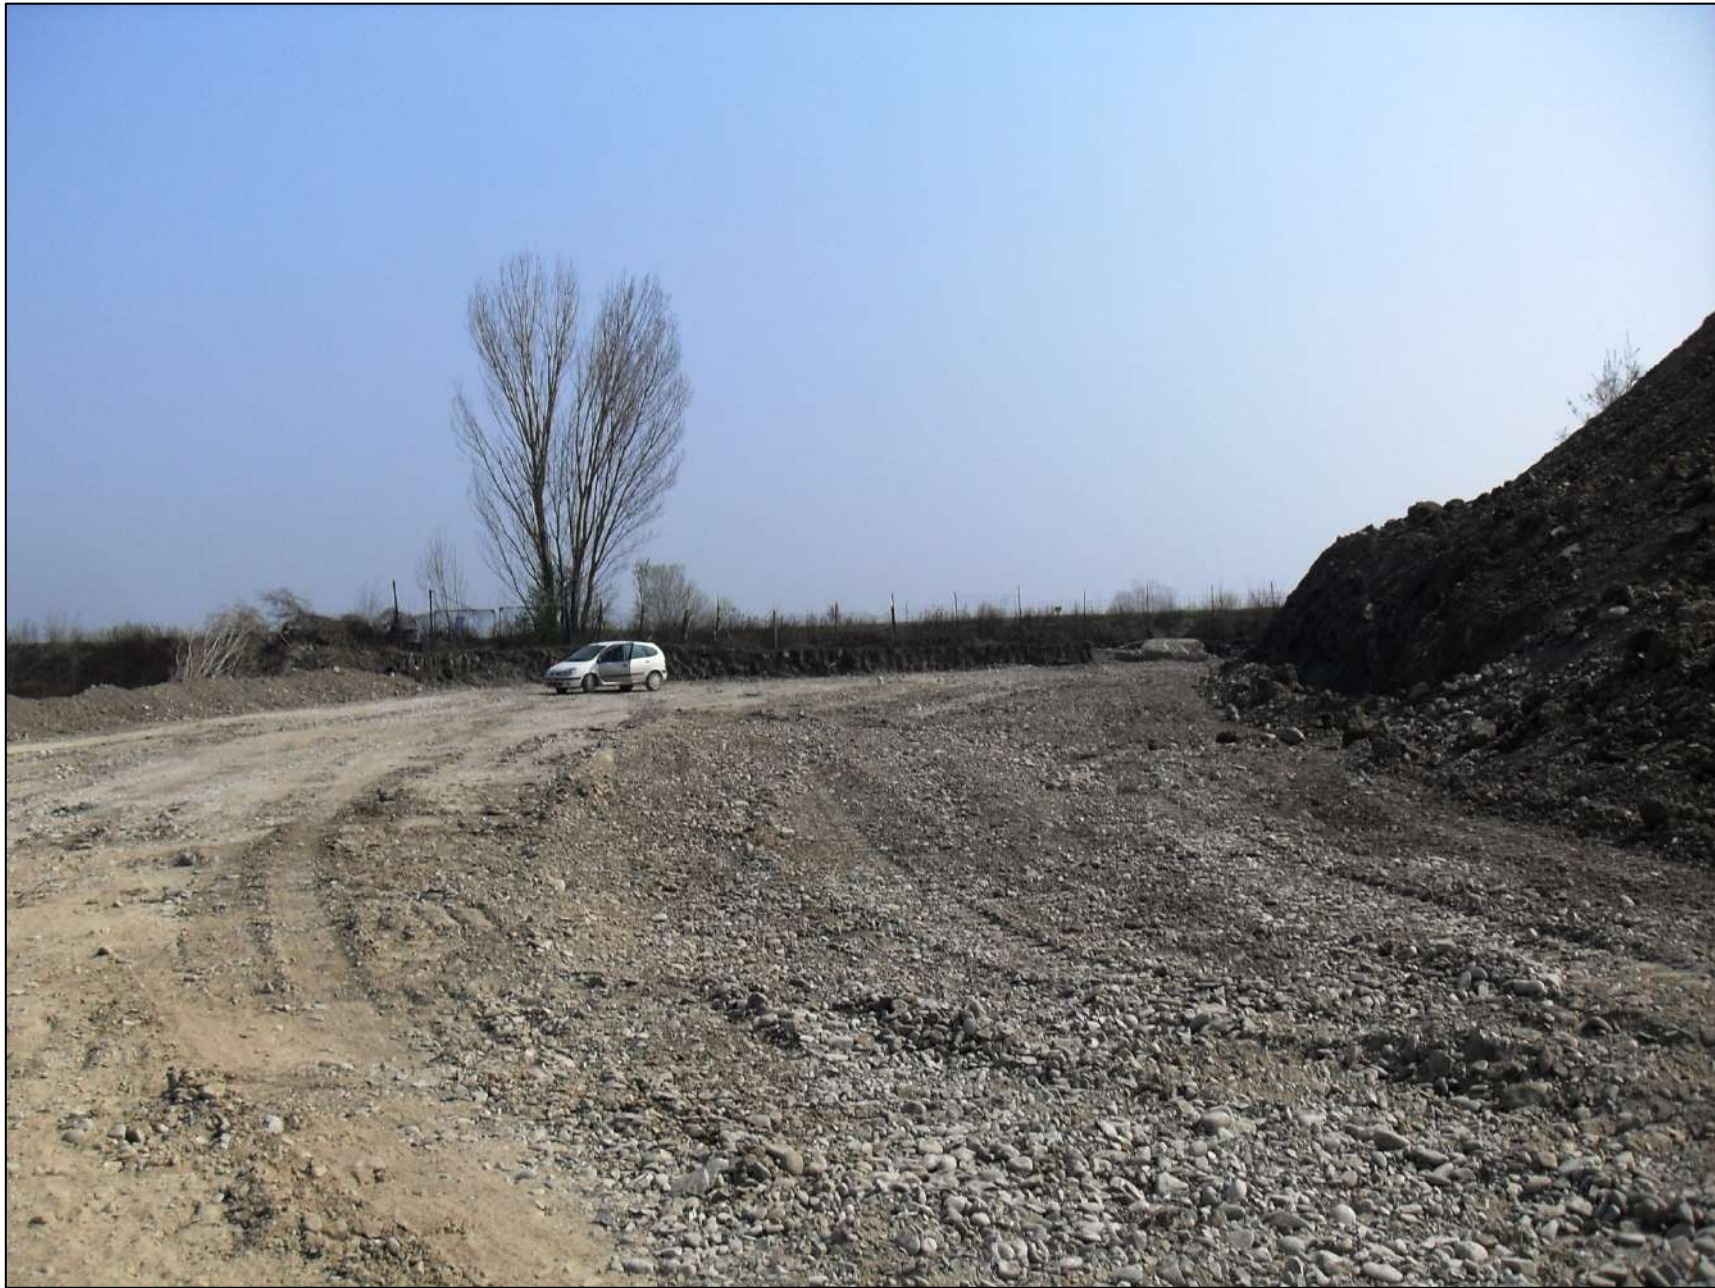
- **FOTO 17:** Panoramica, vista da Ovest verso Est, di parte della zona ancora allo stato vergine, a ridosso del confine sud di Cava “San Lorenzo” dell’Emiliana Conglomerati S.p.A., liberata dal grosso cumulo di terra per poter scavare la ghiaia sottostante in attesa dell’approvazione del nuovo Progetto di Coltivazione a -20 m dal p.c. originario.

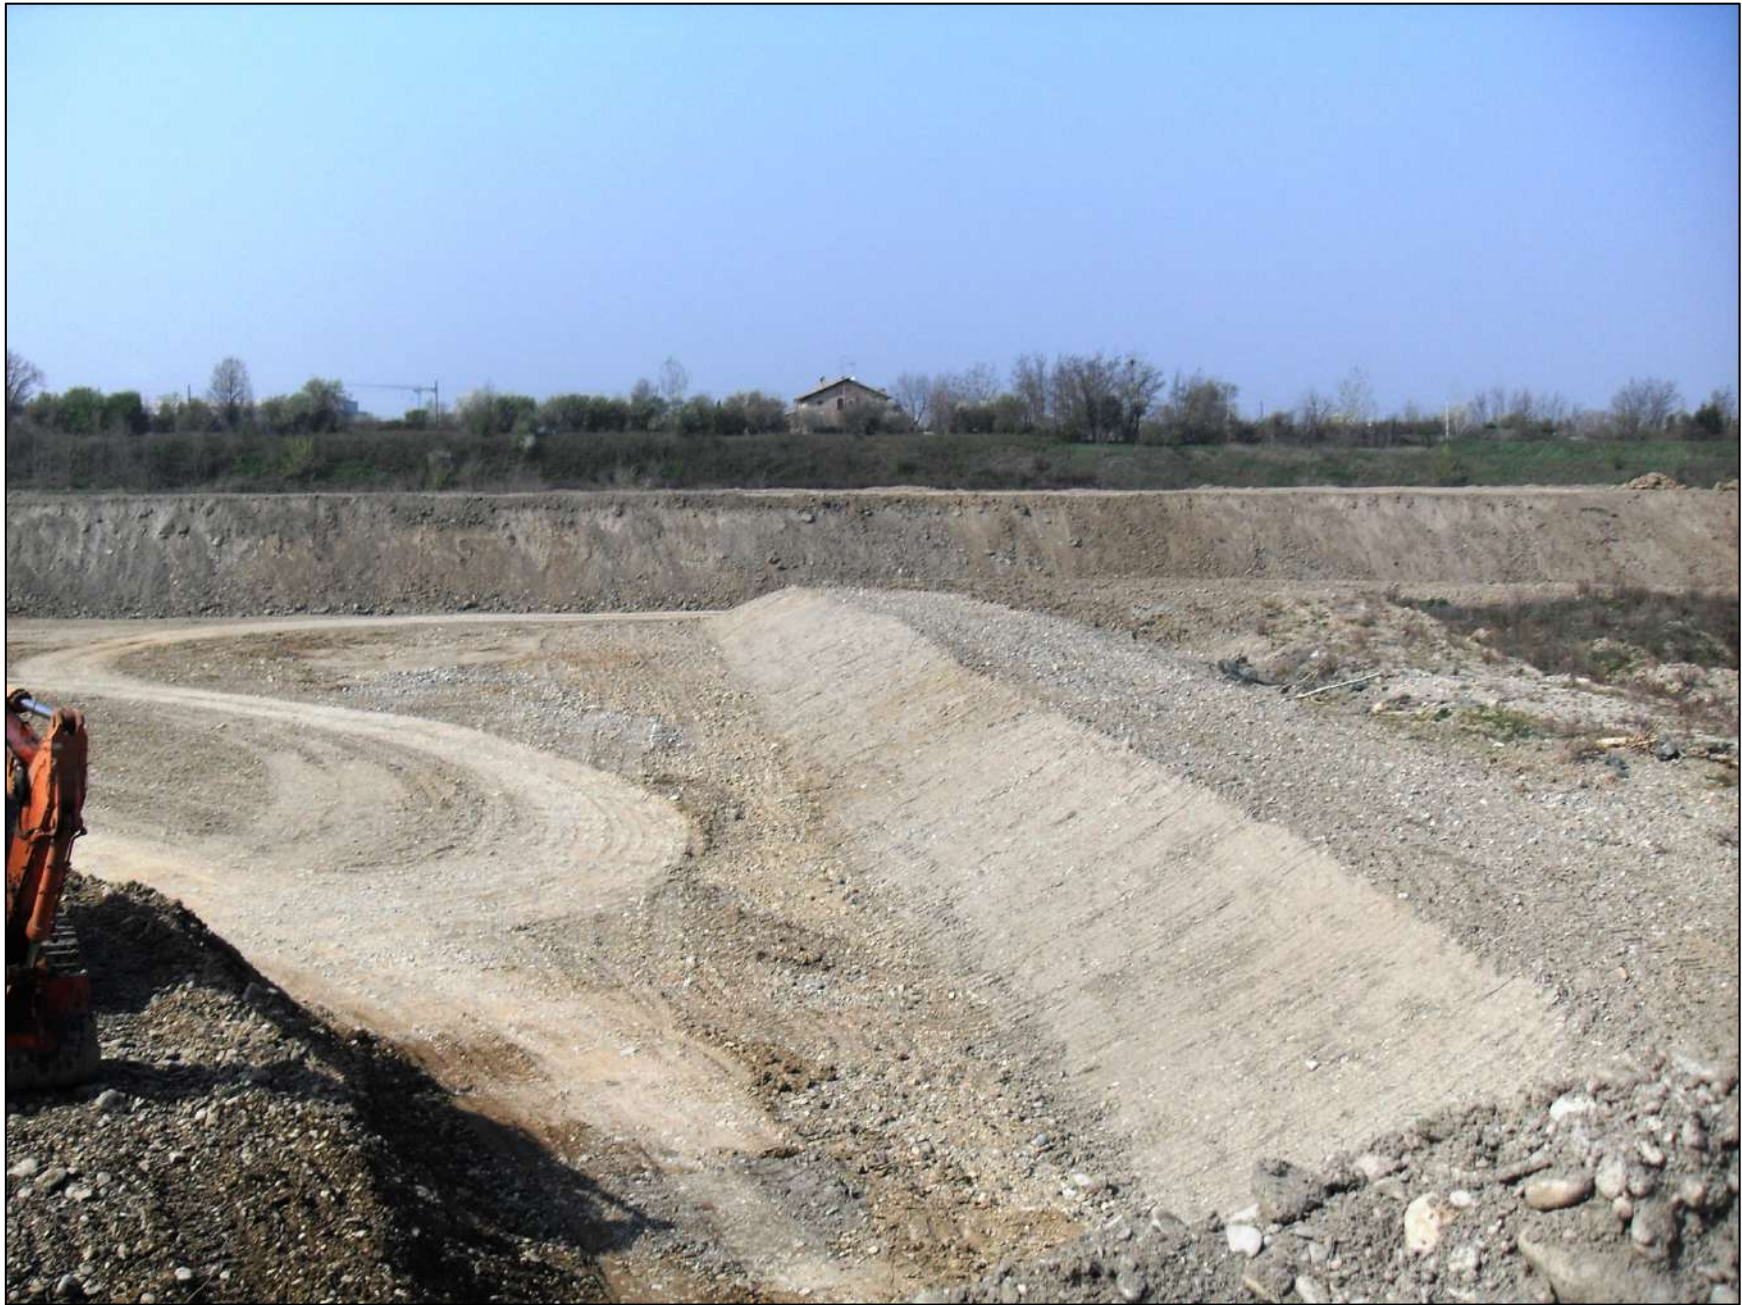
- **FOTO 18:** Panoramica, vista da Est verso Ovest, dello stato di fatto di Cava “Valentini” a ridosso del confine sud di Cava “San Lorenzo” dell’Emiliana Conglomerati S.p.A.. Come è possibile rilevare, lungo il confine con Cava “San Lorenzo” viene rimosso l’intero diaframma di separazione tra le due cave per poter abbassare la rete di recinzione.

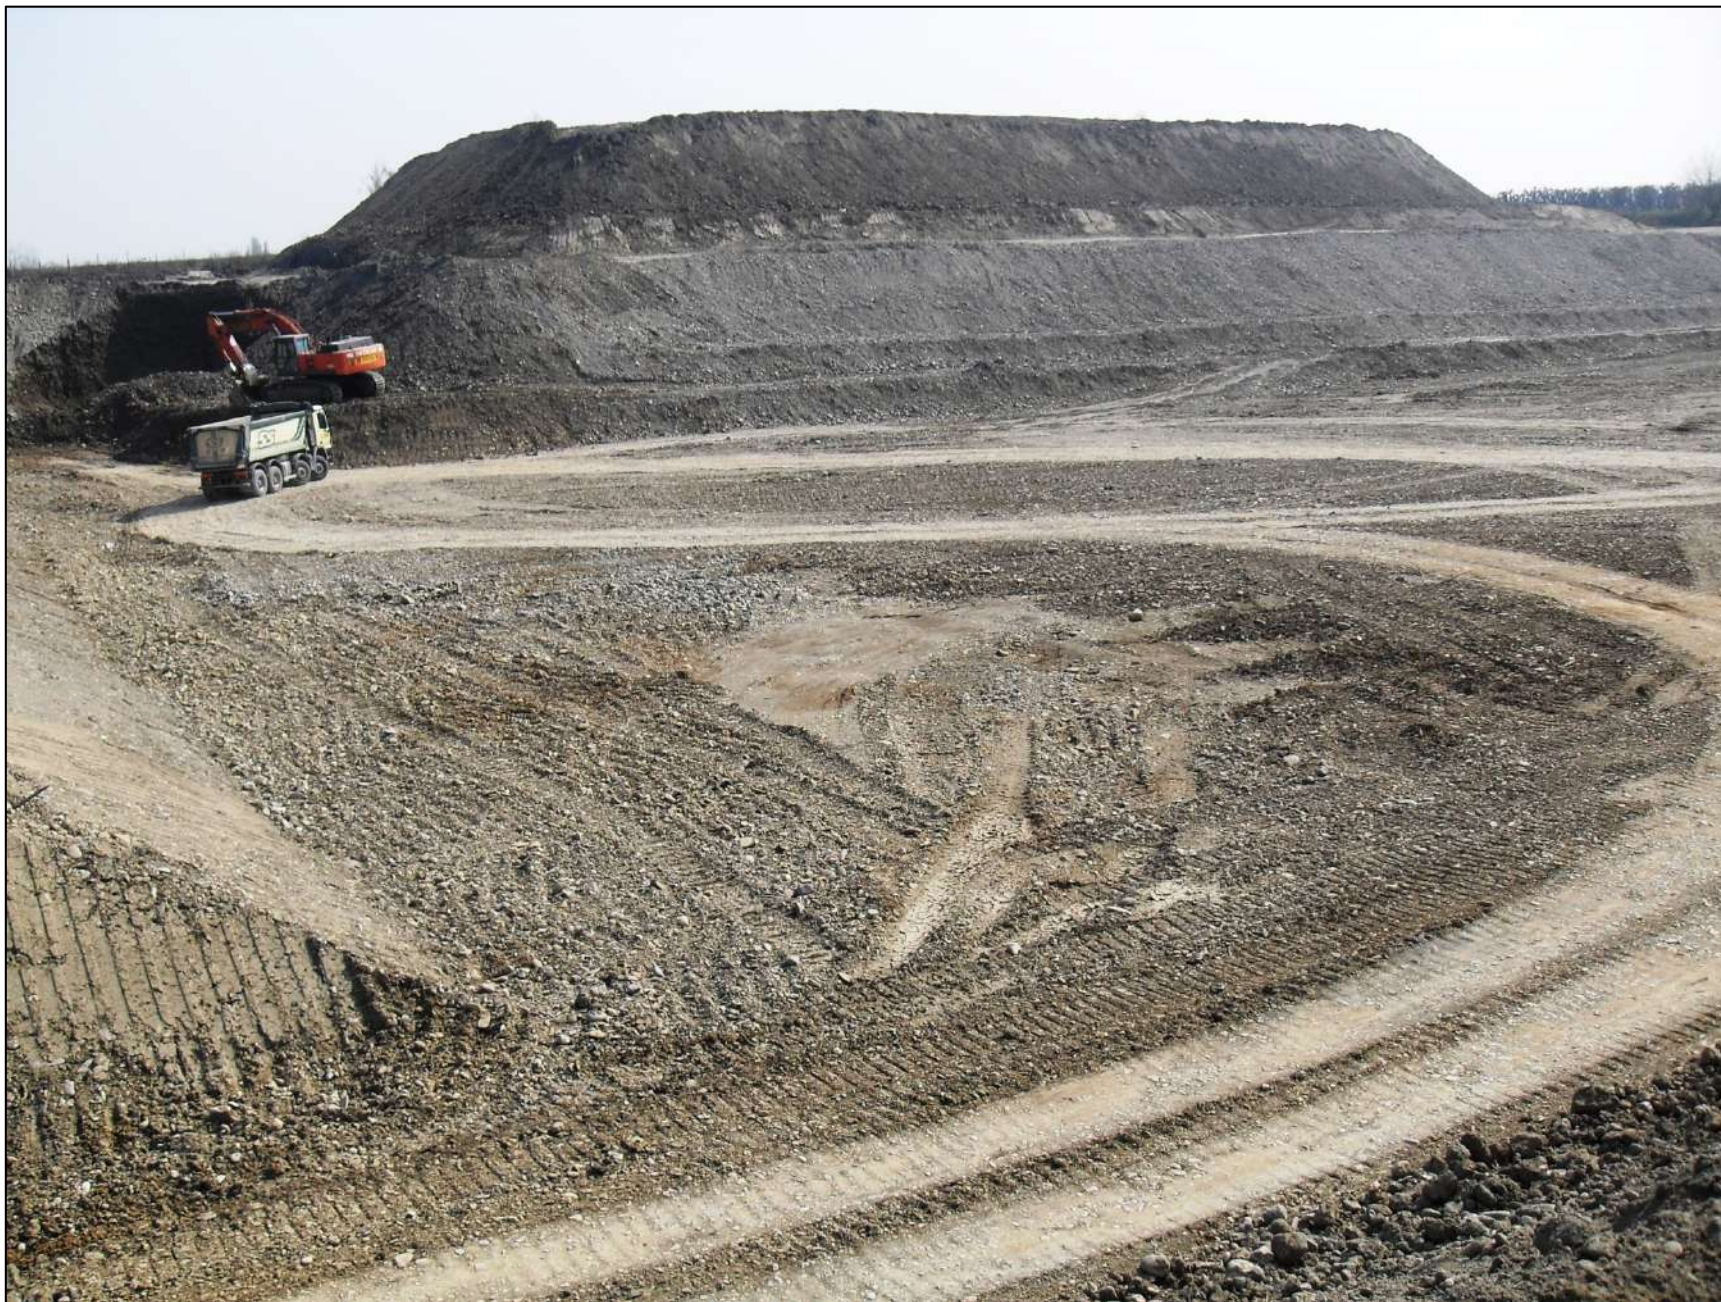
- **FOTO 19:** Panoramica, vista da Ovest verso Est, dello stato di fatto e dei lavori di coltivazione in corso in Cava “Valentini”, a ridosso del confine sud di Cava “San Lorenzo”, fino alla quota di -10 m dal p.c. originario.
