COMUNE DI CASALGRANDE

**Nuovo progetto di Coltivazione e Sistemazione Ambientale
della Cava di ghiaia e sabbia "VALENTINI"
- sita in località Salvaterra di Casalgrande (RE) -
con ribasso dell'attuale fondo scavo da -10 m a -20 m
dal piano campagna originario.**

DOCUMENTAZIONE FOTOGRAFICA DELLO STATO ATTUALE

Aprile 2017

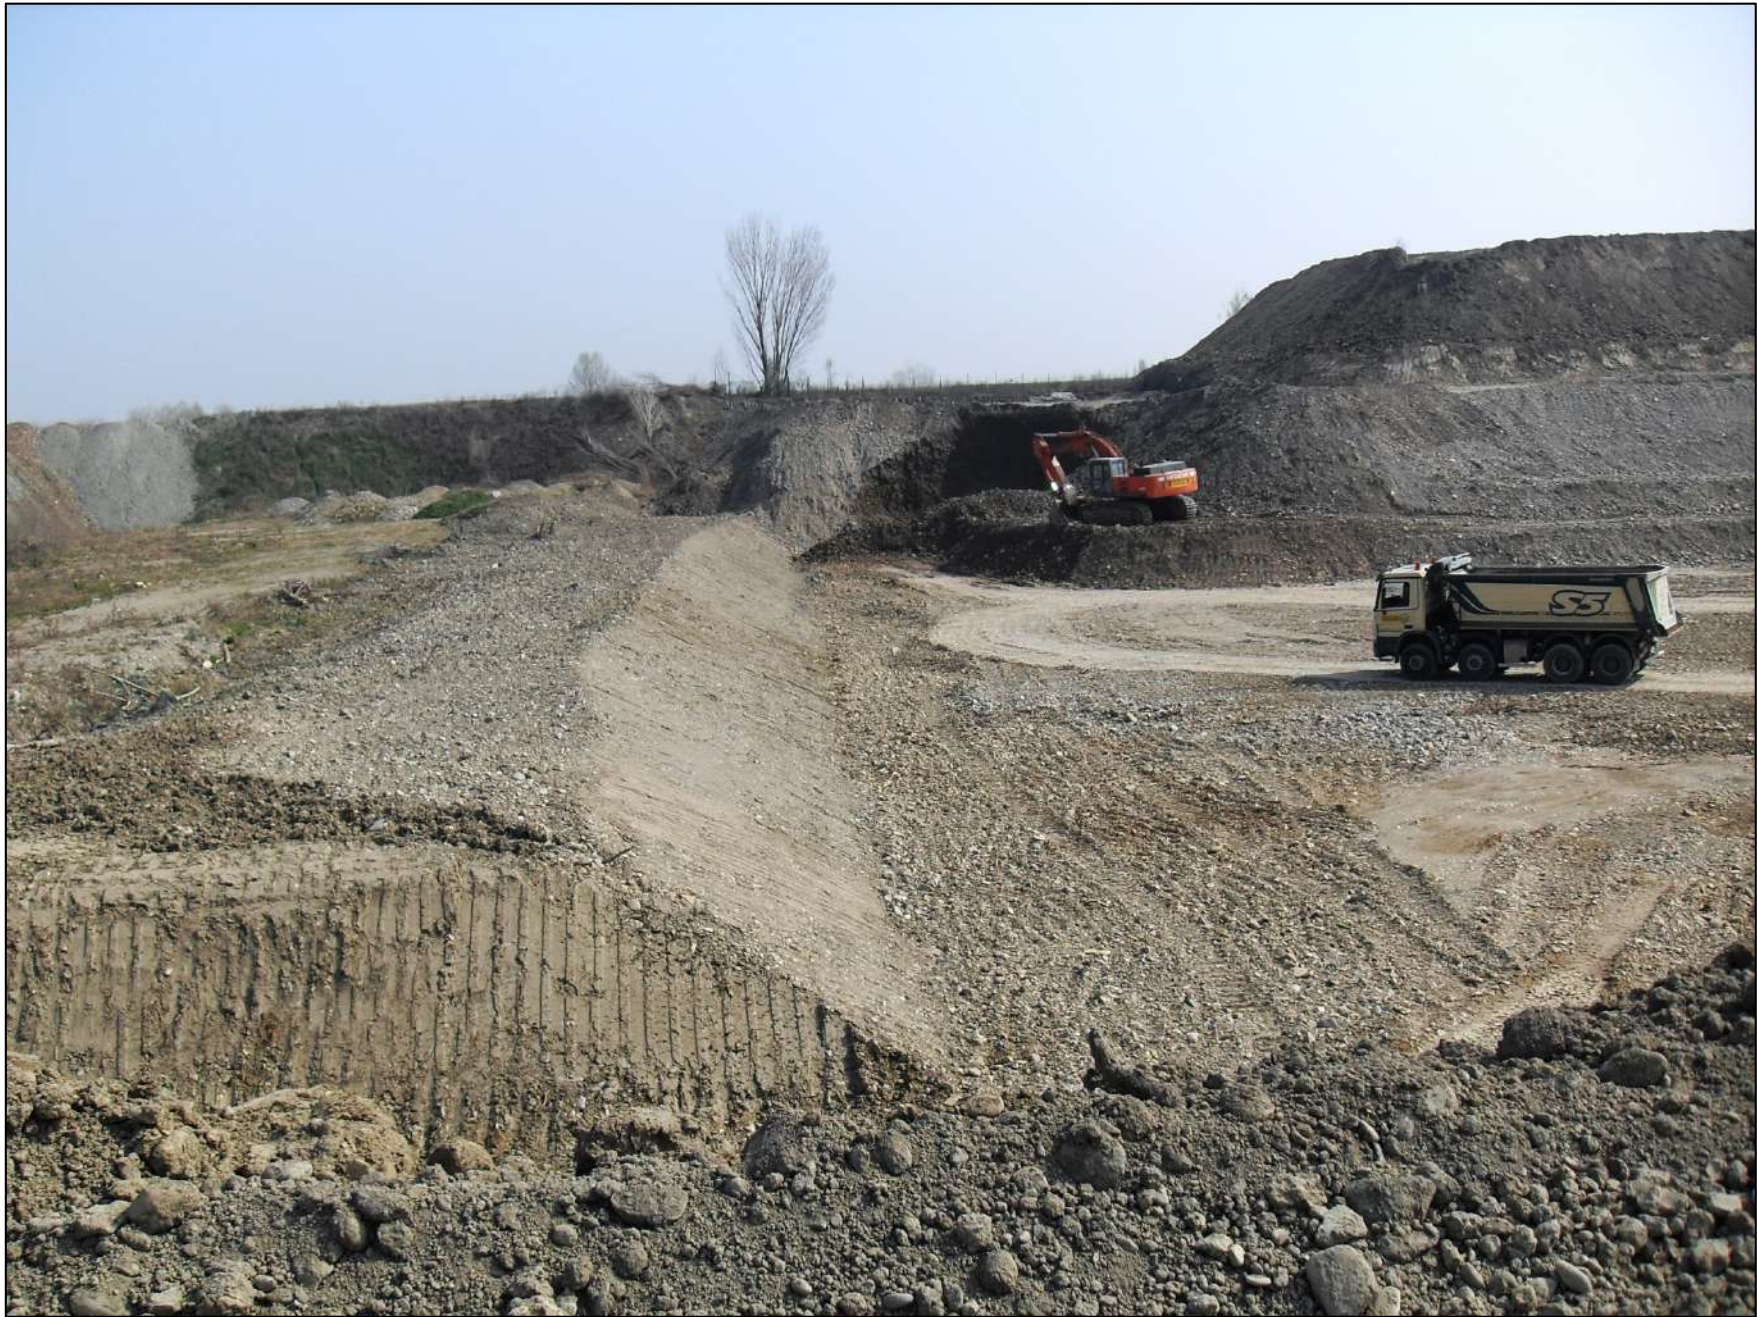
- **FOTO 20:** Altra panoramica, vista da Ovest verso Est, dei lavori di escavazione attualmente in corso in Cava “Valentini”, fino alla quota di -10 m dal p.c. originario, a ridosso del confine sud di Cava “San Lorenzo”.
