- Polo Estrattivo n. 18 "SALVATERRA" -

CAVA "CASE SECCHIA"

PROGETTO DI RIASSETTO AMBIENTALE

DOCUMENTAZIONE FOTOGRAFICA

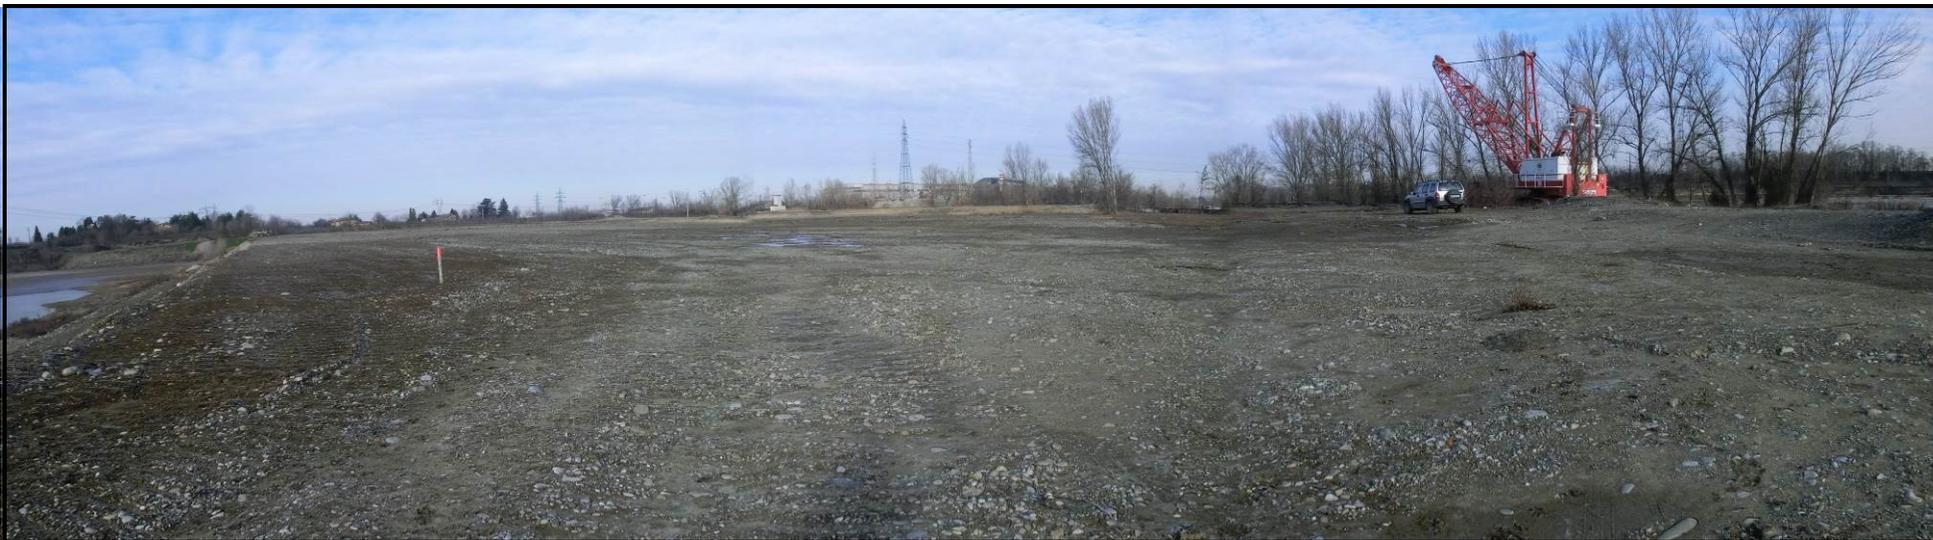
📍 **Foto 1:** Panoramica dell'area di cava "Case Secchia" dallo spigolo S-E.
Si noti sulla sinistra la scarpata dell'adiacente cava Fondo Siberia 2 a delimitazione delle due aree estrattive, al centro l'ampia area pianeggiante oggetto di futuri adeguamenti morfologici e sulla destra il limite est di cava contrassegnato dal filare esistente.

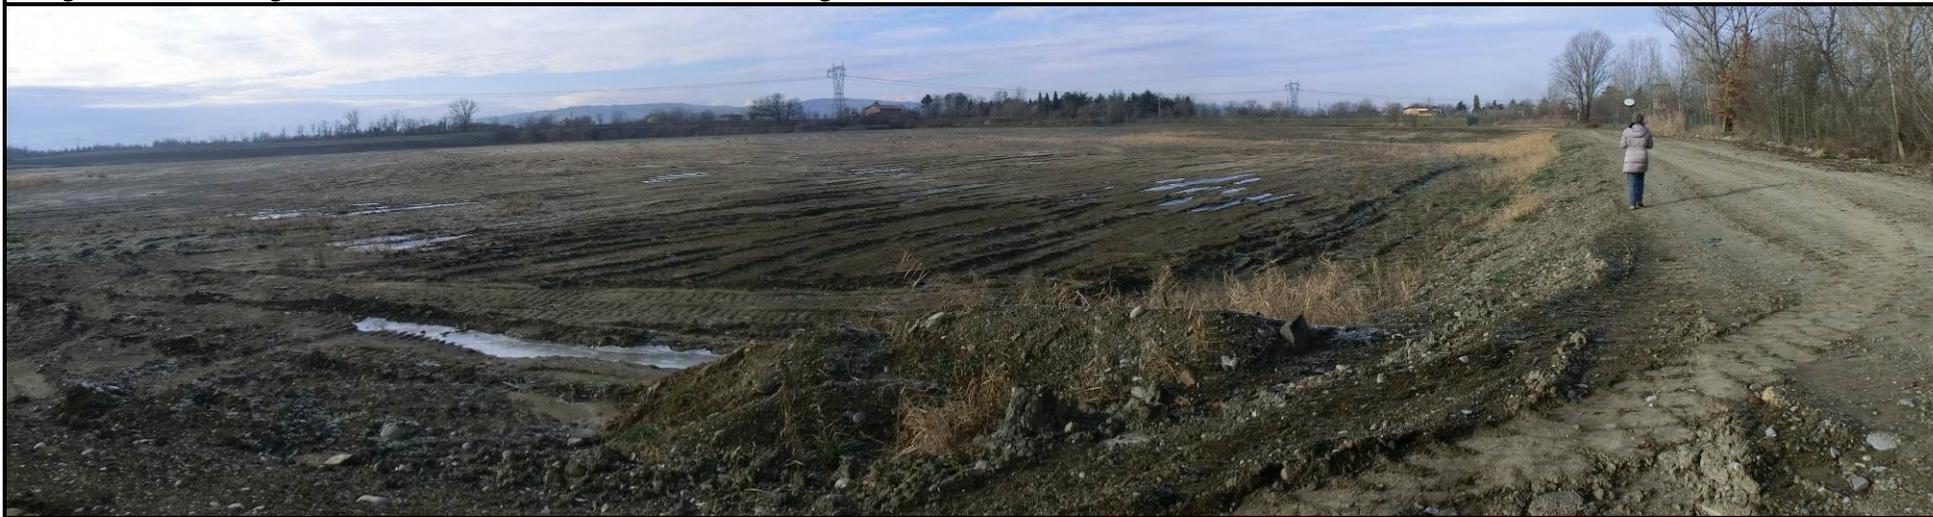
📍 **Foto 2:** Panoramica dell'area di cava "Case Secchia" dallo spigolo N-E.
Si noti sulla sinistra ed al centro l'ampia area pianeggiante oggetto di futuri adeguamenti morfologici e sulla destra il limite nord di cava con la relativa pista di cantiere e la recinzione a delimitazione della proprietà.

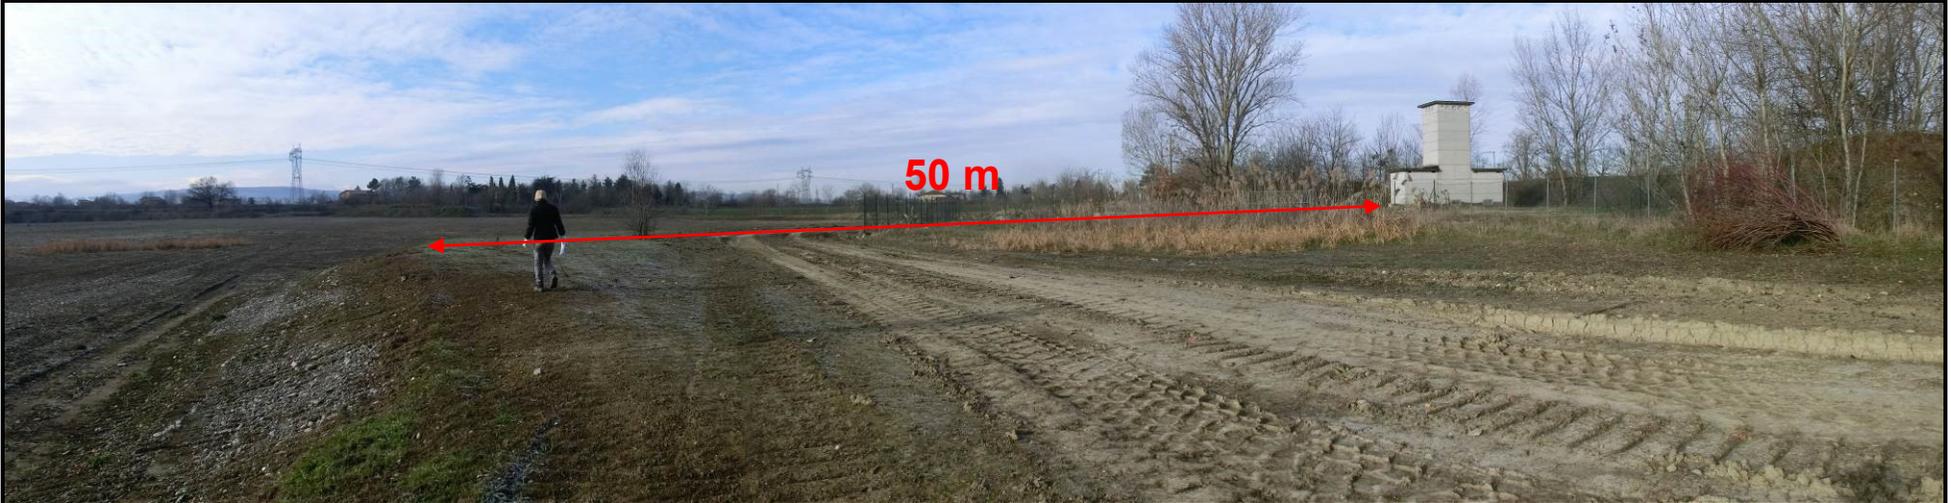
☞ **Foto 3:** Panoramica dell'area di cava "Case Secchia" dal limite N verso S-W.

A destra dello scatto si noti il fabbricato dell'area del campo pozzi "S. Donnino" adiacente al limite nord della cava. L'area del campo pozzi, gestito da IREN, è separato dalla cava tramite apposita recinzione continua, si noti che il ciglio di cava in questo punto dista 50 m dai pozzi stessi, così come previsto dalla normativa vigente.

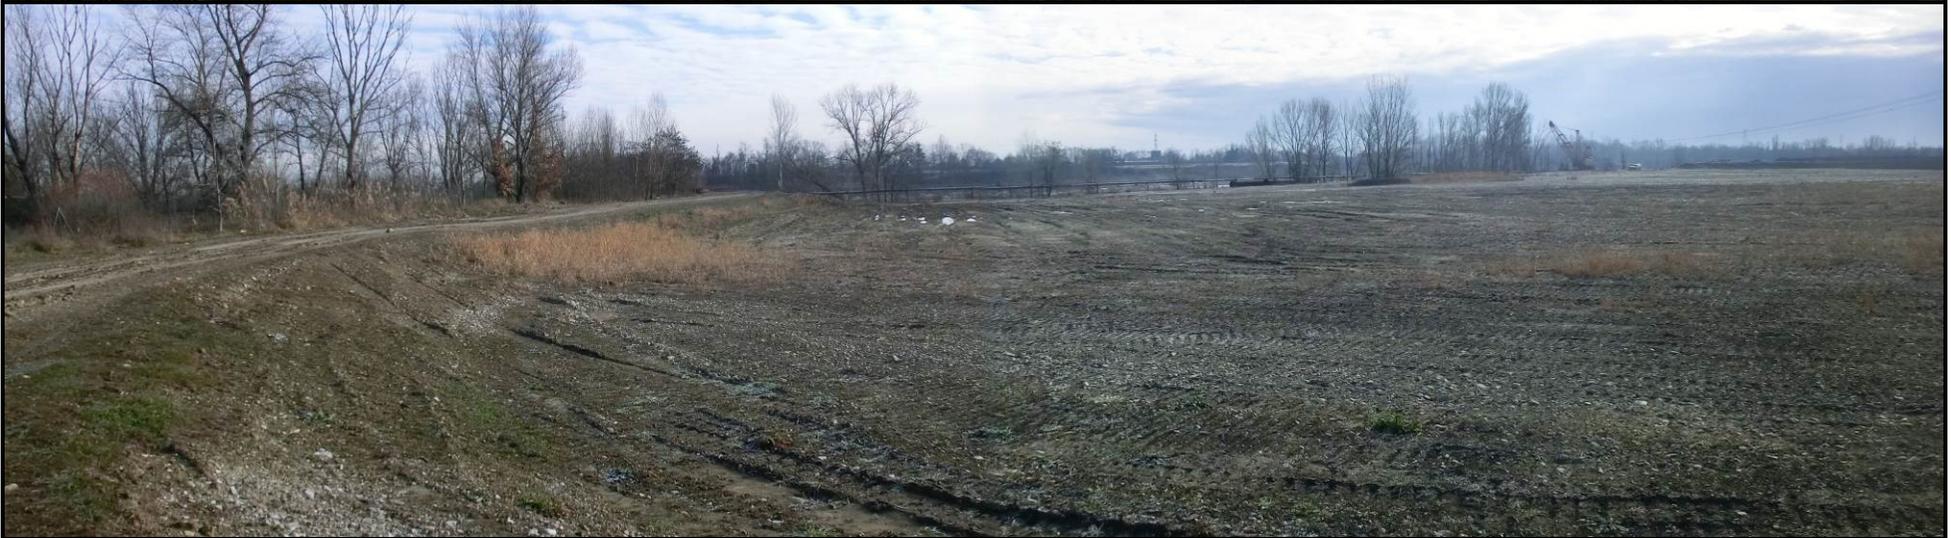
☞ **Foto 4:** Panoramica dell'area di cava "Case Secchia" dal limite N verso E.

Sulla sinistra dello scatto si noti la pista di cantiere e la recinzione a delimitazione del confine nord, al centro dello scatto è visibile il tracciato fuori terra del limodotto e porzioni del filare esistente.

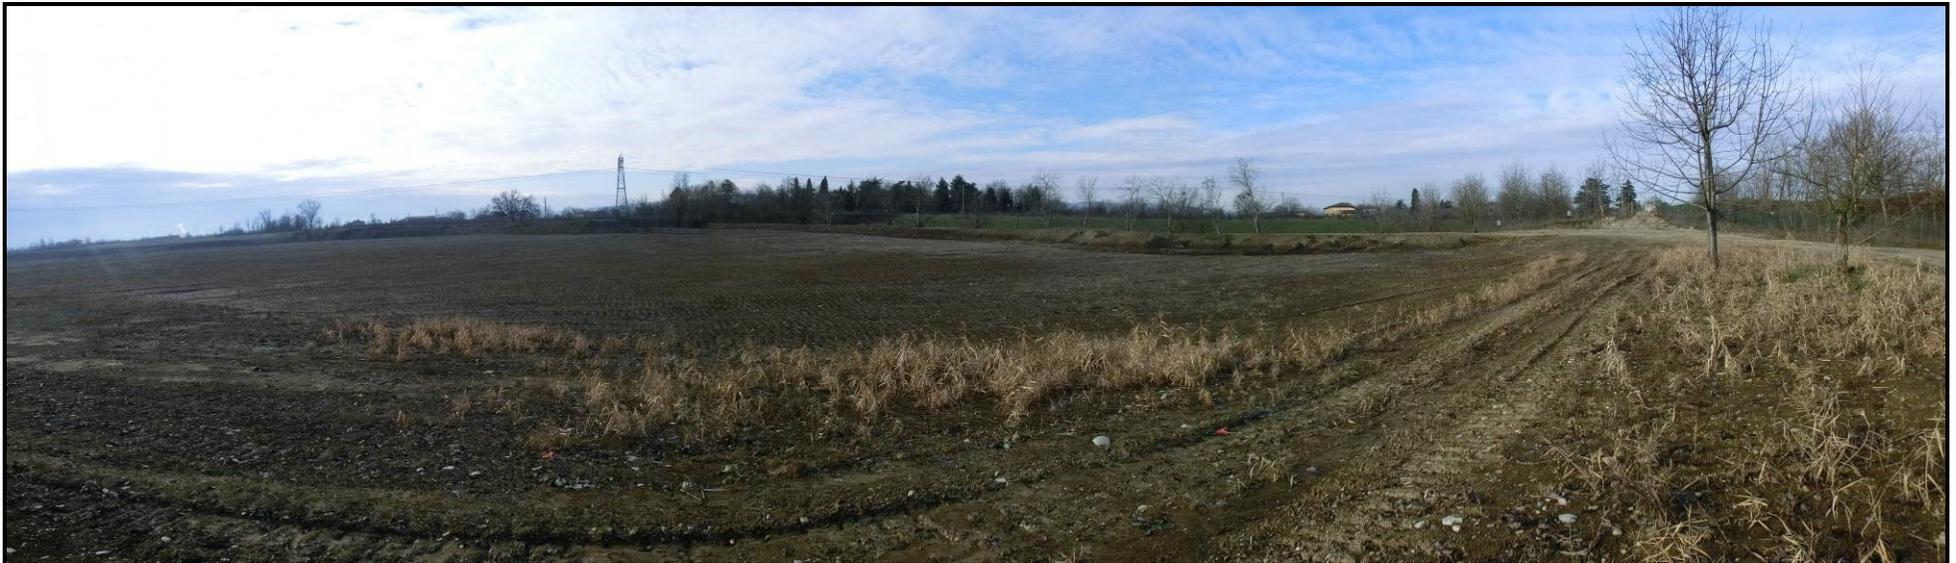
📍 **Foto 5:** Panoramica dell'area di cava "Case Secchia" dal limite N verso W.

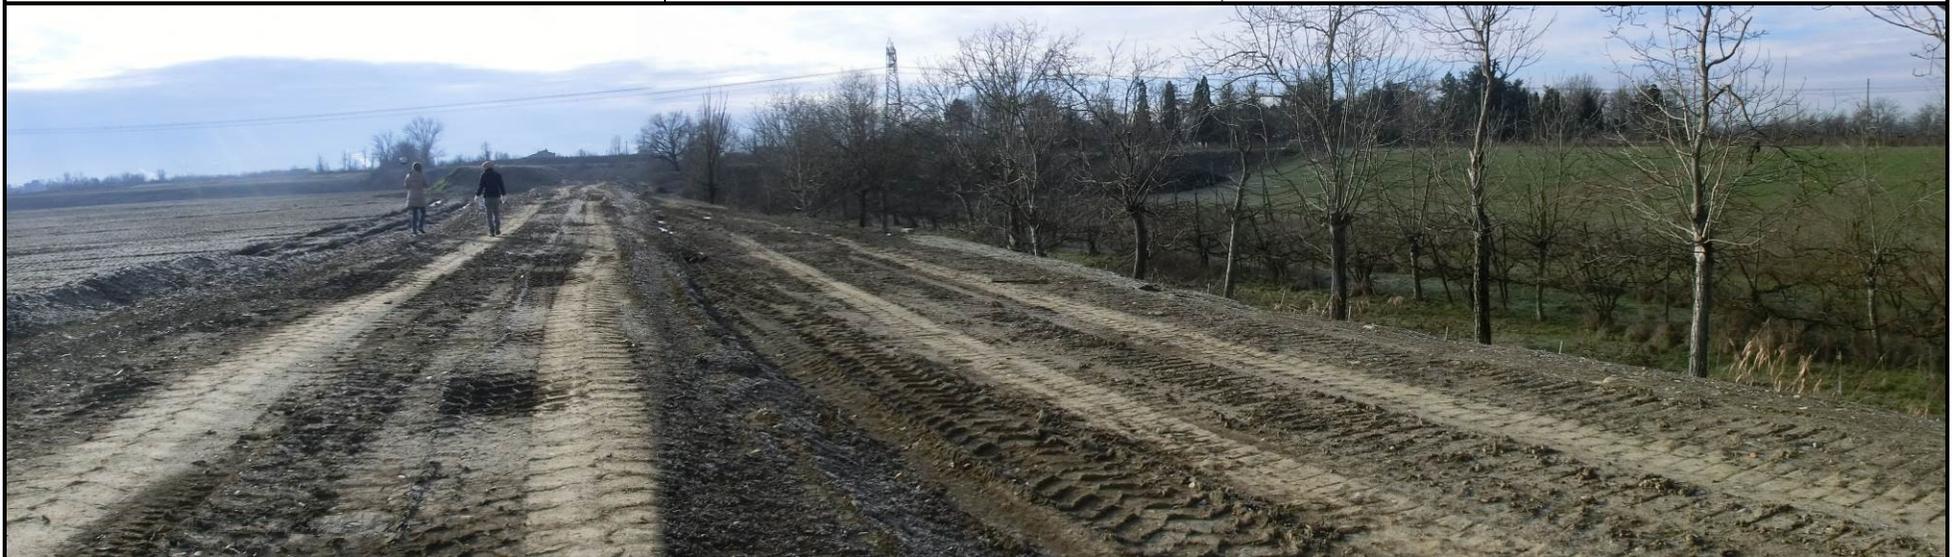
📍 **Foto 6:** Panoramica dell'area di cava "Case Secchia" dallo spigolo N-W verso S. Si noti sulla sinistra l'ampia area pianeggiante oggetto di futuri adeguamenti morfologici, al centro la pista di cantiere e sulla destra il limite ovest di cava, con il filare esistente e la recinzione a confine.

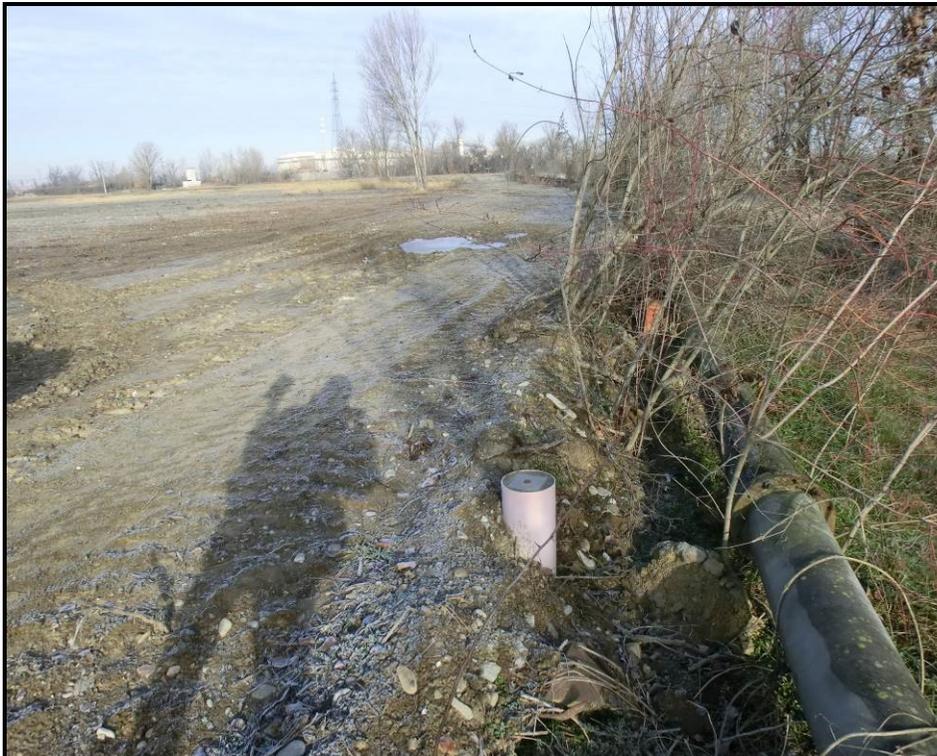
📍 **Foto 7:** Vista di dettaglio dell'area di cava "Case Secchia" dallo spigolo S-E verso N.

Al centro dello scatto è visibile il caposaldo quotato "C.PO 31" con sulla destra parte della condotta limodotto fuori terra, alla base della stessa è disposto il fosso di guardia e il filare esistente.

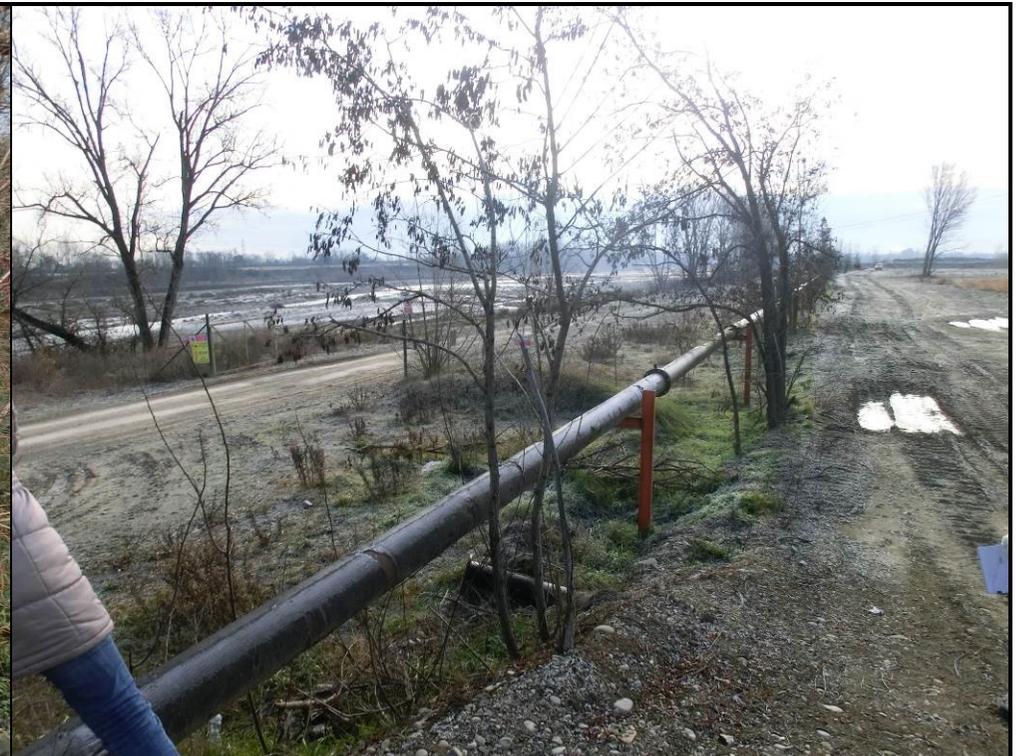
📍 **Foto 8:** Vista di dettaglio dell'area di cava "Case Secchia" dallo spigolo N-E verso S.

Nello scatto è visibile parte della condotta limodotto fuori terra, alla base della stessa è disposto il fosso di guardia e il filare esistente. Sulla destra si può notare la pista perfluviale a servizio delle cave e oltre l'alveo del Fiume Secchia.
