PIANO DI COLTIVAZIONE E SISTEMAZIONE
CAVA DI SABBIA E GHIAIA

"CAVA COLMATE BIS"

Polo estrattivo n. 20 "Villalunga"
(L.R.17/91 s.s.m.m.i.i.)

RELAZIONE PROGETTUALE

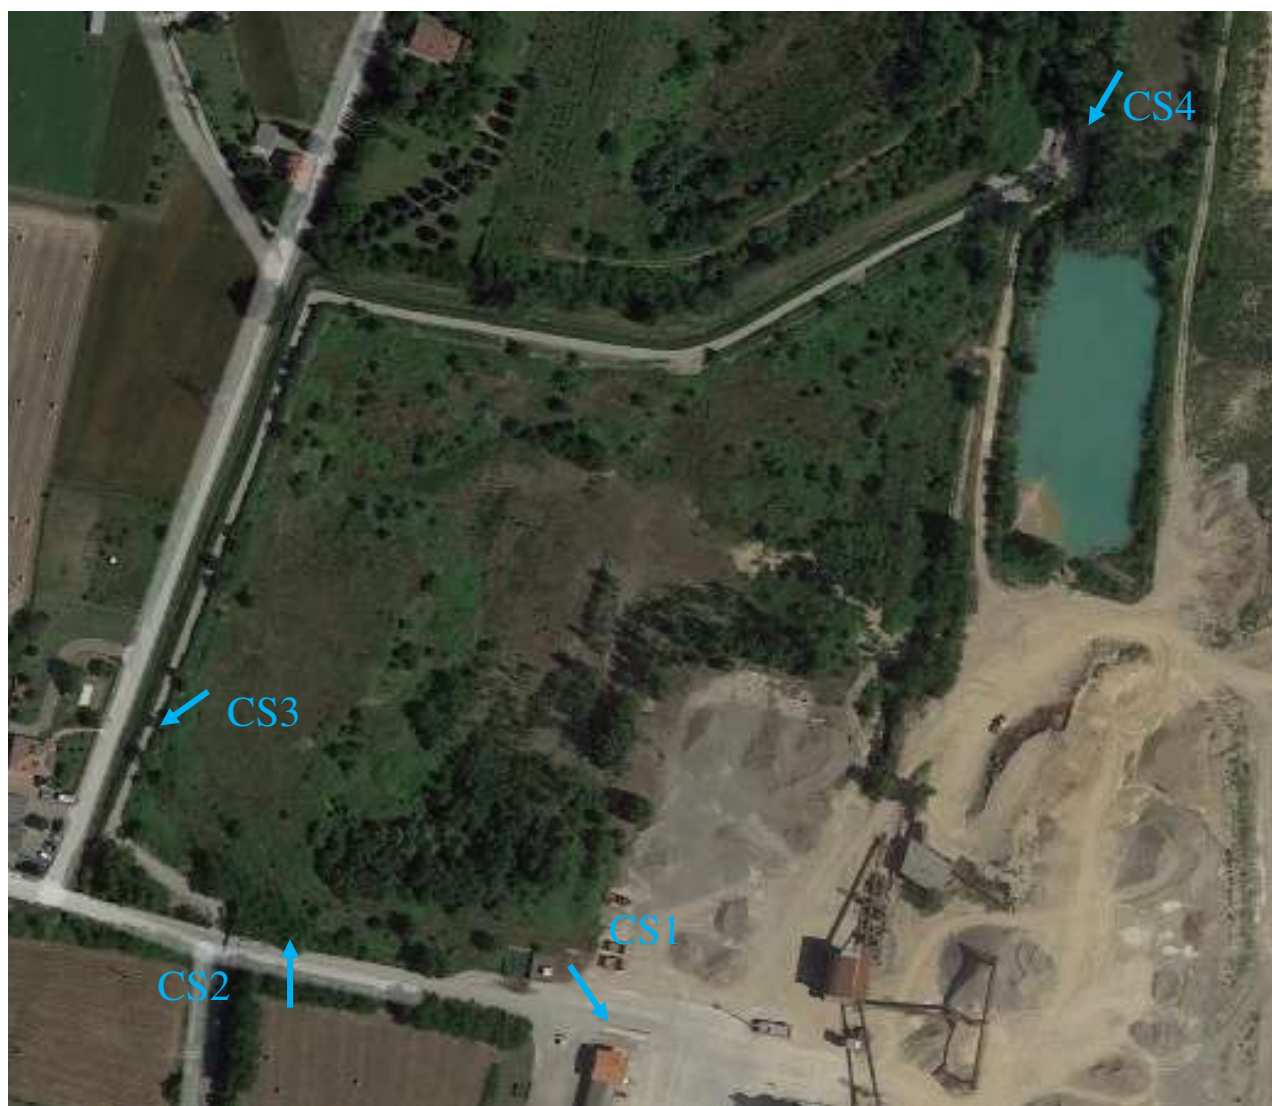
PLANIMETRIA INDICATIVA UBICAZIONE CAPOSALDI

MONOGRAFIE CAPOSALDI

- Comune, Provincia, Regione
 - Ditta esercente
 - Denominazione e tipologia di cava
 - Estremi autorizzativi
 - Figure Responsabili
- *Caposaldi.*
I riferimenti progettuali della cava derivano da quattro caposaldi inamovibili situati a perimetrazione della cava. In particolare sono indicati come segue :
- Caposaldo n° 1 Spigolo nord – ovest pesa
 - Caposaldo n° 2 Pozzetto in cemento di chiusura piezometro
 - Caposaldo n° 3 Spigolo nord manufatto in cemento, lato canale
 - Caposaldo n° 4 Spalla muro difesa spondale

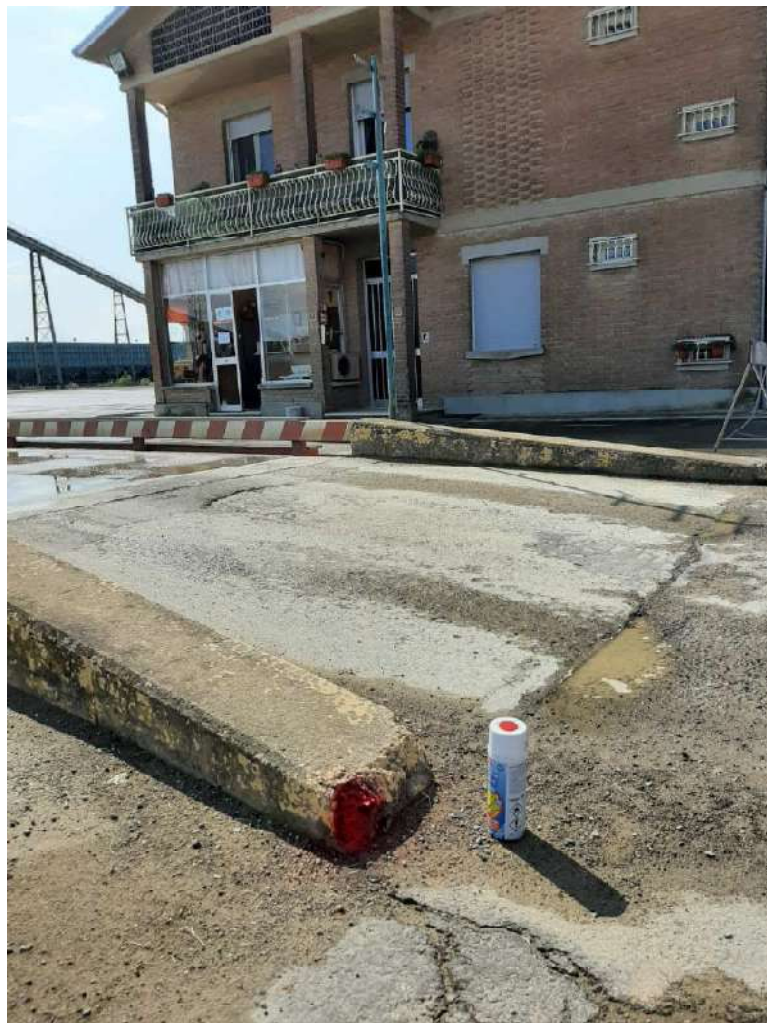
Caposaldo CSI.

Manufatto in cemento di delimitazione della pesa. Testata nord-ovest.

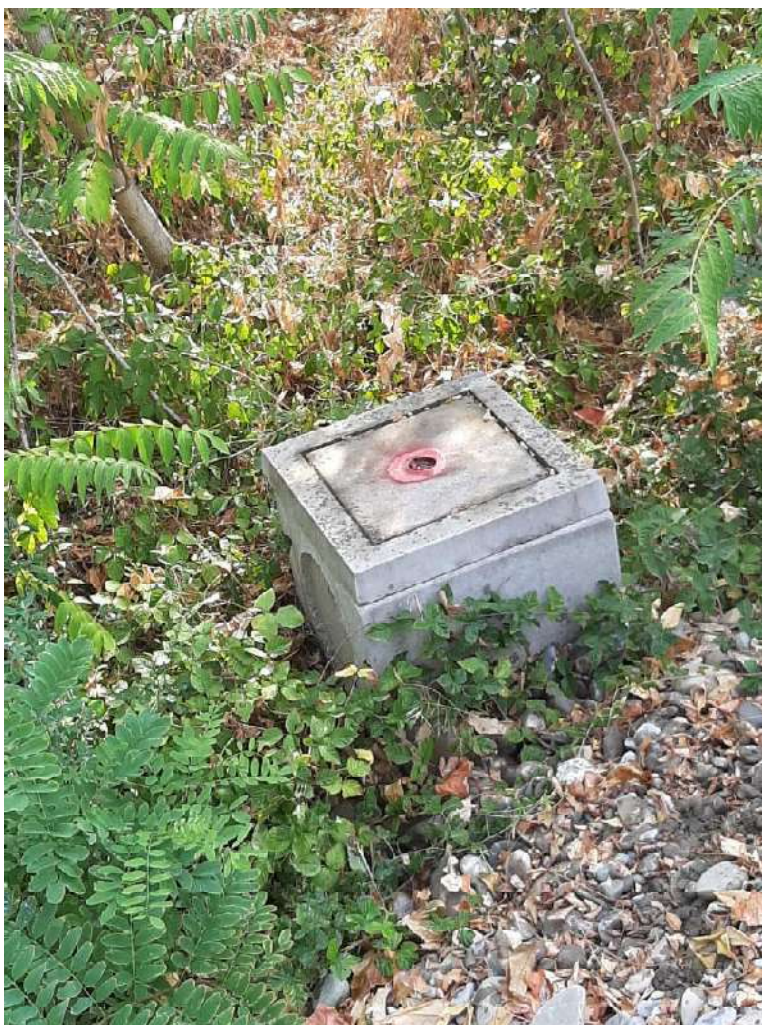
Caposaldo CS2.

Pozzetto in cemento di chiusura del piezometro posto all'interno del perimetro di cava, denominato PZ1.

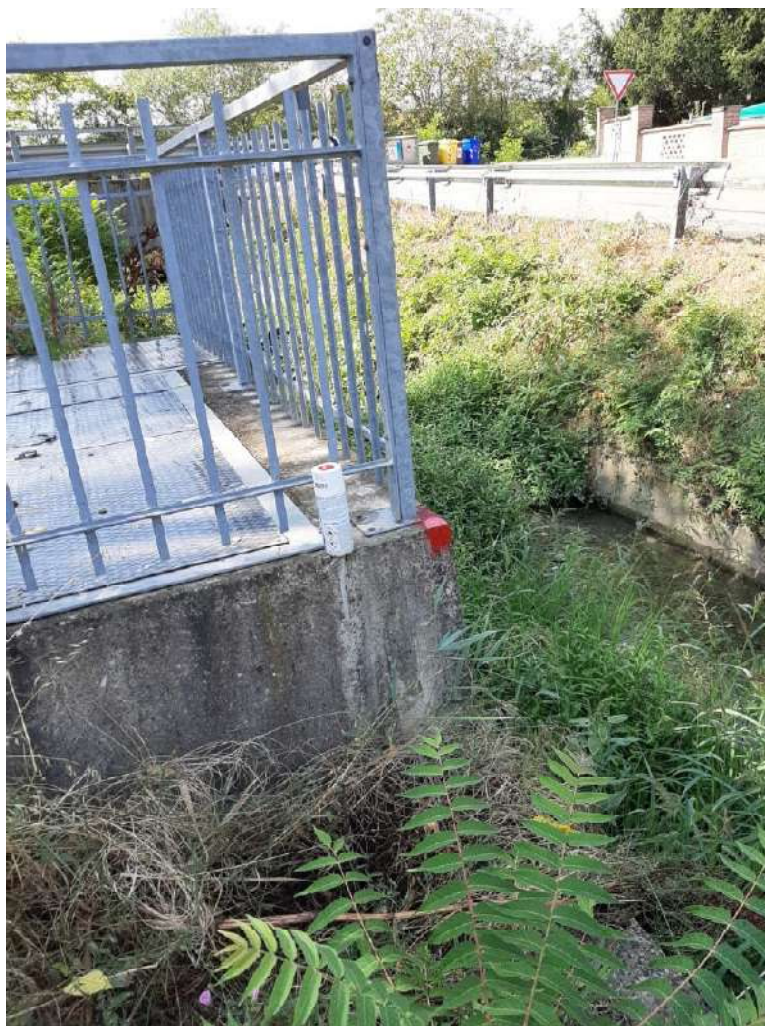
Caposaldo CS3.

Manufatto in cemento in sponda destra del Rio Brugnola in
adiacenza a strada comunale Via dell'Argine.
Spigolo nord-ovest.

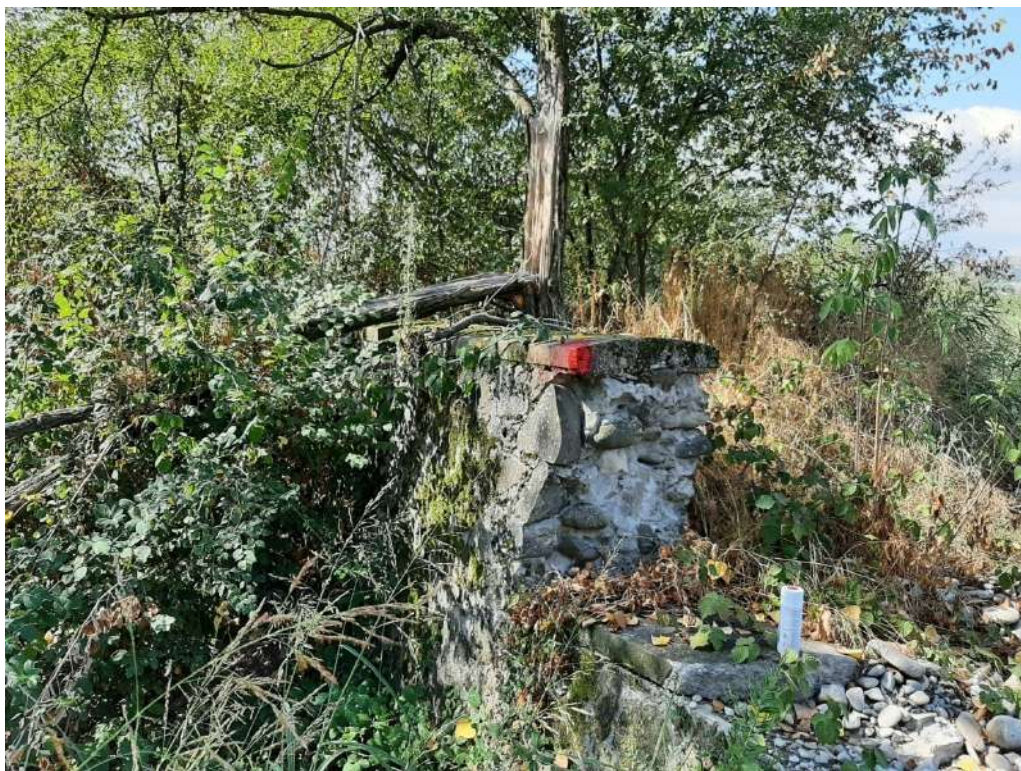
Caposaldo CS4.

Testata nord di muro di difesa spondale.

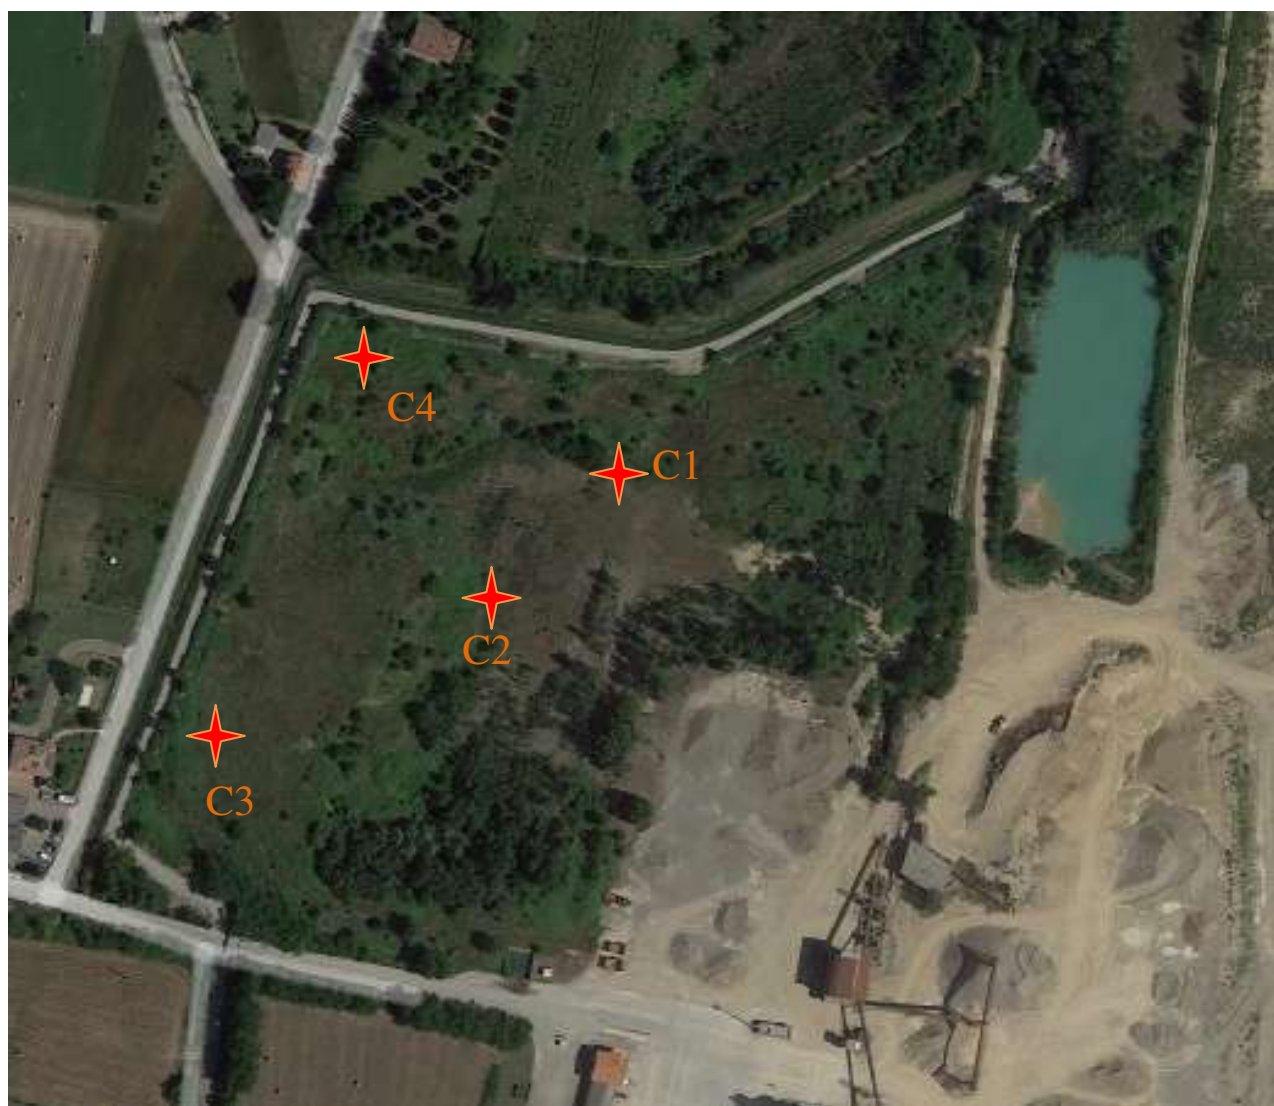
PLANIMETRIA INDICATIVA DEI PUNTI DI CAMPIONAMENTO

CERTIFICATI DI LABORATORIO “AMBIENTALE”

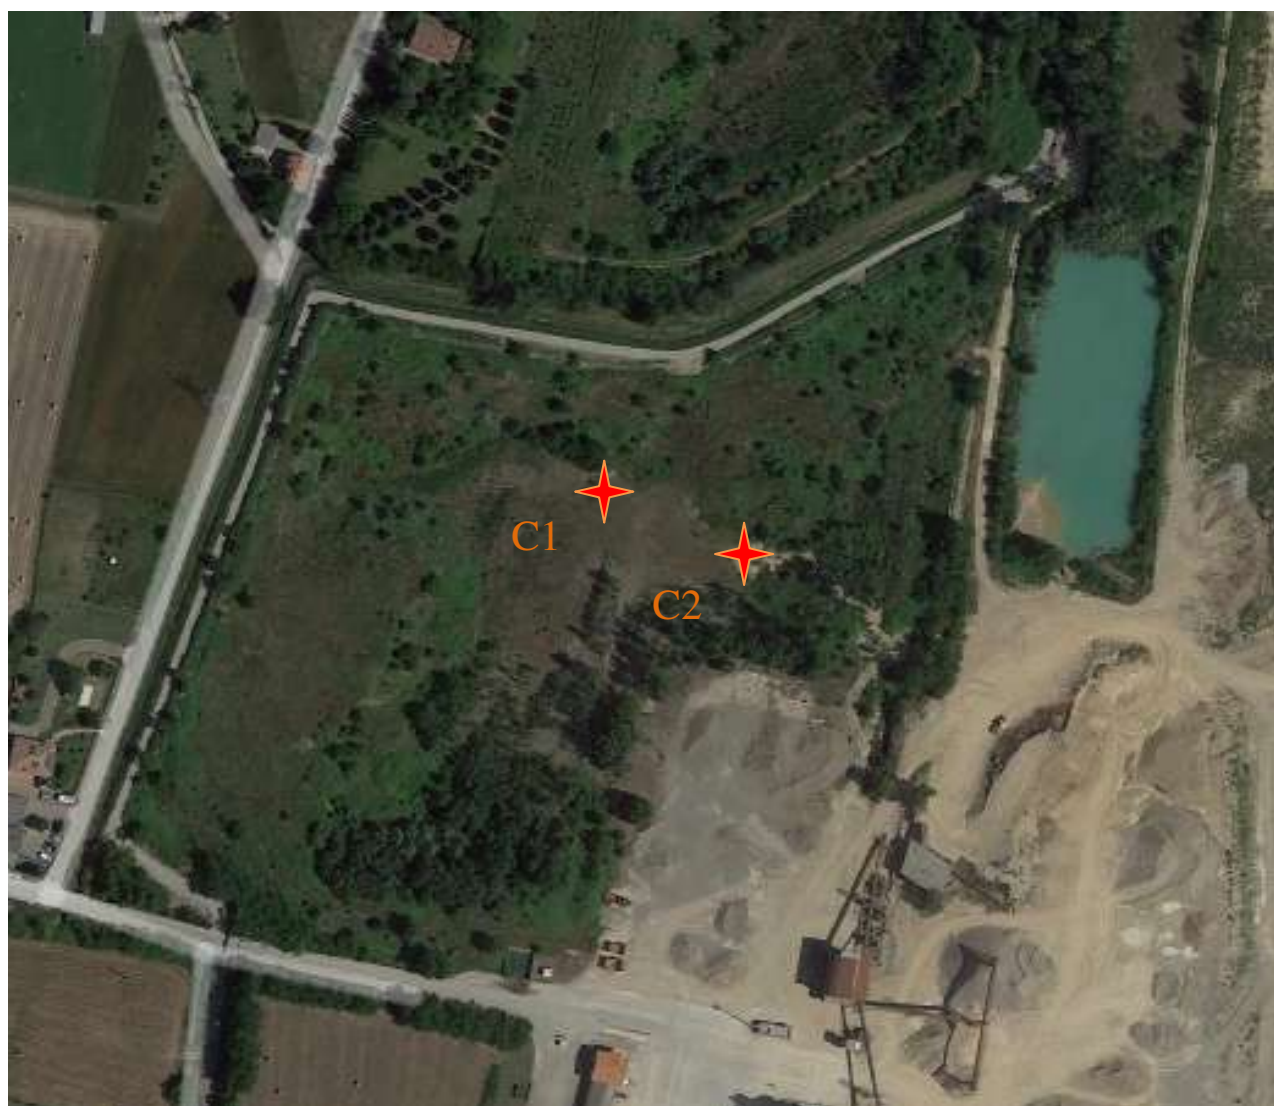
PLANIMETRIA INDICATIVA DEI PUNTI DI CAMPIONAMENTO

CERTICATI DI LABORATORIO “GEOTECNICO”

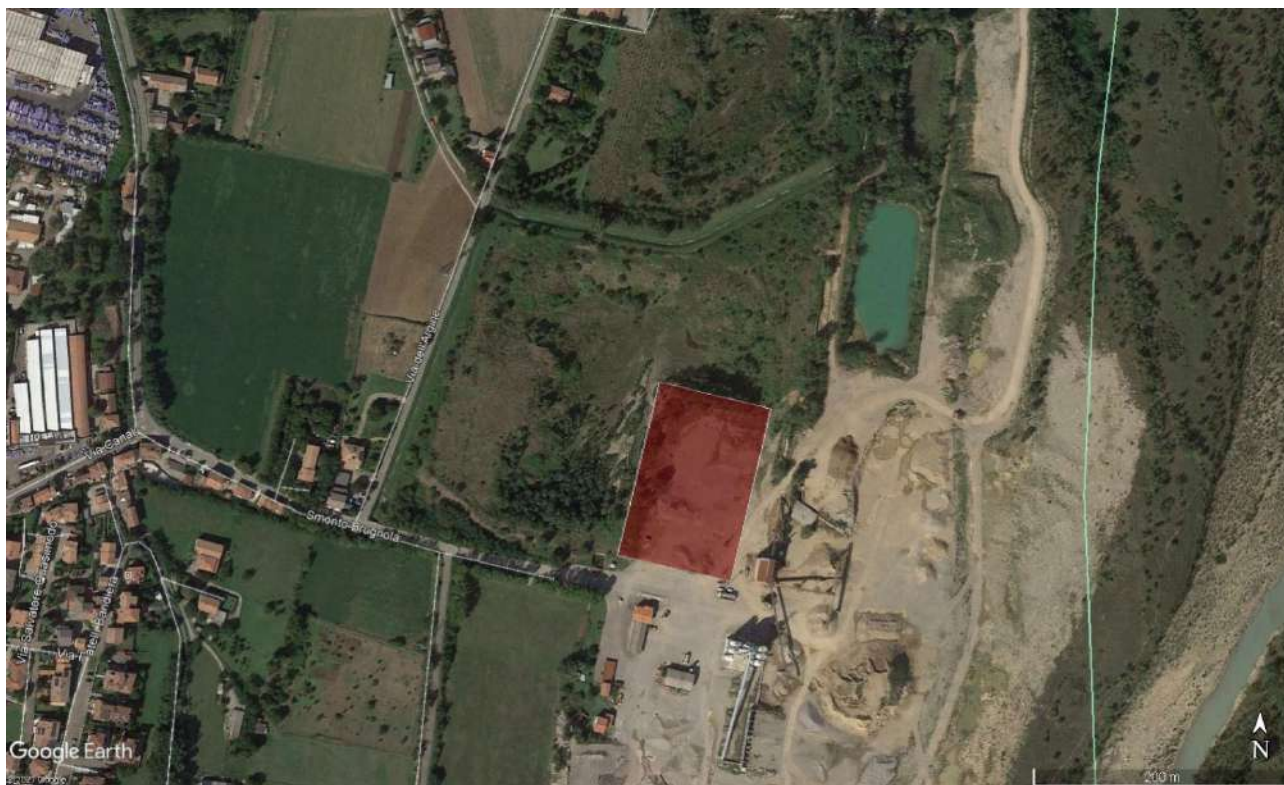
Figura 1 Fotografia satellitare area di cava

L'area si colloca tra il fiume Secchia e l'area industriale di Villalunga in adiacenza al Frantoio Calcestruzzi Corradini. Al confine dell'area di cava si trovano terreni ad uso agricolo con alcuni fabbricati residenziali isolati. La zona che sarà oggetto di scavi è quella che si colloca in direzione del confine con il frantoio come evidenziato in Figura 1.

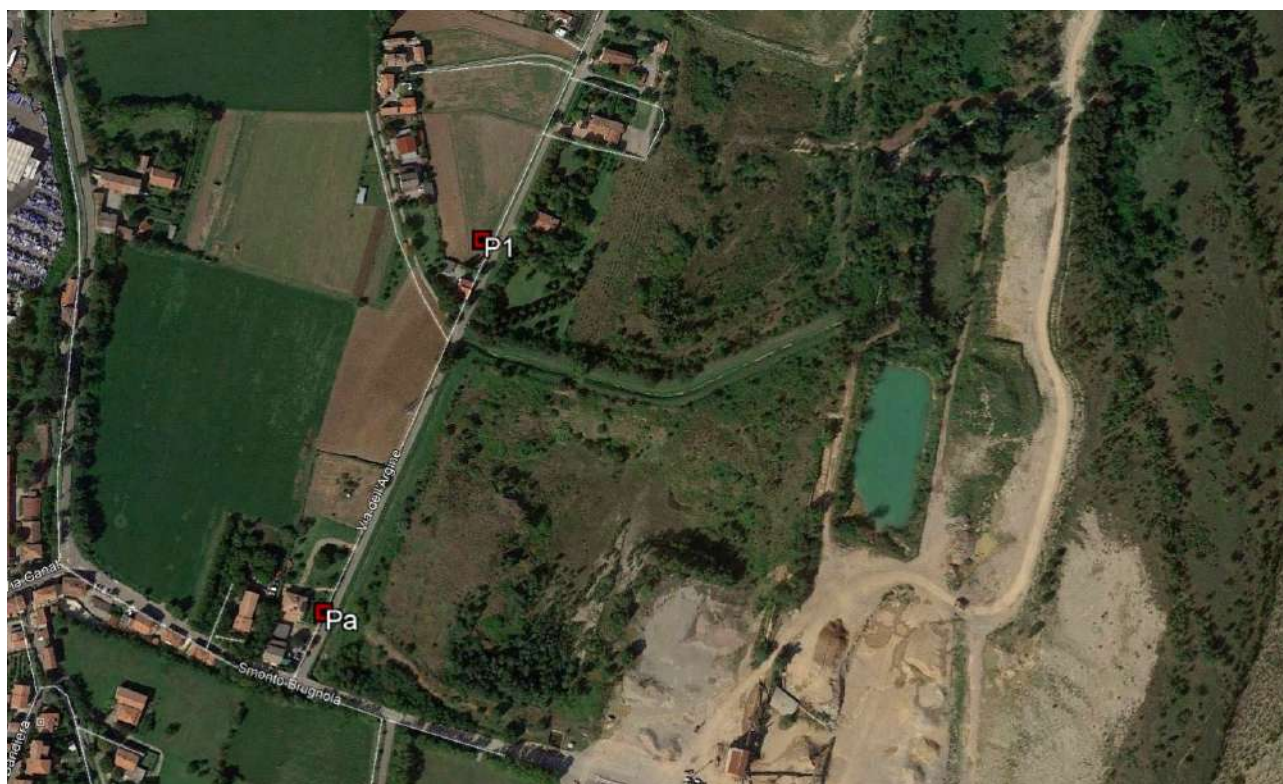
Figura 3 Localizzazione dei punti di misura

La localizzazione dei punti di misura è riportata in Figura 3 mentre in Figura 4 si riporta documentazione fotografica dei rilievi effettuati.

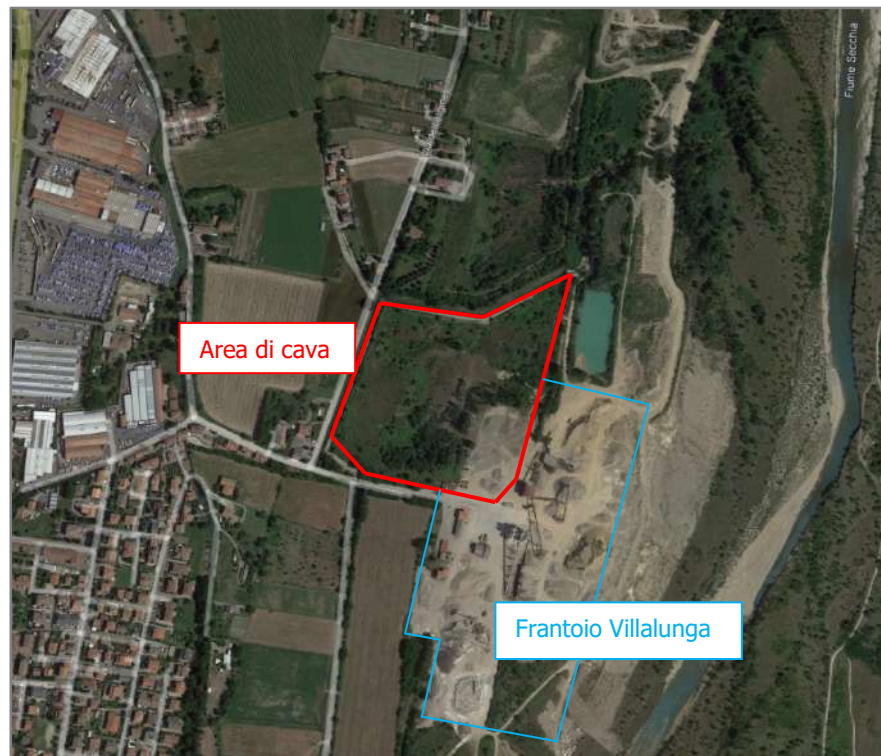
Nella figura che segue si evidenzia come l'attività estrattiva prevista sia adiacente all'impianto di Villalunga, a conferma della non interferenza con viabilità pubblica e con attività in allontanamento dai recettori sensibili posti lungo via dell'Argine.

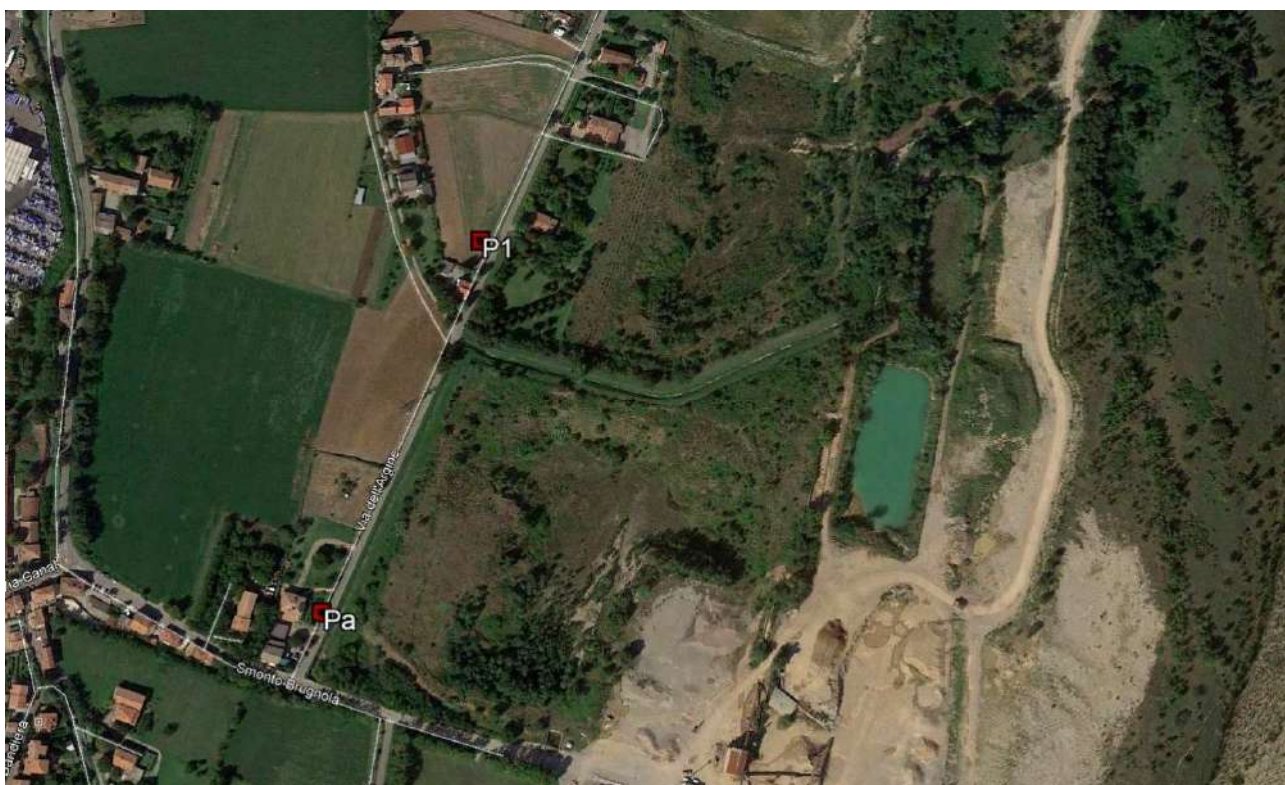
La rappresentazione compare nella figura di localizzazione ortofoto e nella tavola esplicativa dell'area di cava e dei ricettori esterni .

Relativamente alla presenza di strutture residenziali “ potenzialmente sensibili “ si segnalano n. 7 - sette - fabbricati (ricettori – R) ubicati con distanza reale dal ciglio del comparto estrattivo di progetto variabile da un minimo di m. 140(R 04) , passando per m. 160 (R 05, R 07) sino a oltre m. 200 (R 01, R 02).

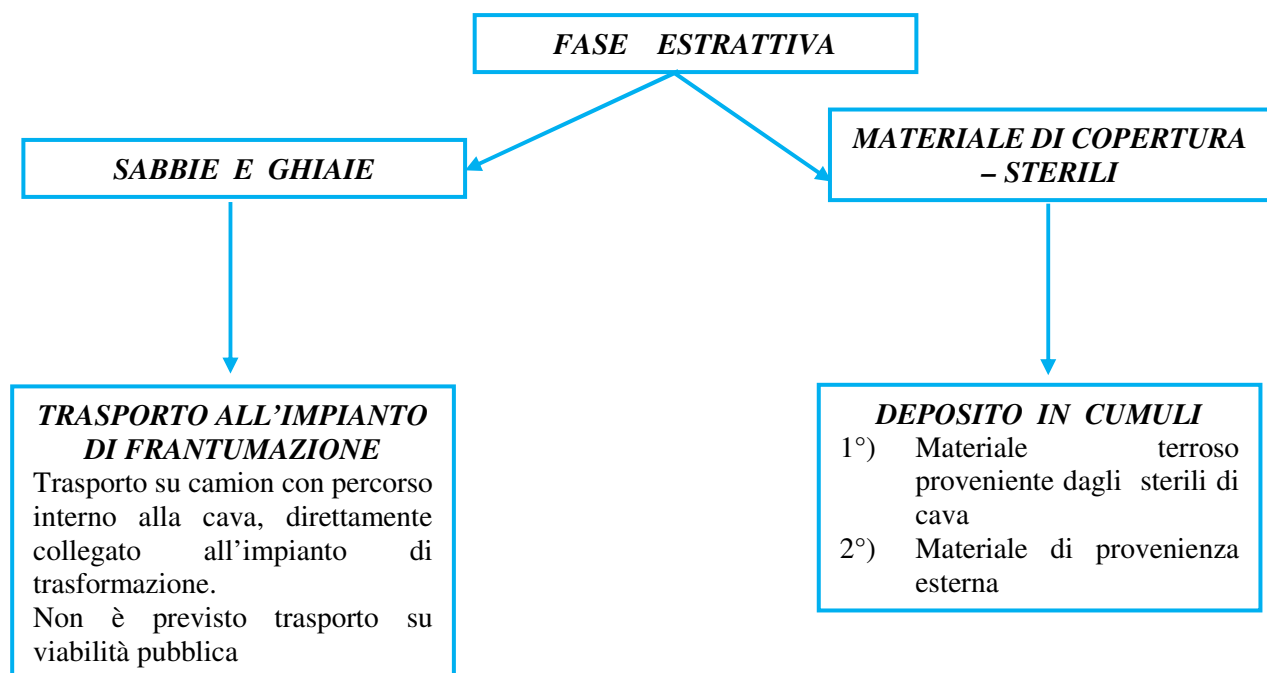
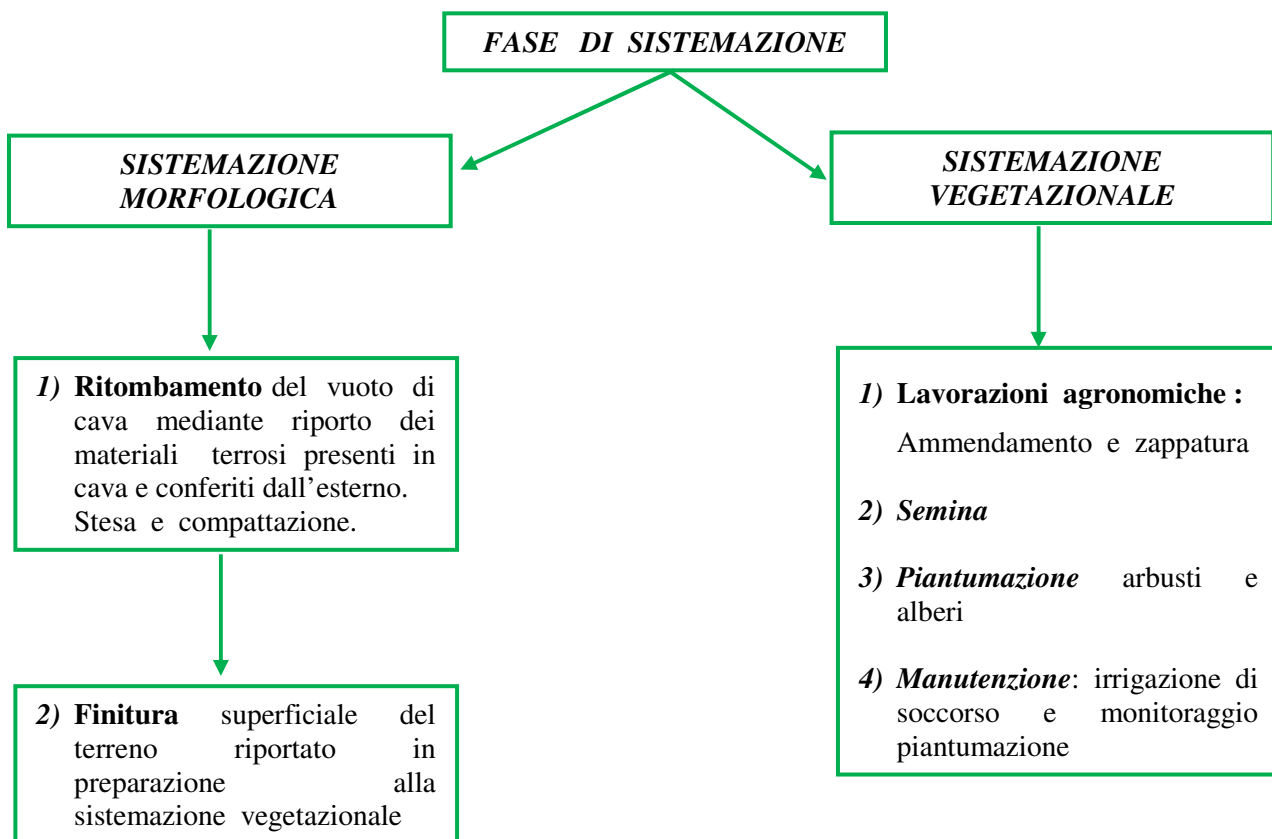
SCHEMA A BLOCCHI

Le attività di estrazione dei materiali dal giacimento e le attività di movimentazione delle terre per la sistemazione finale, non saranno congiunte .
