- Polo SECCHIA CASALGRANDE - Settore Estrattivo SE020 "VILLALUNGA" -

CAVA "TRINELLI"

PROGETTO DI RIASETTO AMBIENTALE

DOCUMENTAZIONE FOTOGRAFICA

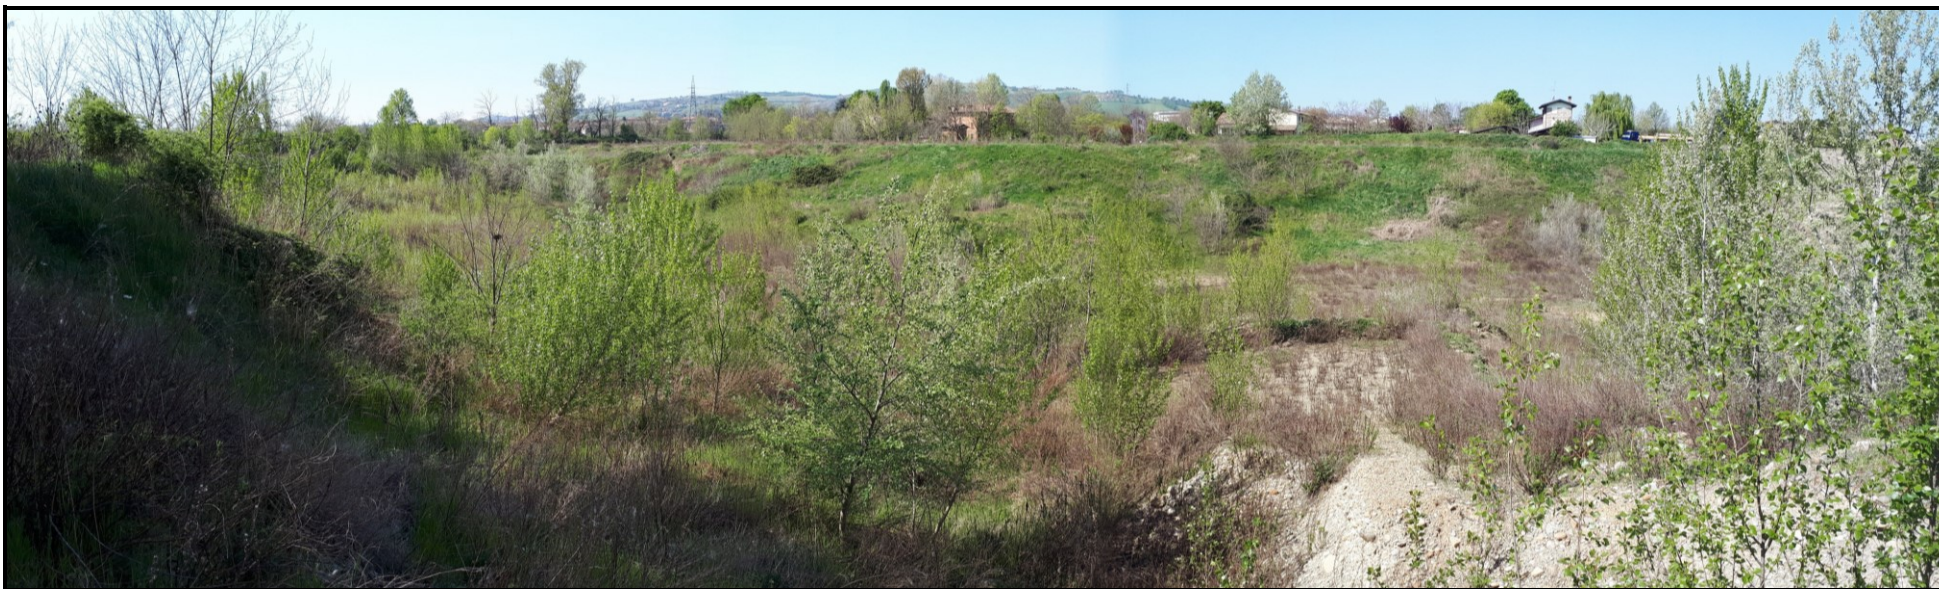
📍 **Foto 1:** Panoramica della scarpata ovest dell'area di cava Trinelli ripresa dall'ingresso.
Si noti la fossa di cava caratterizzata da un ampio rinverdimento spontaneo

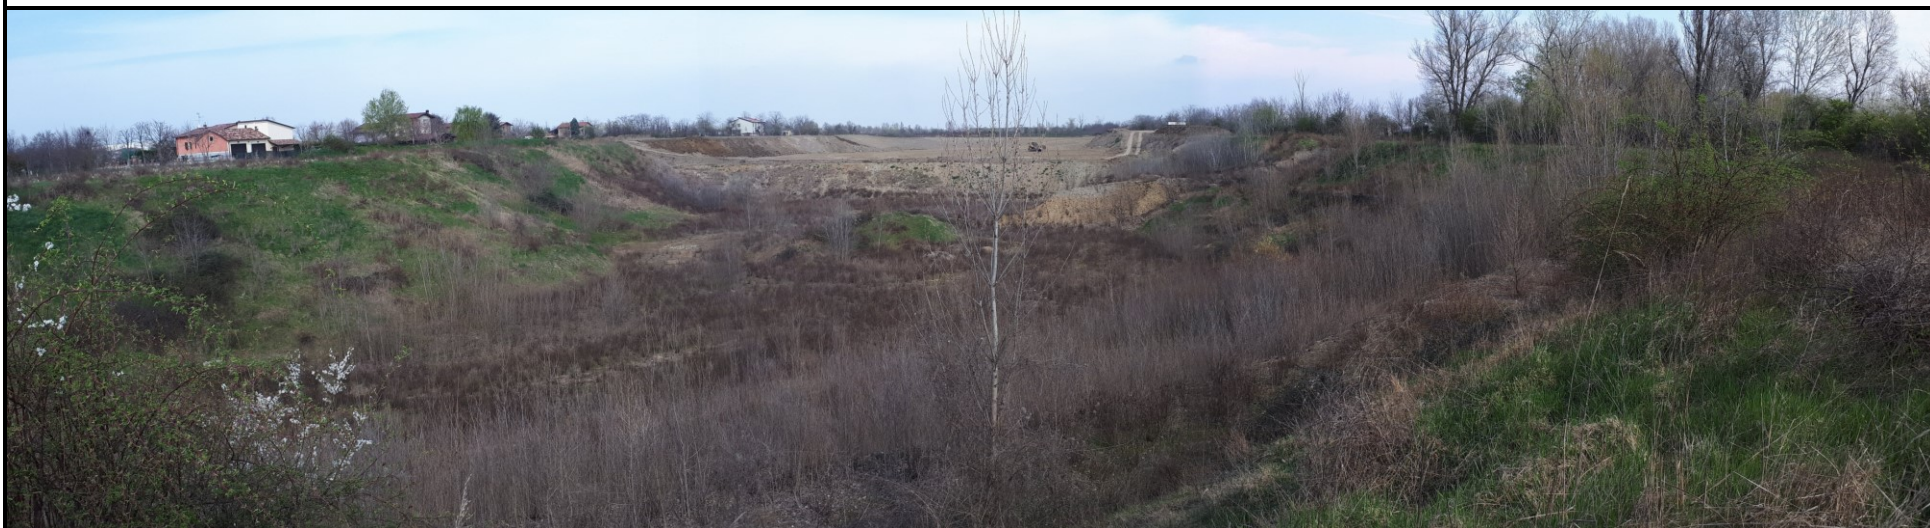
📍 **Foto 2:** Panoramica dell'area di cava Trinelli dal lato sud verso Nord
Si noti la morfologia a piano ribassato, il cumulo del cappellaccio residuo sul fondo cava, la scarpata di confine con l'adiacente cava La Noce in corso di ripristino

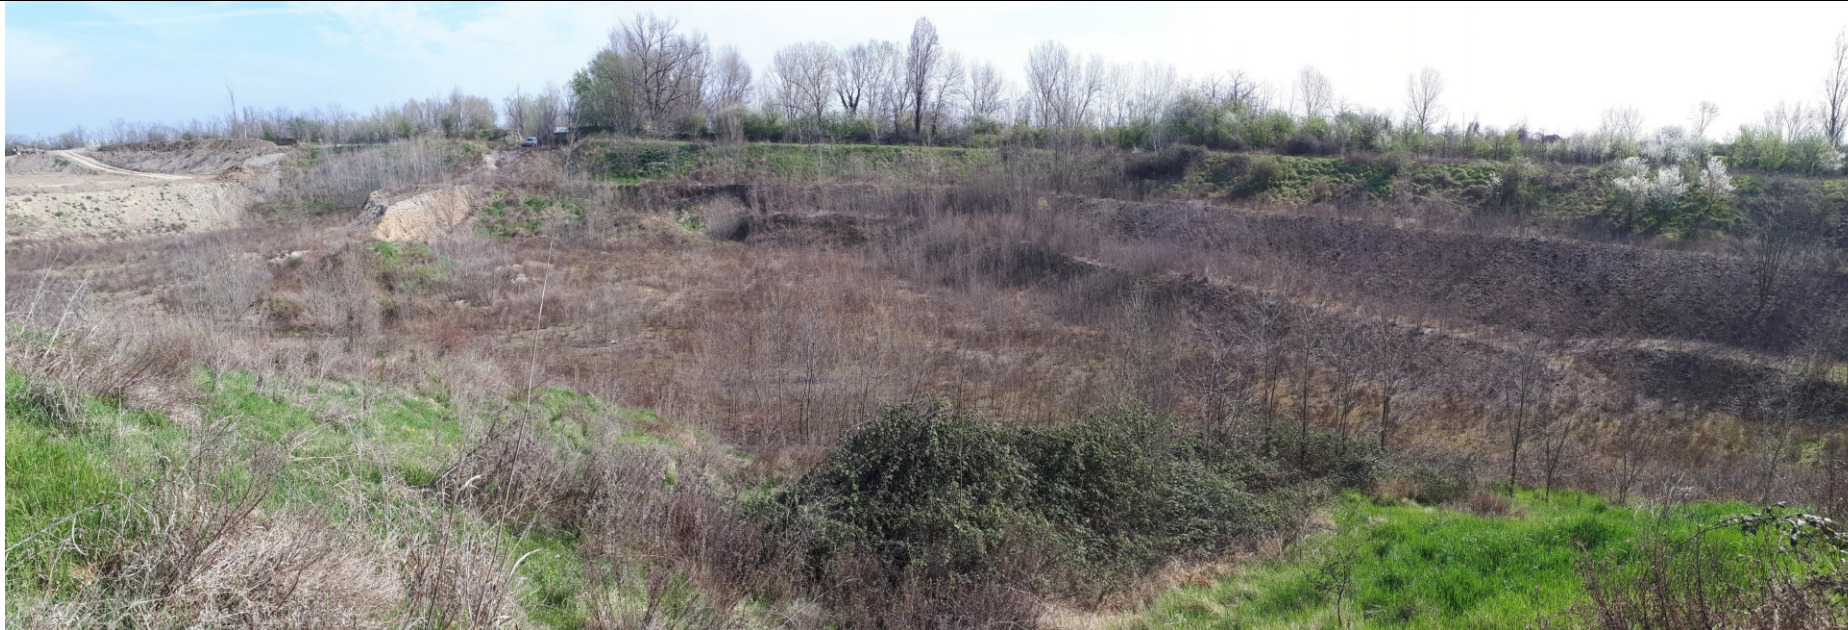
📍 **Foto 3:** Panoramica della scarpata est dell'area di cava Trinelli dal limite sud.

Si noti la scarpata di rilascio di scavo gradonata, la presenza di una fitta vegetazione spontanea e la cortina verde arboreo-arbustiva sul limite demaniale al confine

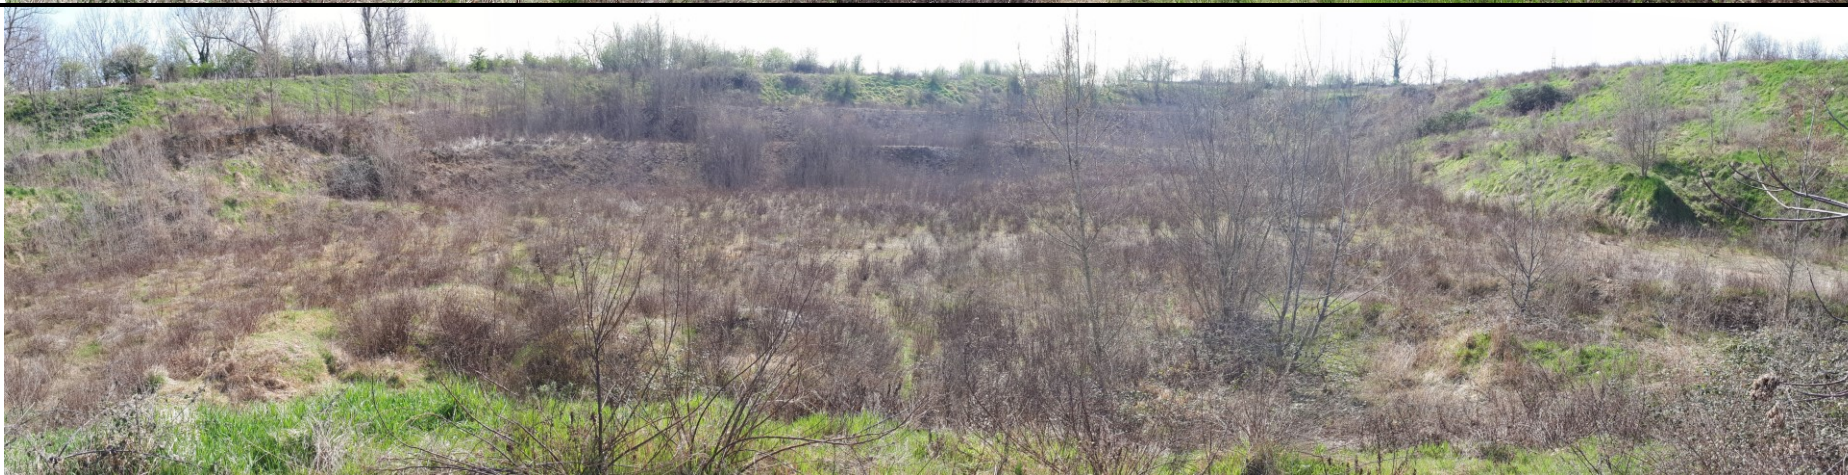
📍 **Foto 4:** Panoramica del fronte di cava sud dell'area di cava Trinelli con punto di ripresa dal fondo cava

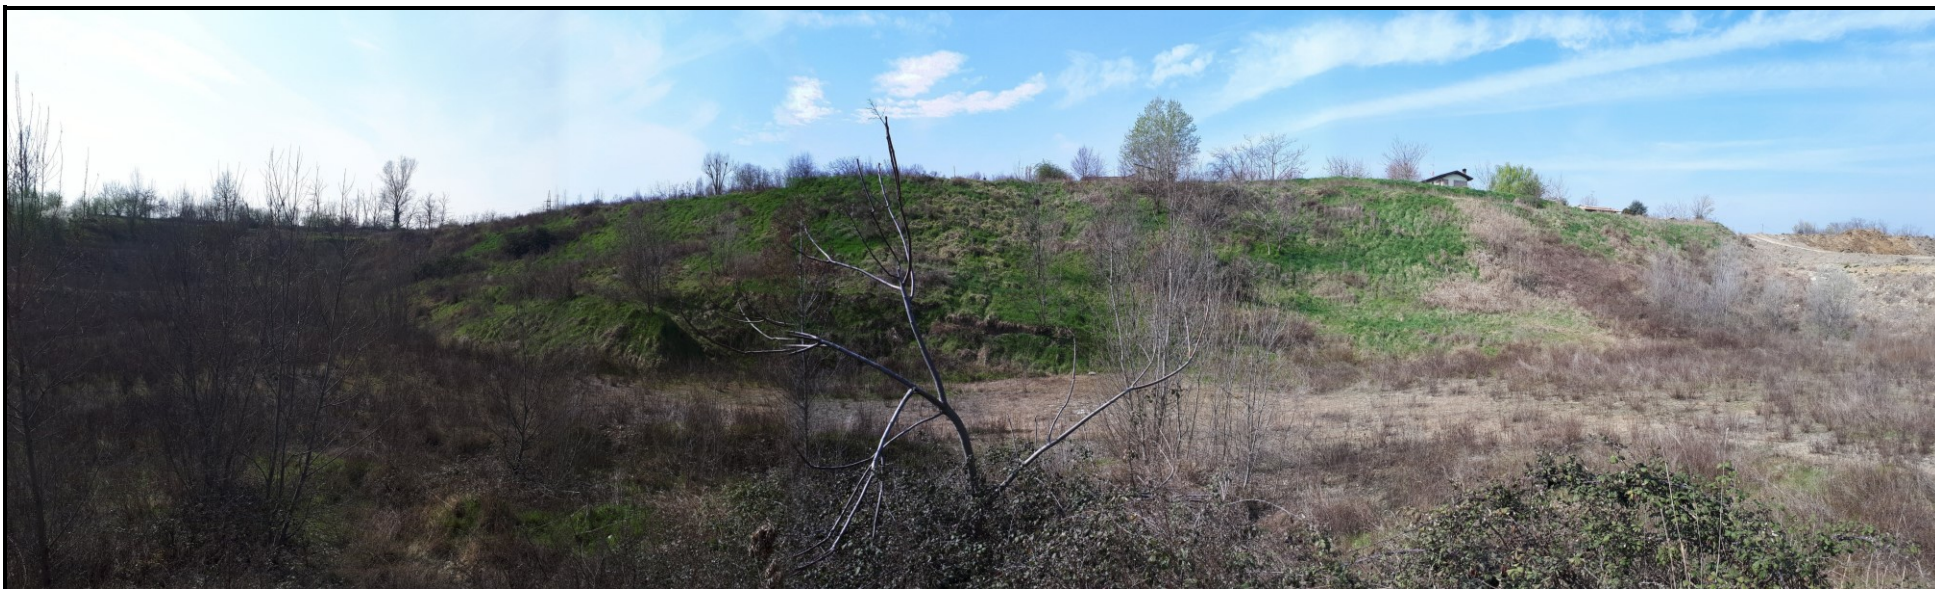
📍 **Foto 5:** Scarpata Ovest di Cava Trinelli, risagomata a seguito del collaudo del settore sud-ovest ripristinato a piano campagna

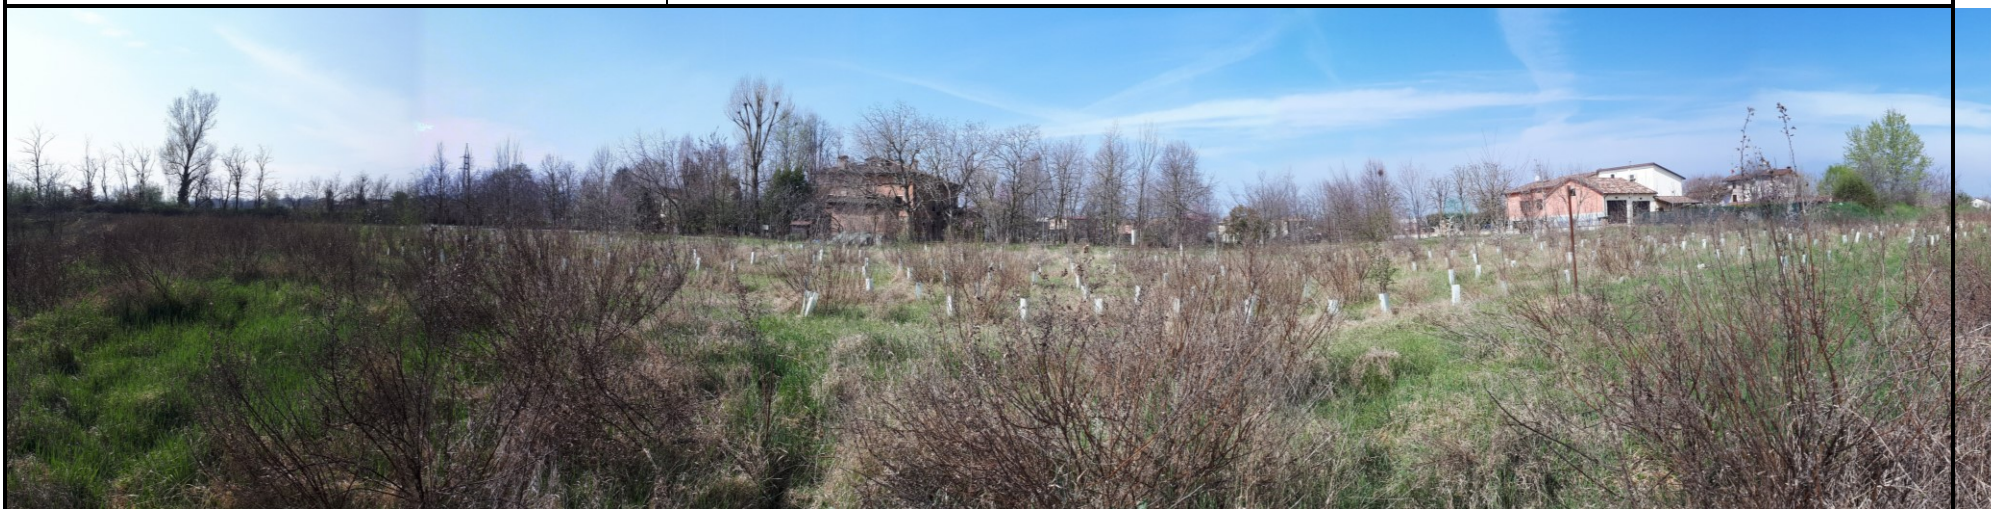
📍 **Foto 6:** Confine sud-ovest di cava Trinelli . Immagine dell'avvenuto ripristino a piano campagna con la piantumazione del map. 134 fg. 26 collaudato
Sul lato sx della foto si noti la vegetazione arboreo-arbustiva esistente sul confine

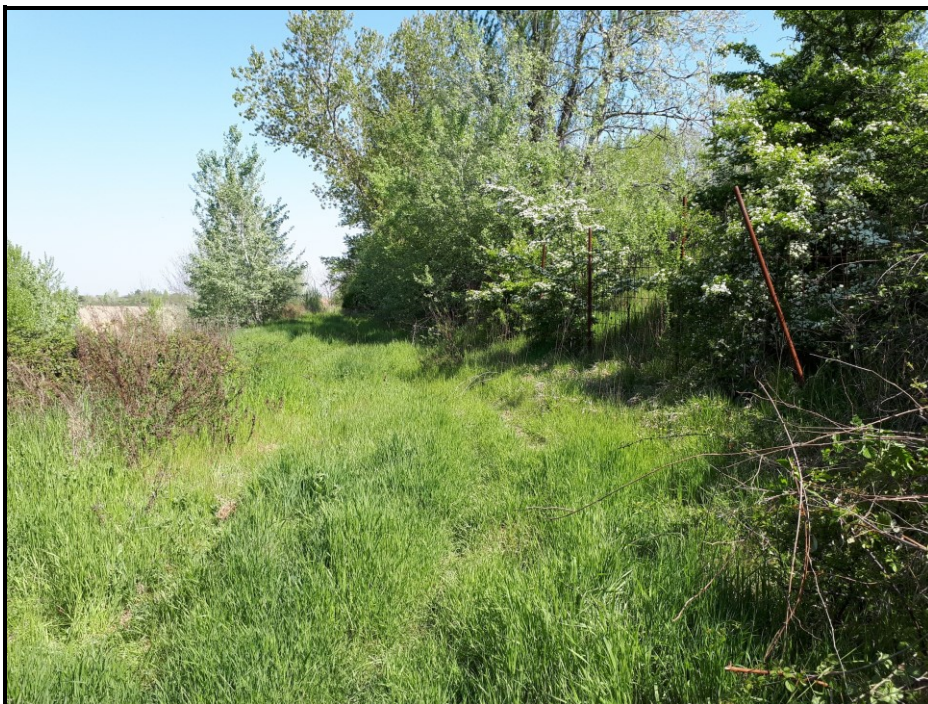
📍 **Foto 7:** Fascia perimetrale a piano campagna del Lato est di Cava Trinelli con ripresa verso nord. Si noti la vegetazione arboreo-arbustiva perimetrale a cavallo del confine con l'area demaniale a ridosso del muraglione

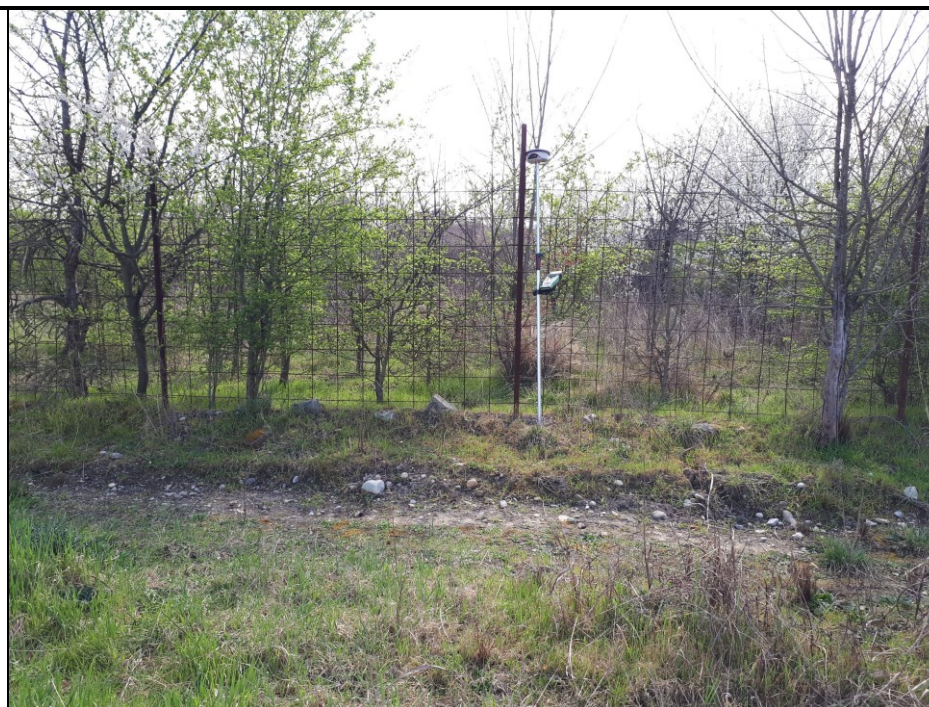
📍 **Foto 8:** Fascia perimetrale a piano campagna del Lato sud di Cava Trinelli. Si noti la vegetazione arboreo-arbustiva perimetrale esistente a cavallo della recinzione e la presenza di una debole discontinuità morfologica legata all'avvenuta decorticazione del cappellaccio da ripristinare
