PROVINCIA DI REGGIO EMILIA
Comune di Casalgrande

INTERVENTO EDILIZIO UNITARIO - IEU

Via E. Berlinguer angolo Via 1° Maggio

**RELAZIONE TECNICA
SULLE AREE A VERDE IN PROGETTO
lotto "E"**

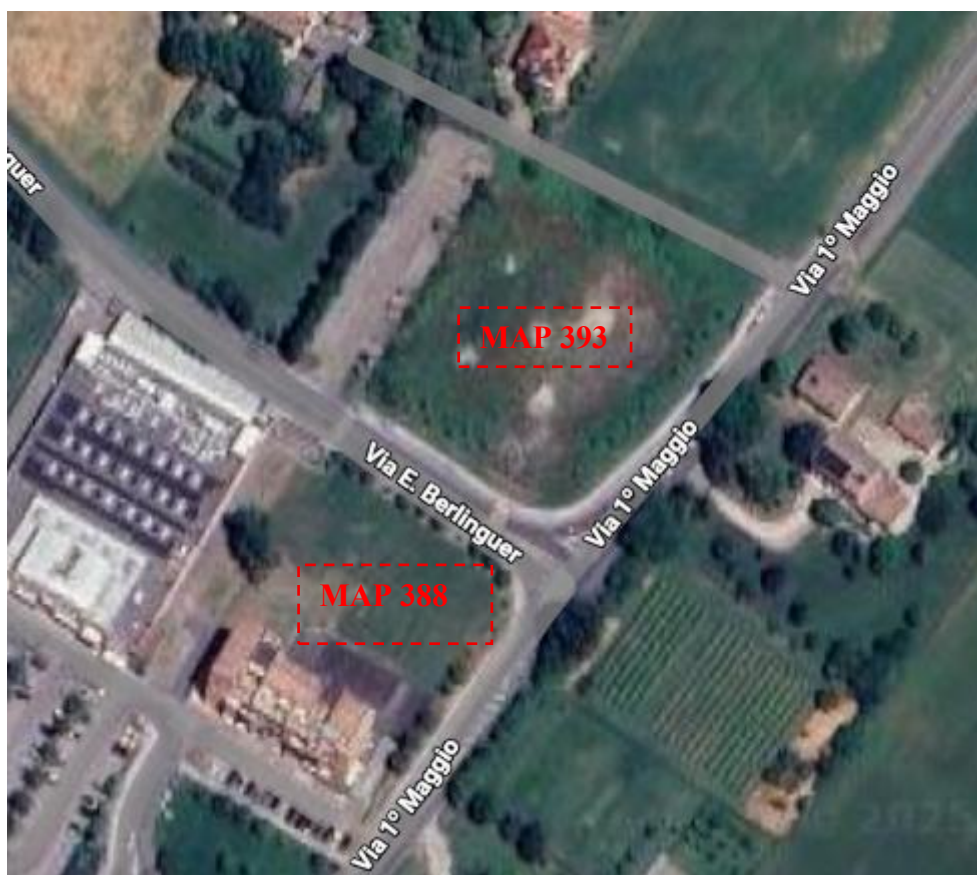
L'area oggetto d'intervento è catastalmente identificata al Foglio 14 mappali 388 sub 63 e sub 62 e il mappale 393; per quanto riguarda i sub 62 e 63 del mappale 388 è stata constatata la presenza di solo prato non manutentato, differente è la situazione del mappale 393, dove è stata riscontrata la presenza di prato non manutentato ma, inoltre, sono presenti due filari di alberi nei lati sud ed est del lotto.

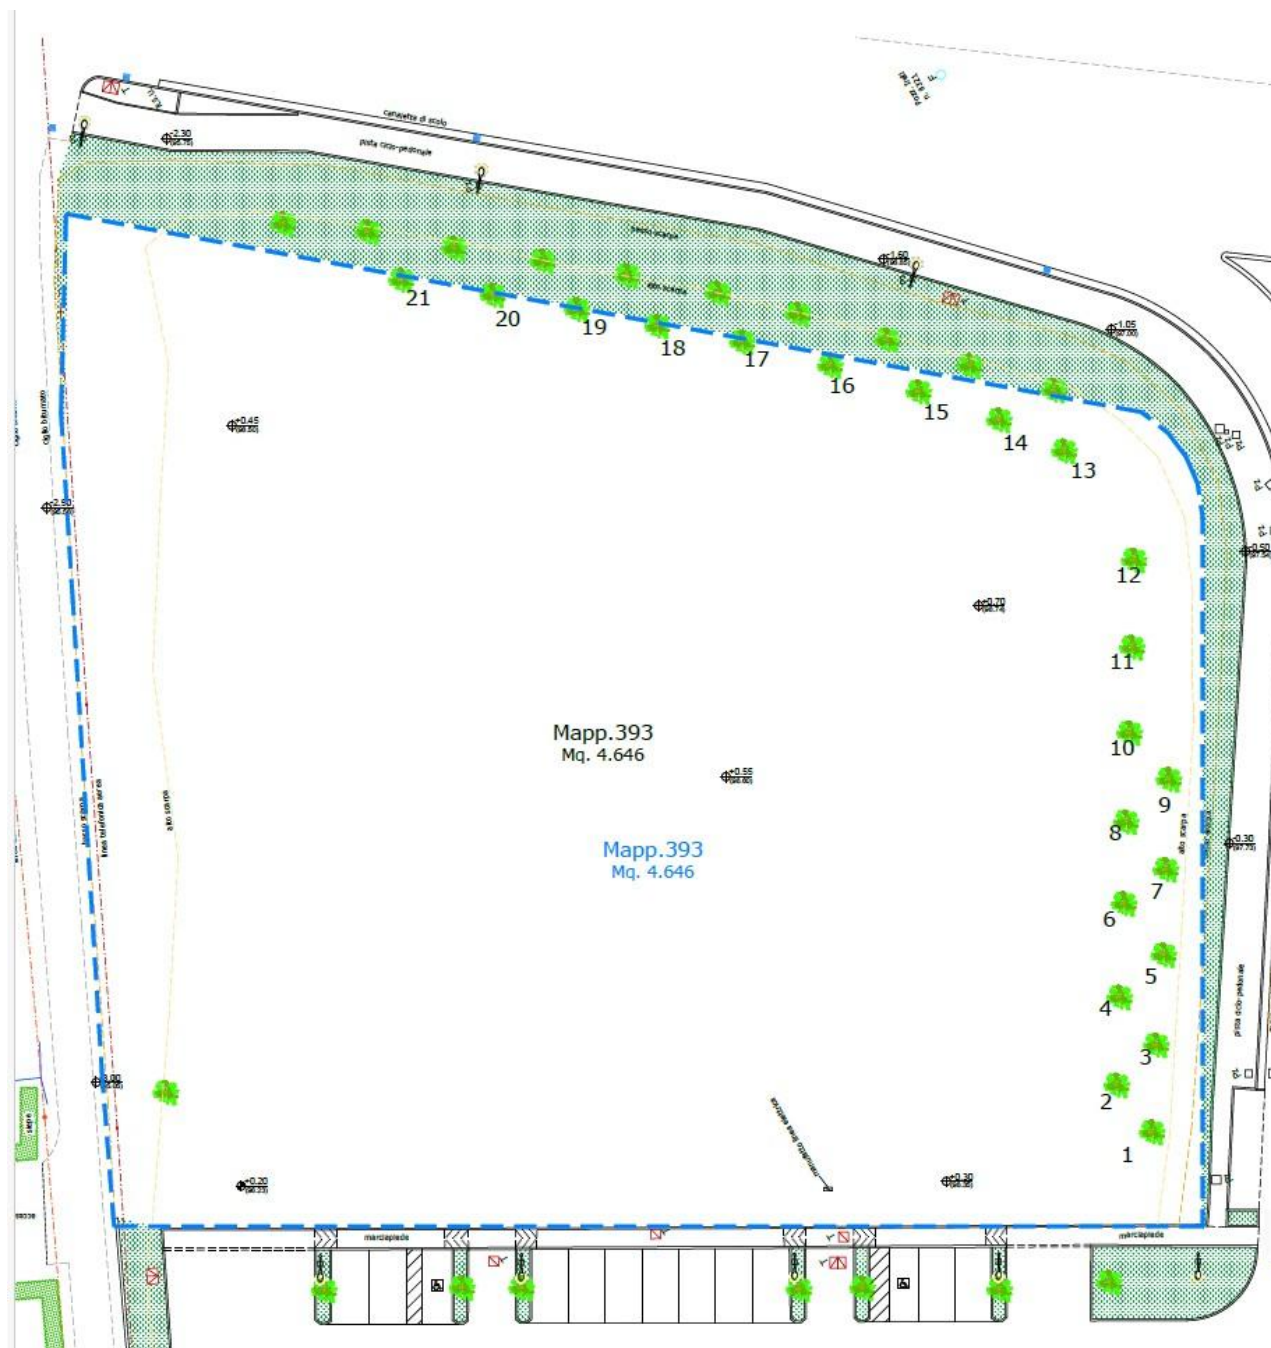
eccezione avente 7 cm e uno di 4 cm. Per quanto riguarda la specie vegetale, l'assenza delle foglie mi ha impedito di determinarla con certezza, e pertanto ho indicato solo il genere. Nella planimetria seguente è riportato il nr identificativo di ogni esemplare di proprietà.

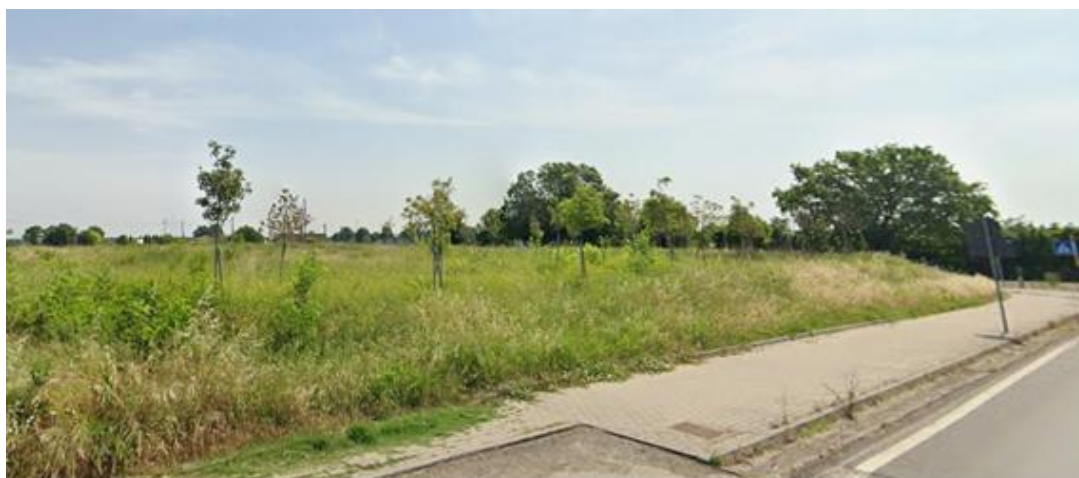
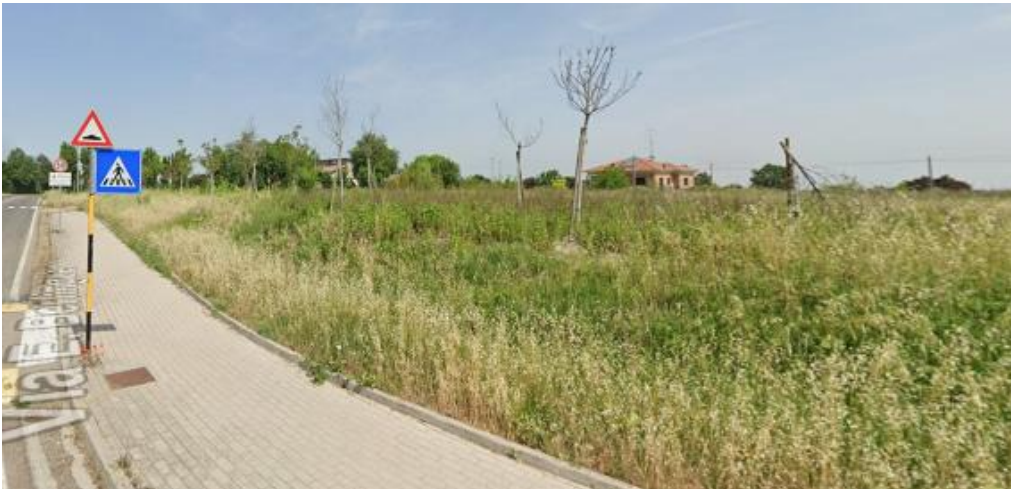
Doppio filare lato sud

Gli esemplari sono di piccole dimensioni, si rileva la presenza di secco in chioma e, visionate alcune foto del periodo primaverile estivo, è stato possibile riscontrare la presenza di alcuni esemplari deperenti e molto sofferenti.

L'esemplare 11 e 12 sono spezzati, mentre manca completamente un esemplare dopo il 12 e si rileva la sola presenza dell'ala gocciolante.

Per quanto riguarda il filare sud con l'intervento si procederà alla completa rimozione dei 12 esemplari esistenti, di cui due spezzati, verranno rimossi, anche, i primi 5 esemplari del filare est (partendo da sud), questo permetterà di livellare e gestire al meglio il piano di campagna e favorirà la riuscita del nuovo progetto.

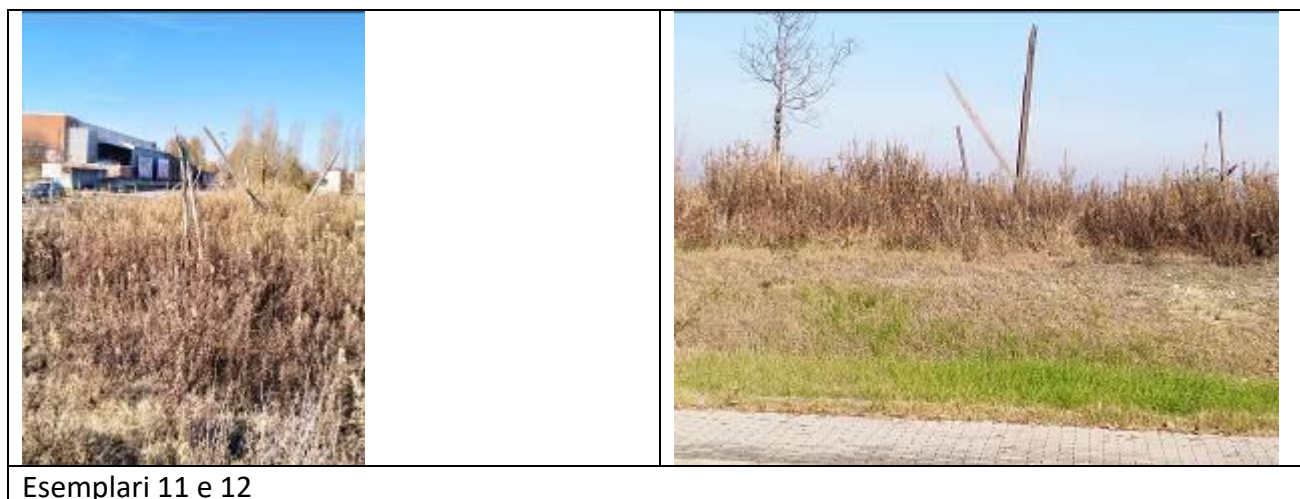
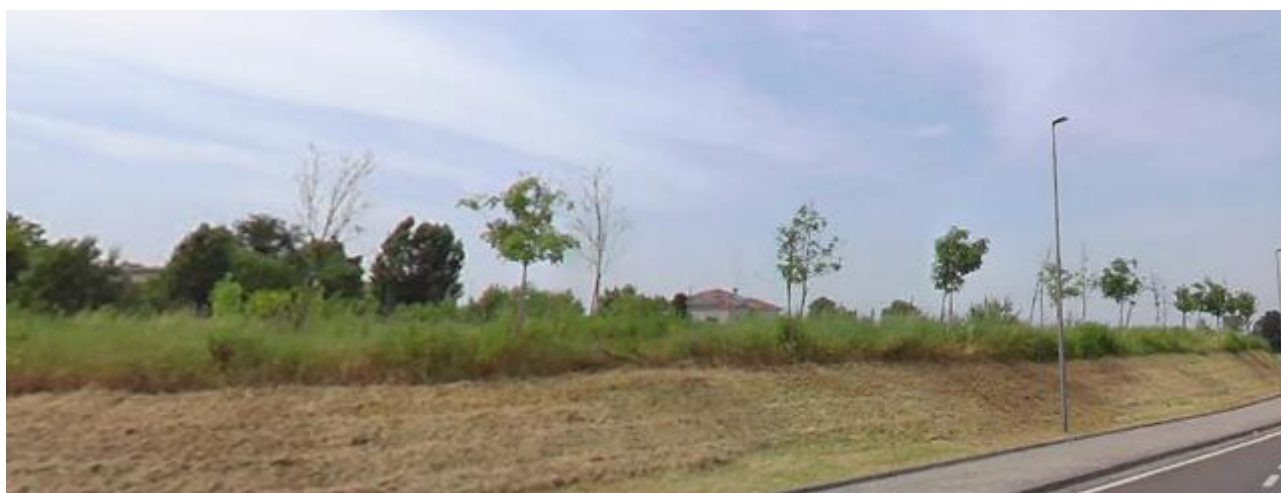
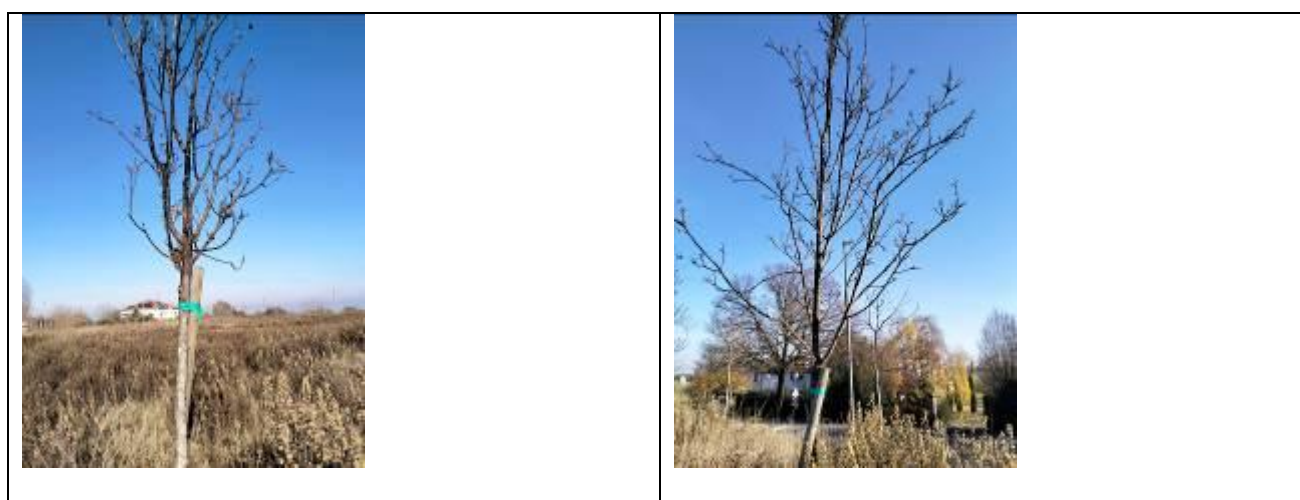
Filare lato est

Le condizioni degli esemplari di questo filare sono identiche agli esemplari del lato sud, con le medesime criticità di deperenza e sofferenza. Inoltre alcuni esemplari non hanno avuto un tutoraggio consono, infatti un esemplare è completamente inclinato.

Il filare esterno ricade nell'area di proprietà pubblica e non è stato oggetto di indagine puntuale.
