INTERVENTO EDILIZIO UNITARIO PER REALIZZAZIONE NUOVO EDIFICIO COMMERCIALE IN LOC. VEGGIA

OGGETTO: CARATTERIZZAZIONE TERRENO	DATA: Luglio 2017
--	----------------------

CARATTERIZZAZIONE AMBIENTALE DEL SUOLO
EX CAVA CA' DE FII – LA VEGGIA

RELAZIONE TECNICA

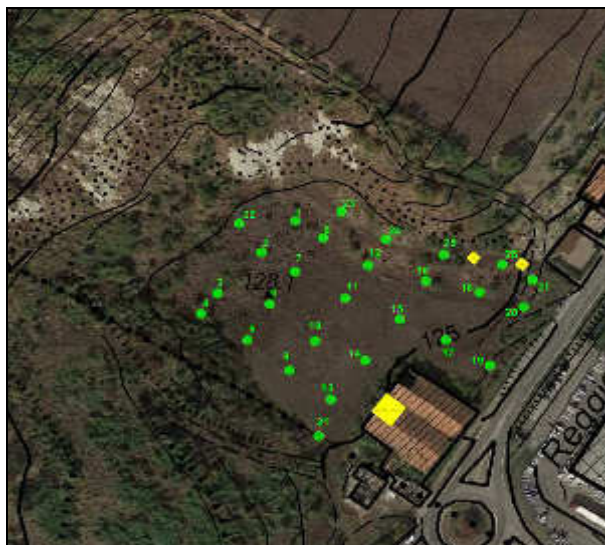
Figura 6. Vista del sito con indicazione dei punti di indagine e aree con Eternit- scala grafica

Al fine di caratterizzare il suolo dell'area in esame sono stati realizzati un totale di n° 27 scavi esplorativi mediante escavatore meccanico. (Tav. 1 – Fig. 6)

In accordo con la Committenza, al fine di verificare le caratteristiche della matrice suolo nelle aree in oggetto, sono stati realizzati un totale di n° 27 scavi esplorativi, posti secondo una griglia indicativa di m 20x20. (Tav. 1 – Fig. 6)

Nella zona nord ovest, ai margini del bordo a monte della carraia sono stati rinvenuti frammenti di cemento amianto (eternit), oltre che un deposito di lastre (eternit) abbandonate. (Tav. 1 – Fig. 6)

Nella maggior parte dei punti di indagine il riporto intercettato generalmente è apparso visivamente “pulito” e costituito prevalentemente da limo argilloso o argilla limosa, con rari cocci di mattonelle e/o laterizi, in particolare lungo la base e la scarpata del fronte nord (Scavi 25-26-27). (Tav.1 – Fig. 6)

Anche se non riguarda direttamente il sottosuolo è bene ricordare la necessità di rimuovere al più presto la presenza in superficie di eternit in frammenti ed in lastre nei punti indicati nella Tav. 1, oltre a quello ben visibile nella copertura del fabbricato.

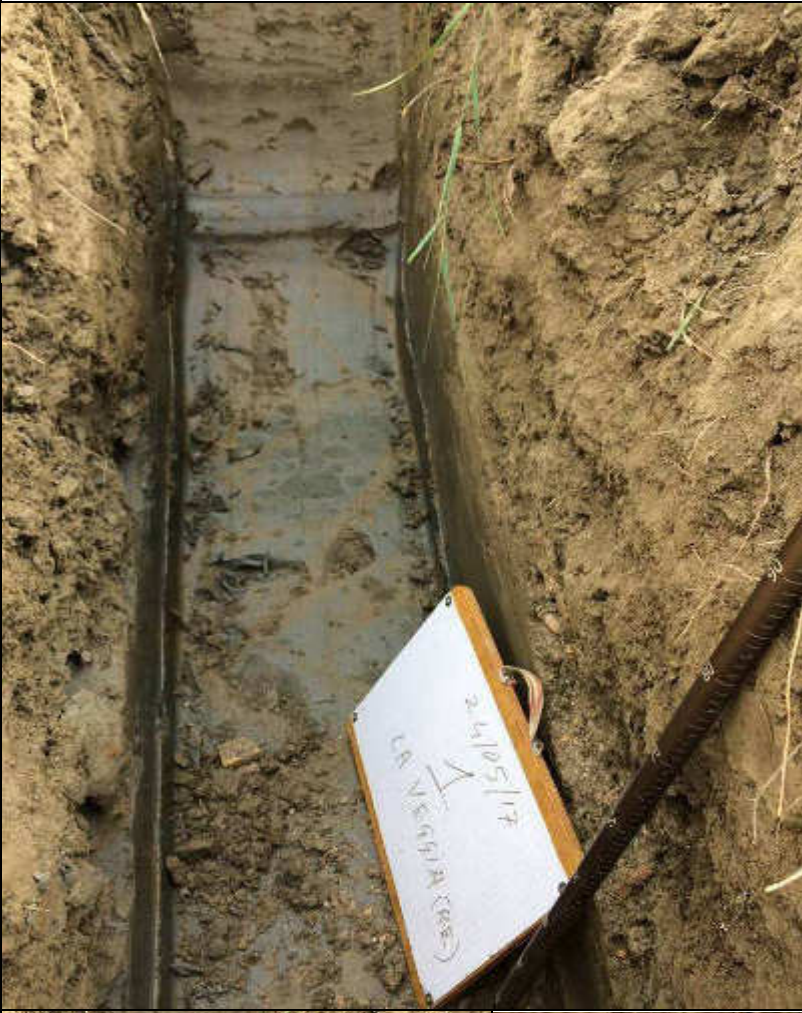
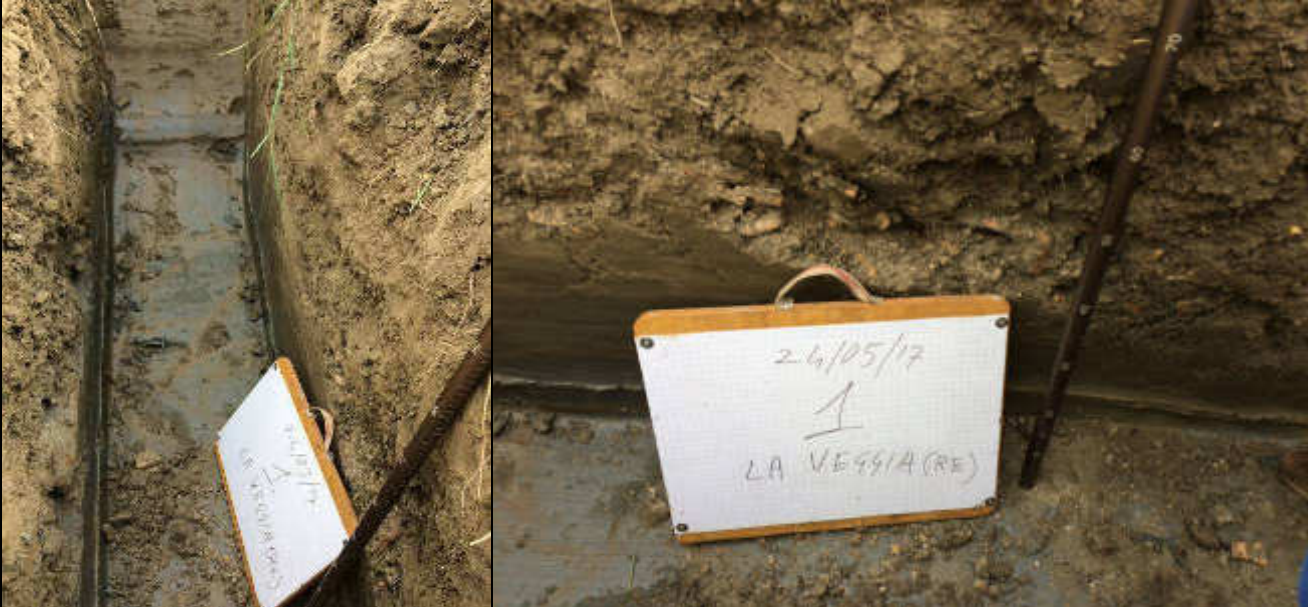
SCAVO 1

<i>m da p.c.</i>	<i>Descrizione stratigrafica</i>
	0.0 -0.80	Riporto costituito da limo argilloso nocciola -grigio
	-0.8 -1.2	Argilla limosa di color grigio azzurro con venature marroni
<p><i>Nota: da m -0.6 a 0.8 dal p.c., sul lato sud dello scavo livello con cocci di piastrelle in matrice limo argillosa con patina di colore bianco. Prelevato campione (vedi foto).</i></p>

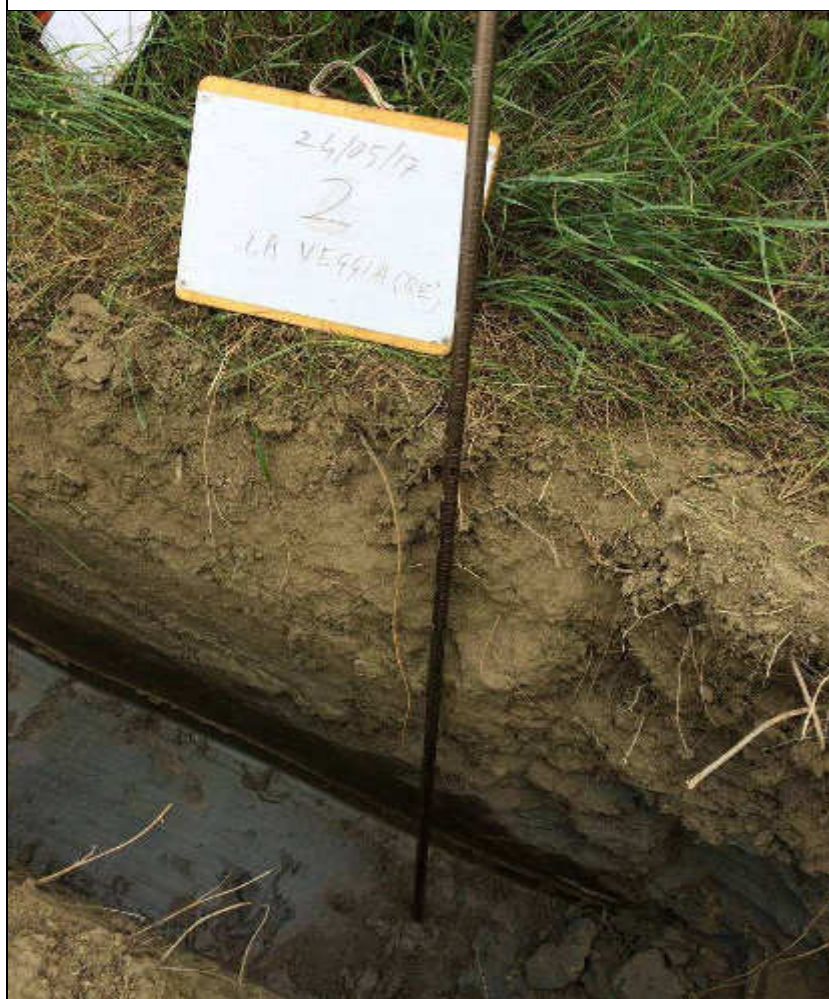
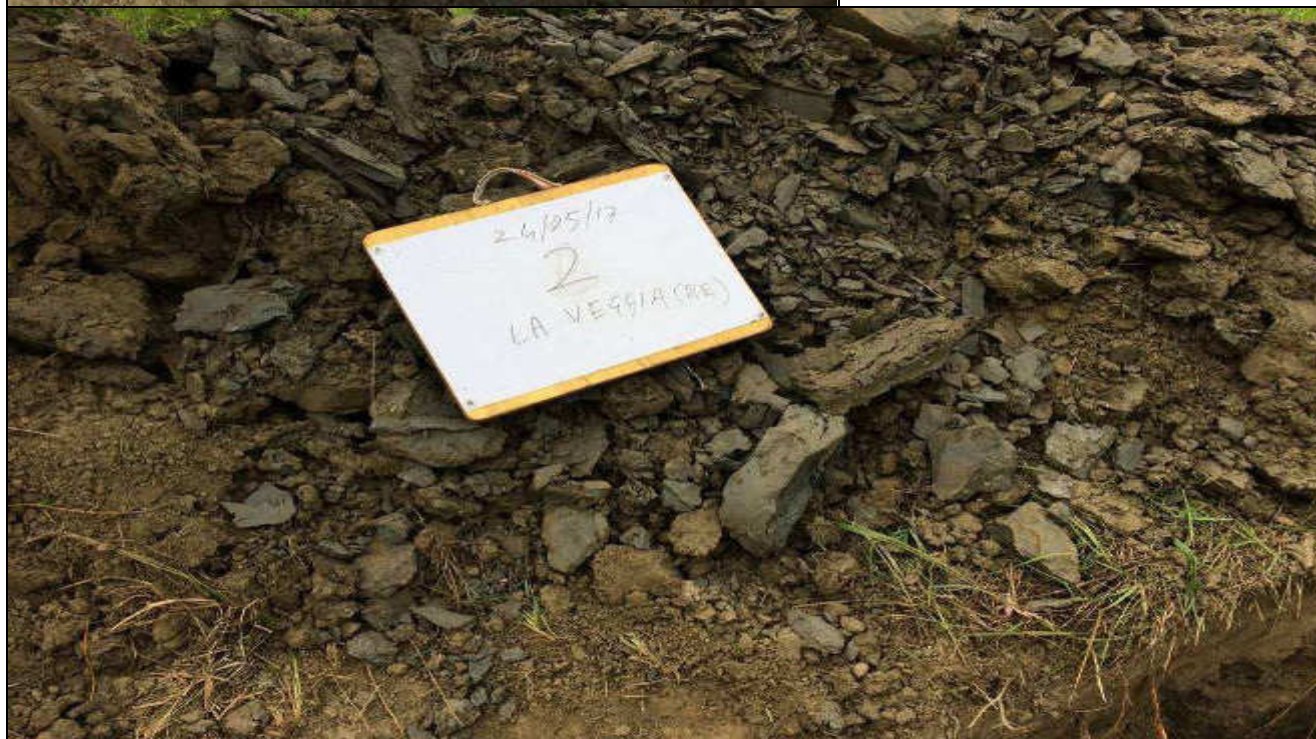
SCAVO 2

<i>m da p.c.</i>	<i>Descrizione stratigrafica</i>
0.0 -1.0	Riporto costituito da limo argilloso nocciola -grigio
-0.7 -1.4	Argilla limosa di color grigio azzurro con venature marroni

Nota: nel riporto da m -0.0 a 1.0 dal p.c., si rilevano rarissimi cocci di piastrelle cotte (vedi foto).

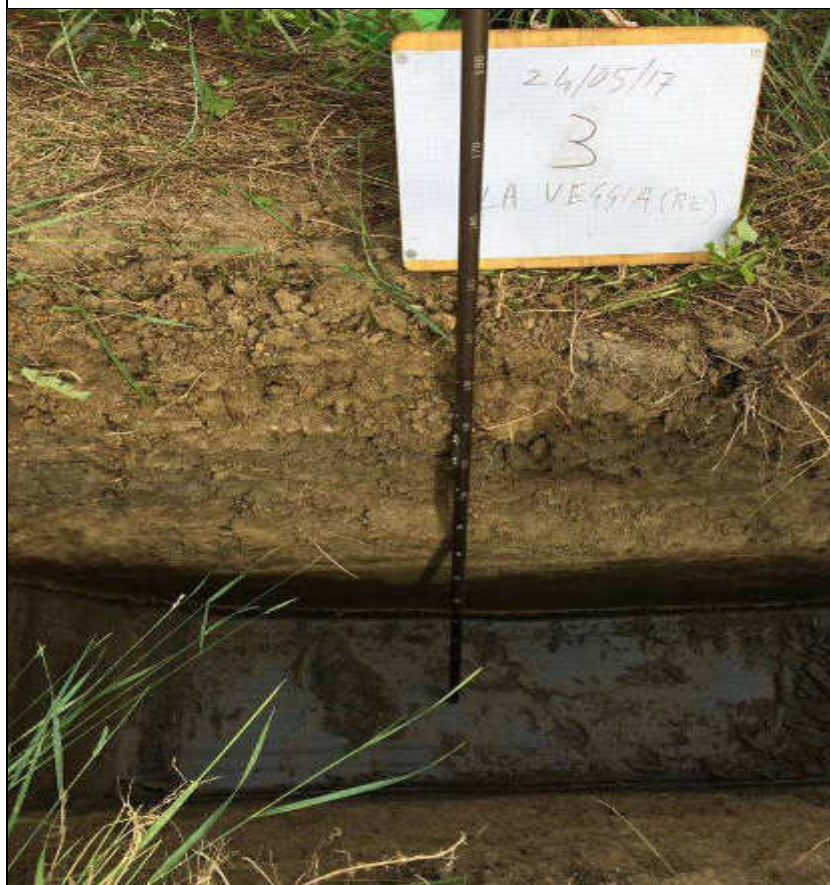
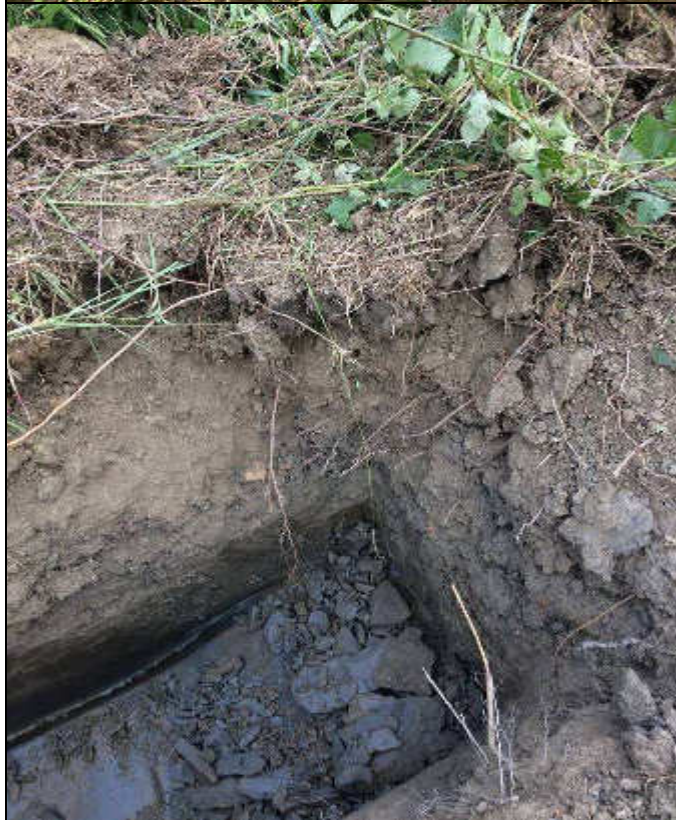
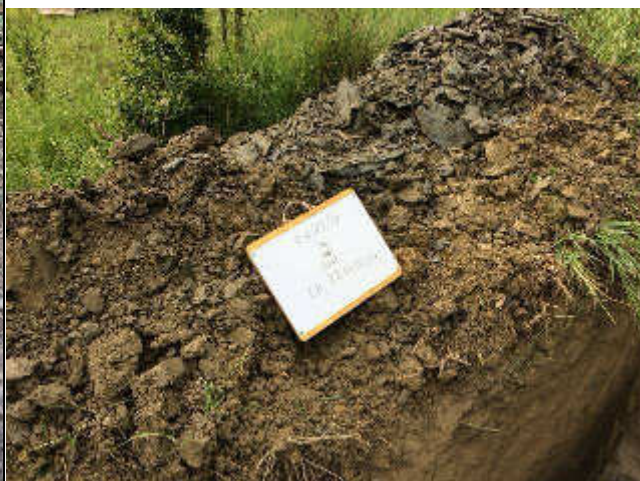
SCAVO 3

<i>m da p.c.</i>	<i>Descrizione stratigrafica</i>
0.0 -0.7	Riporto costituito da limo argilloso nocciola -grigio
-0.7 -1.4	Argilla limosa di color grigio azzurro con venature marroni

Nota: da m -0.0 a 0.7 dal p.c., sul lato nord-ovest si rinvencono alcuni cocci di piastrelle cotte (vedi foto).

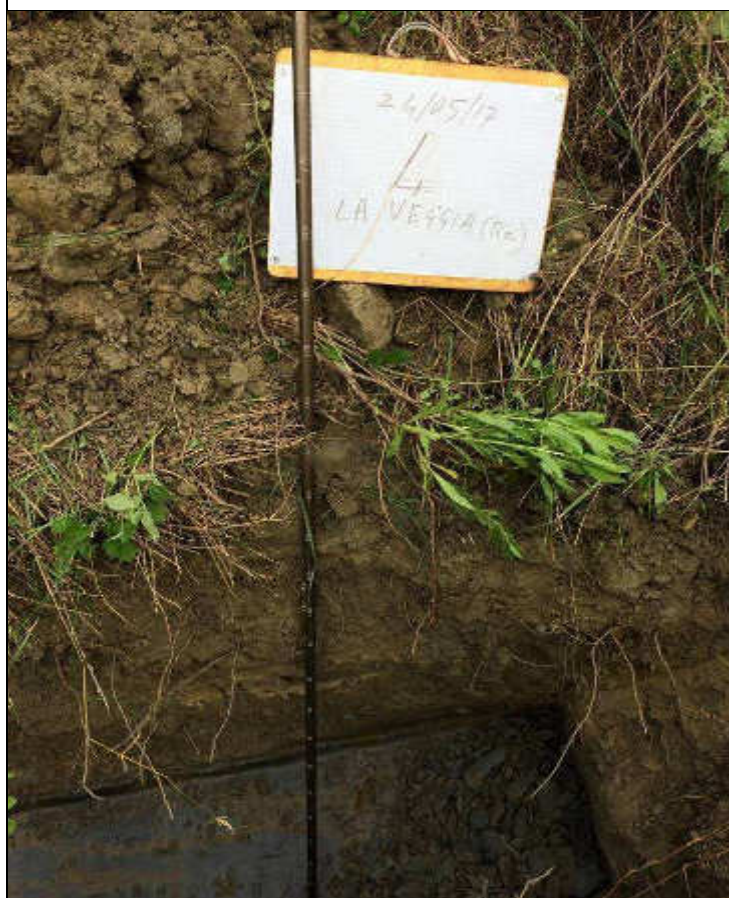
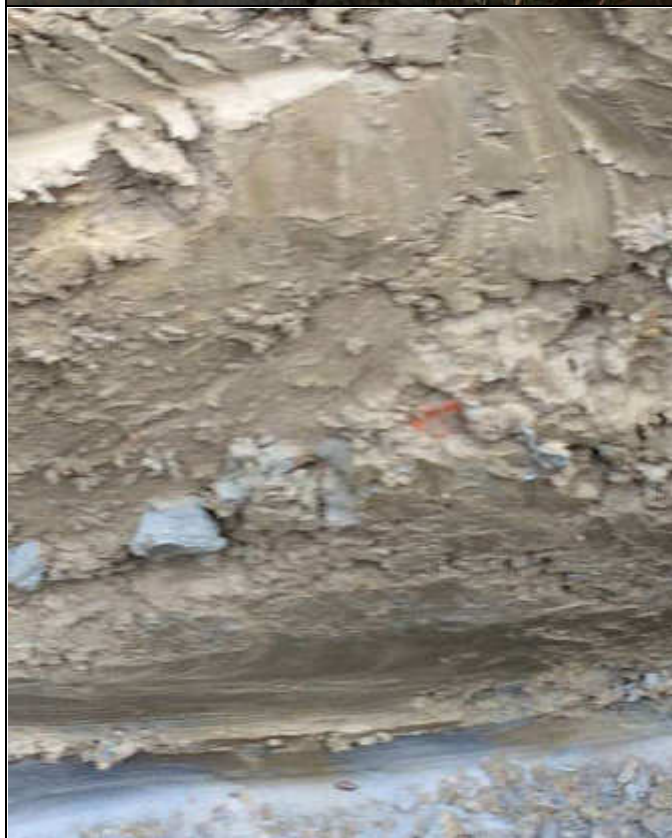
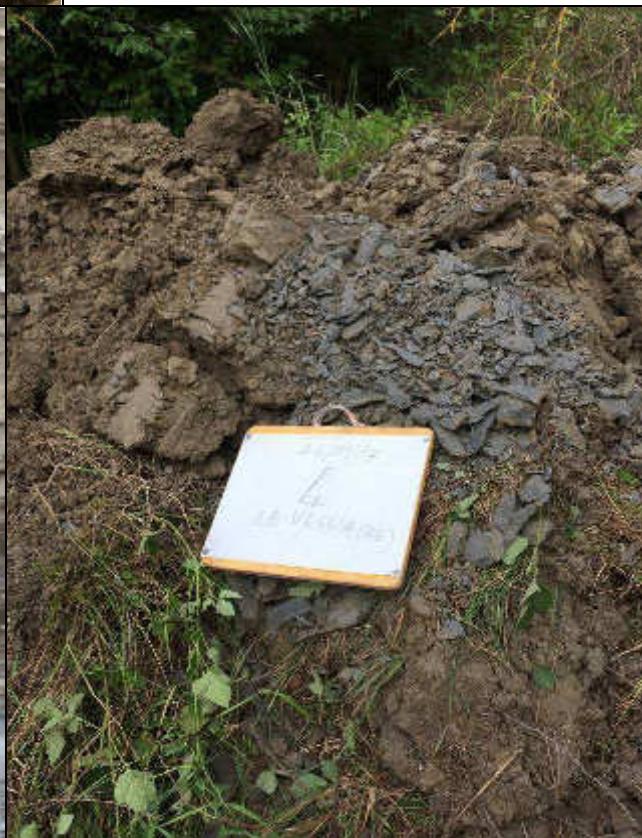
SCAVO 4

<i>m da p.c.</i>	<i>Descrizione stratigrafica</i>
0.0 -1.4	Riporto costituito da limo argilloso nocciola-grigio
-1.4 -1.6	Argilla limosa di color grigio azzurro con venature marroni

Nota: da m -0.4 a 0.5 dal p.c., sul lato nord dello scavo livello con rari cocci di laterizio. Prelevato campione (vedi foto).

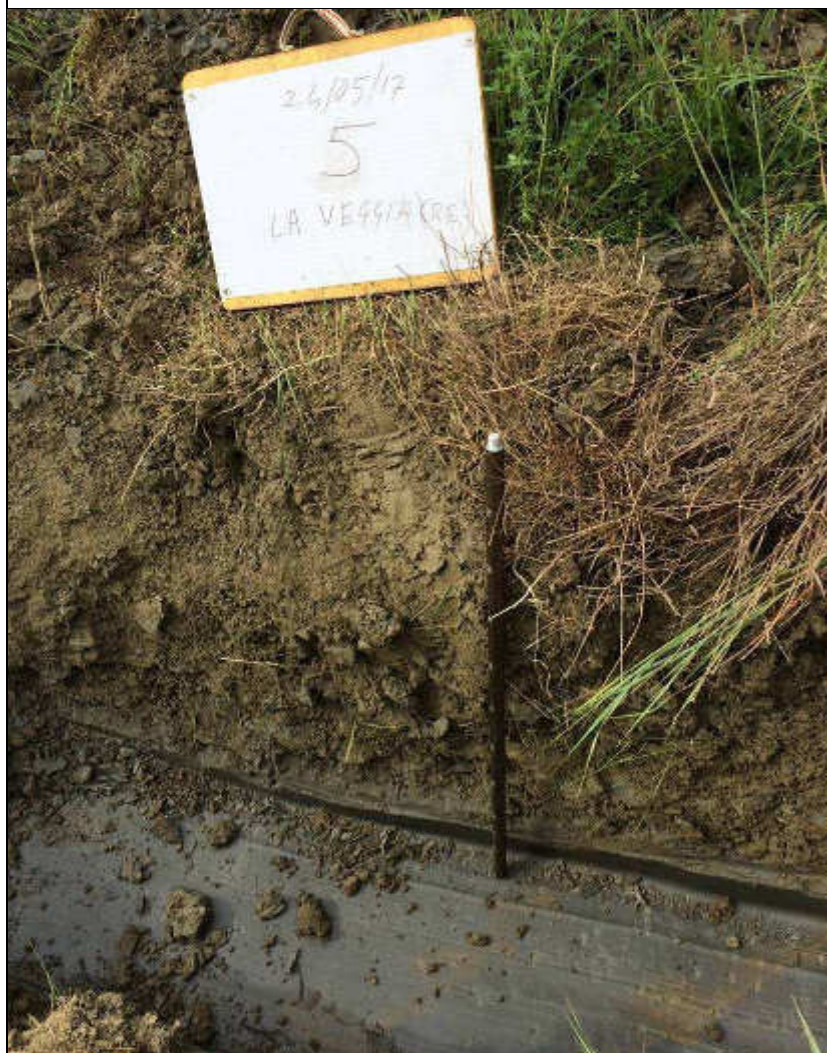
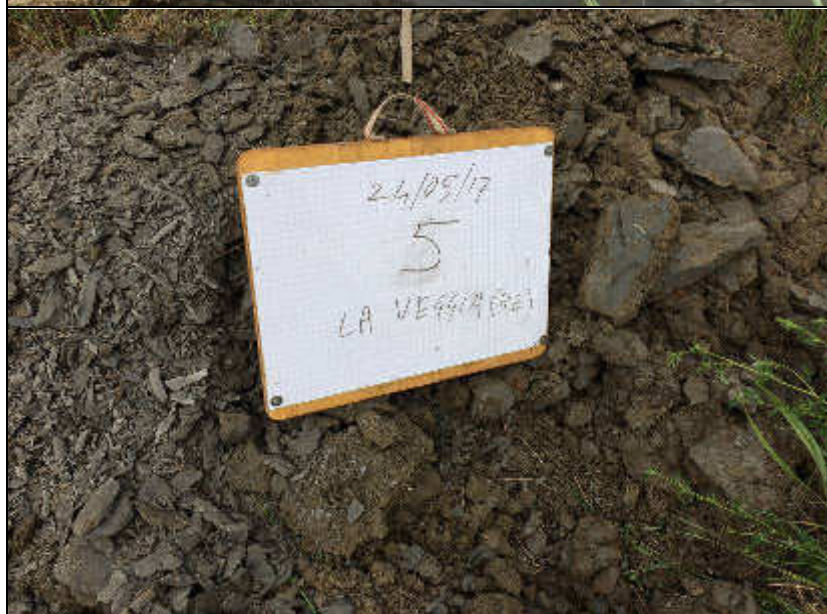
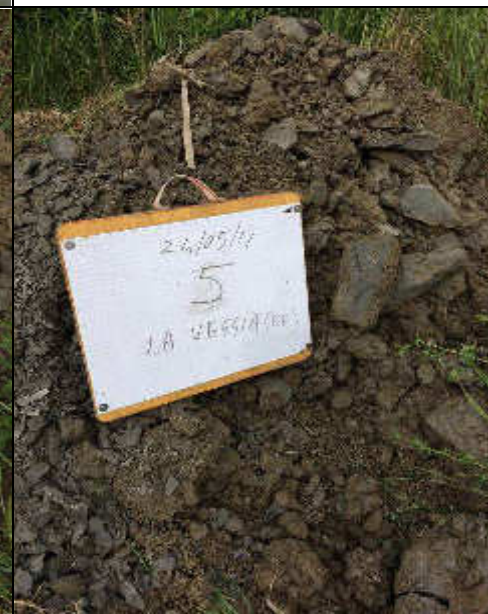
SCAVO 5

<i>m da p.c.</i>	<i>Descrizione stratigrafica</i>
0.0 -0.7	Riporto costituito da limo argilloso marrone -grigio
-0.7 -1.0	Argilla limosa di color grigio azzurro con venature marroni

Nota: al contatto tra il riporto e il terreno in posto sono presenti calcinoli di color marrone giallastro di media consistenza.

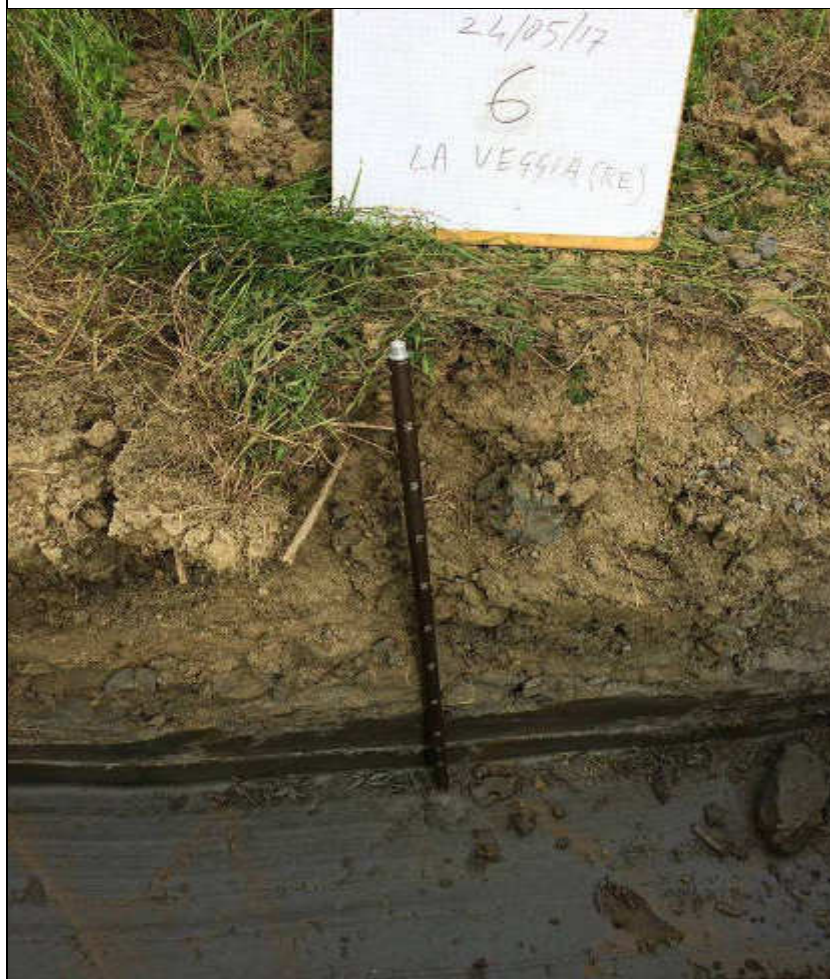
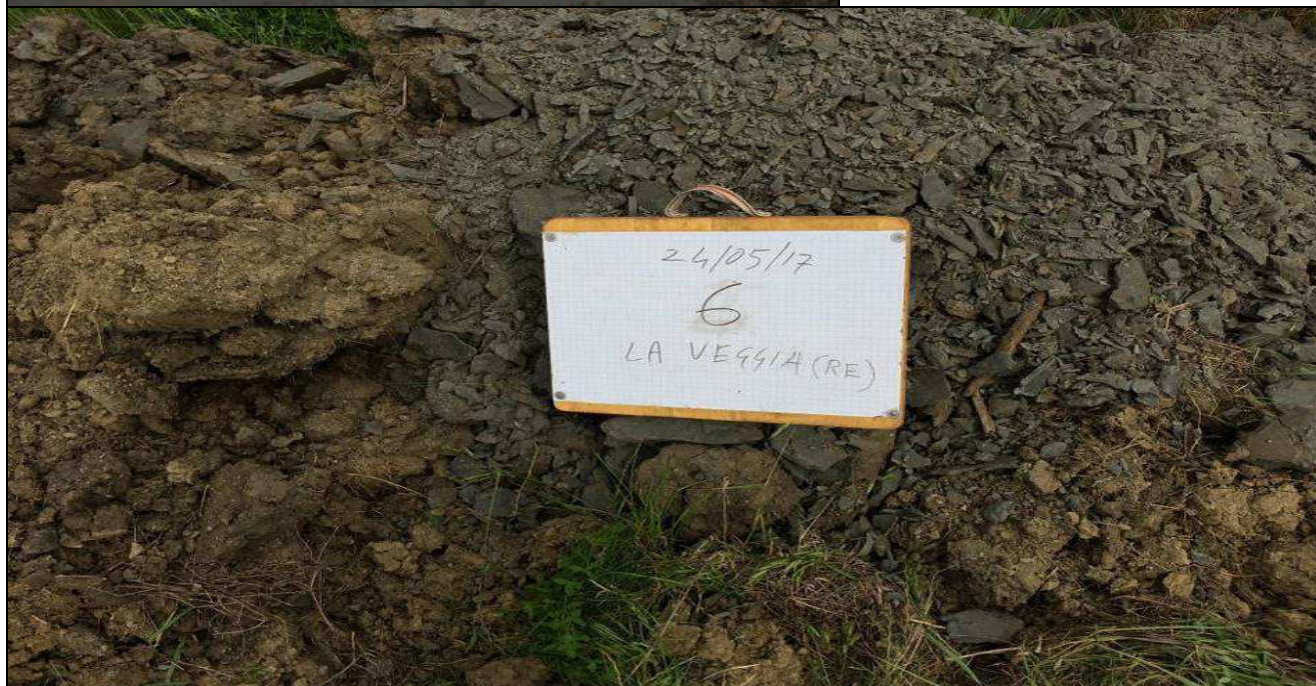
SCAVO 6

<i>m da p.c.</i>	<i>Descrizione stratigrafica</i>
0.0 -0.7	Riporto costituito da limo argilloso marrone -grigio
-0.7 -1.0	Argilla limosa di color grigio azzurro con venature marroni

Nota: al contatto tra il riporto e il terreno in posto sono presenti calcinoli di color marrone giallastro di media consistenza.

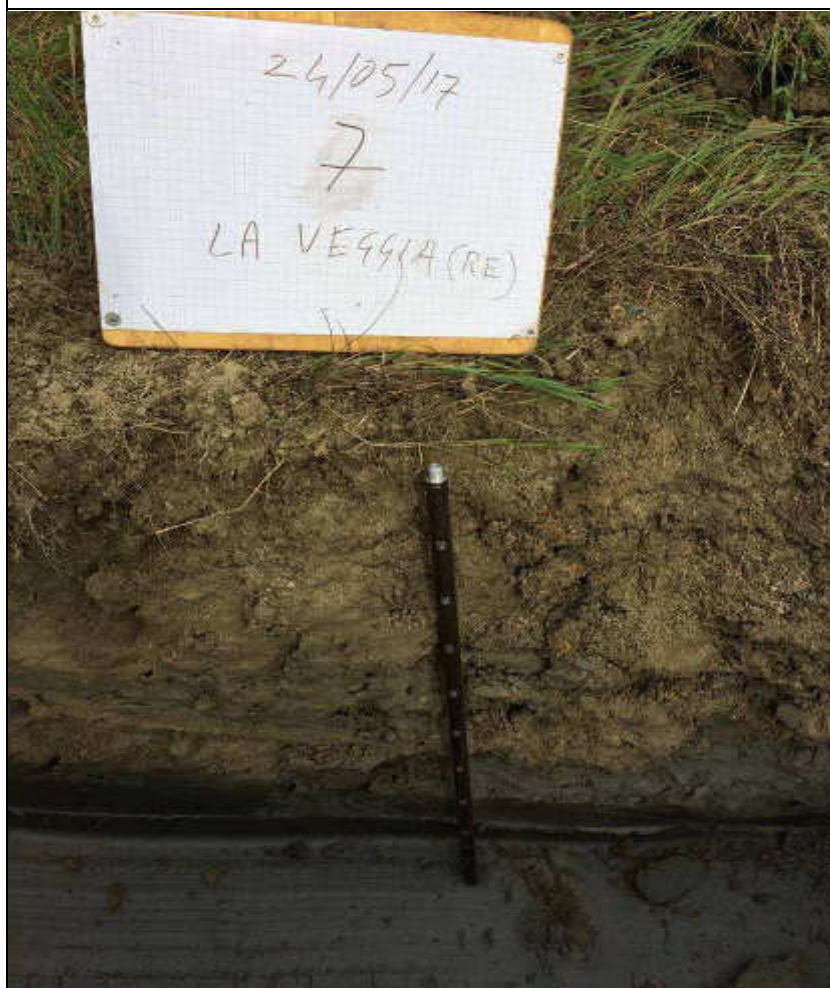
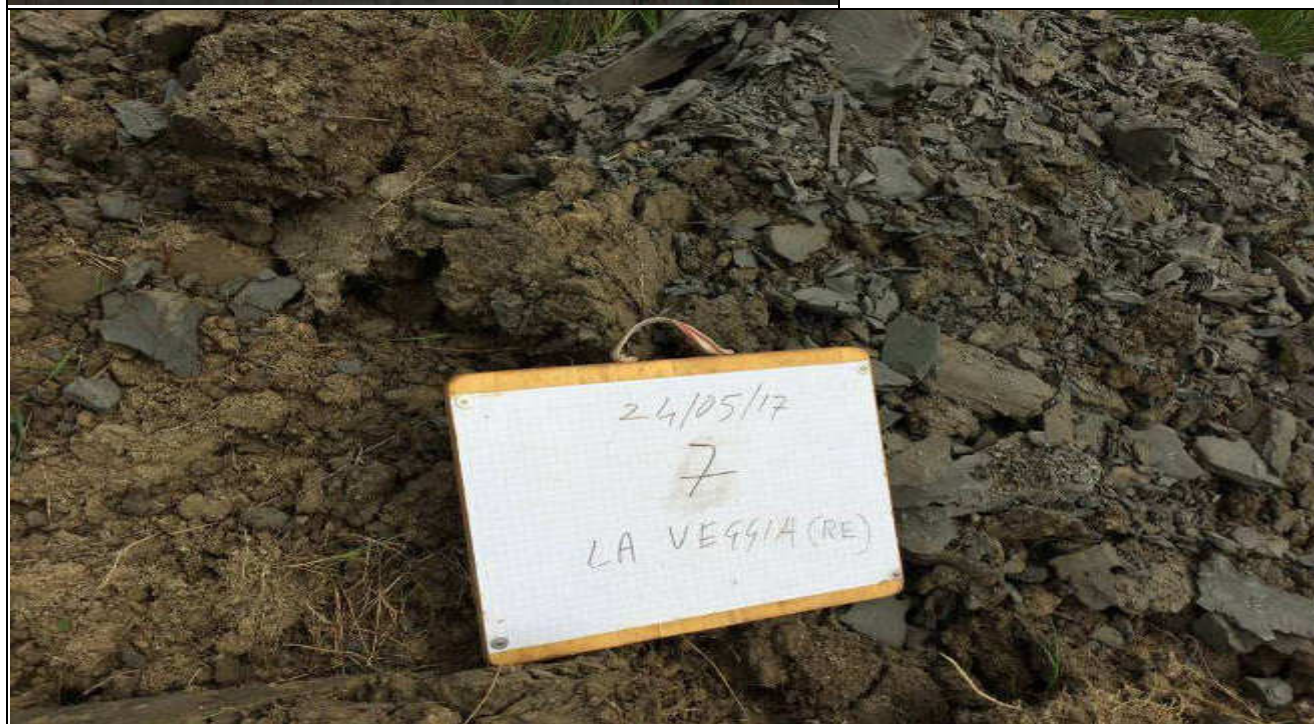
SCAVO 7

<i>m da p.c.</i>	<i>Descrizione stratigrafica</i>
0.0 -0.9	Riporto costituito da limo argilloso marrone -grigio
-0.9 -1.1	Argilla limosa di color grigio azzurro con venature marroni

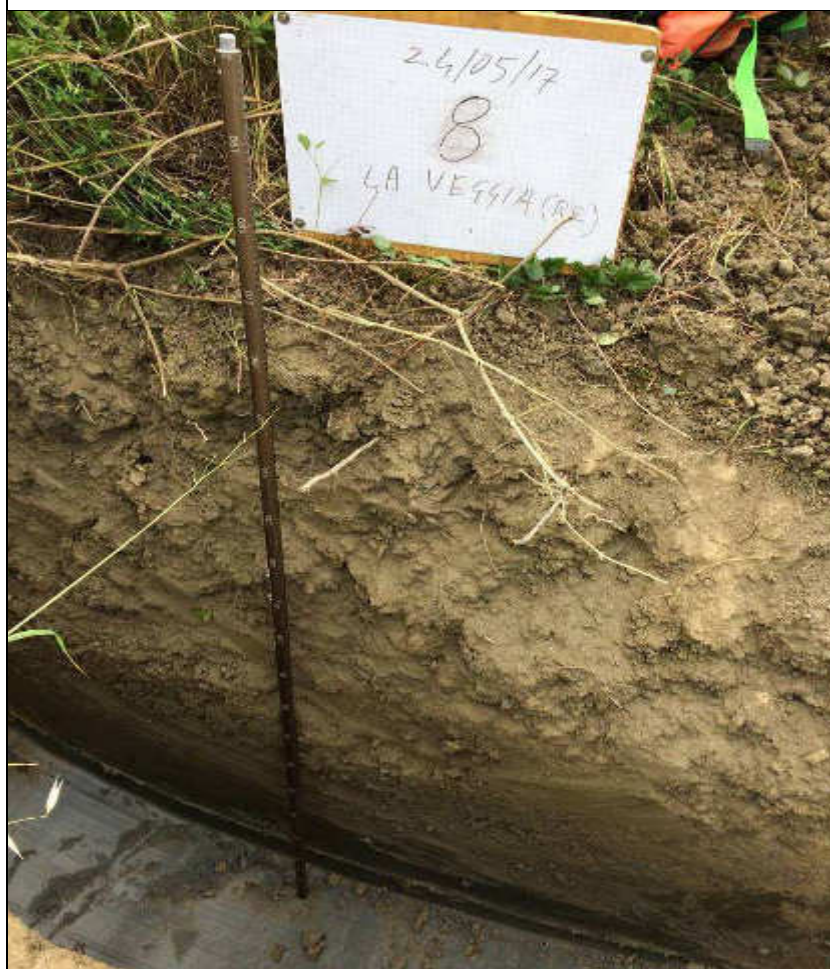
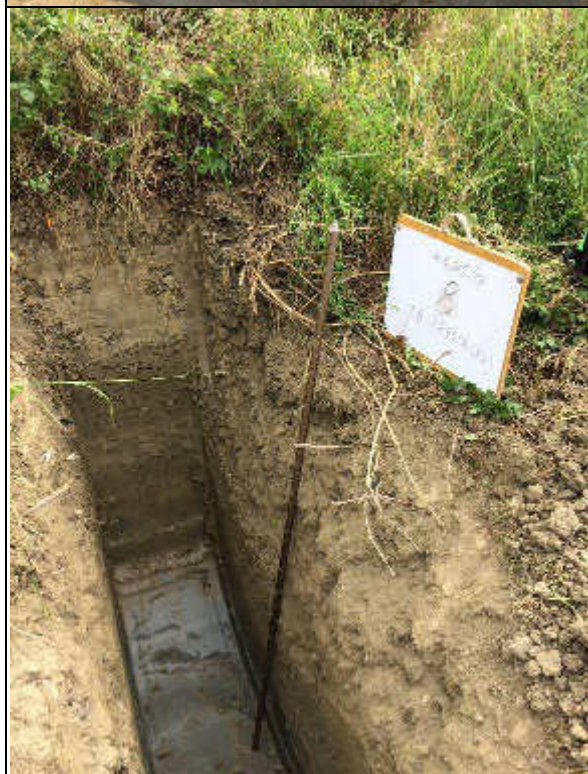
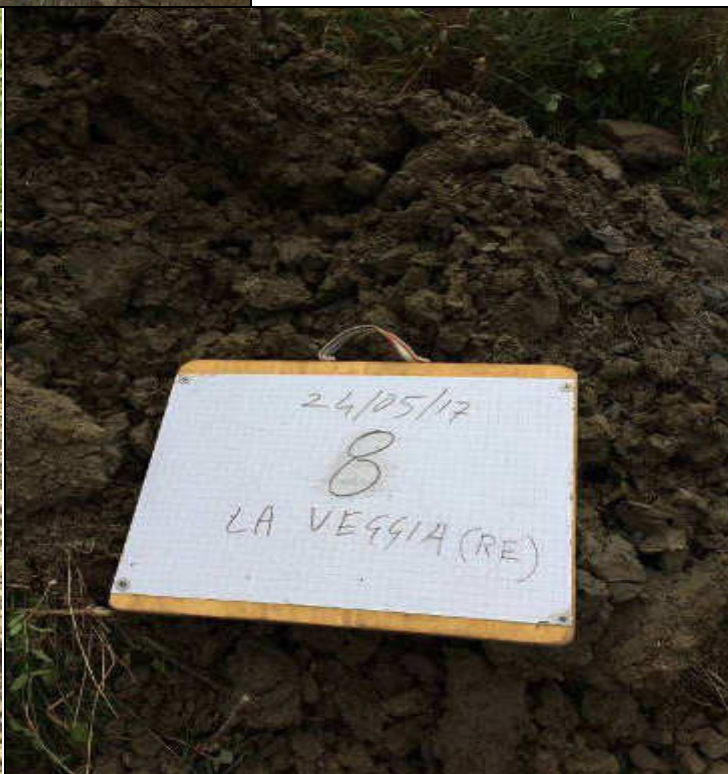
SCAVO 8

Riporto costituito da limo argilloso marrone -grigio

Argilla limosa di color grigio azzurro con venature marroni

Nota: all'interno del riporto si rilevano rarissimi cocci di laterizio.

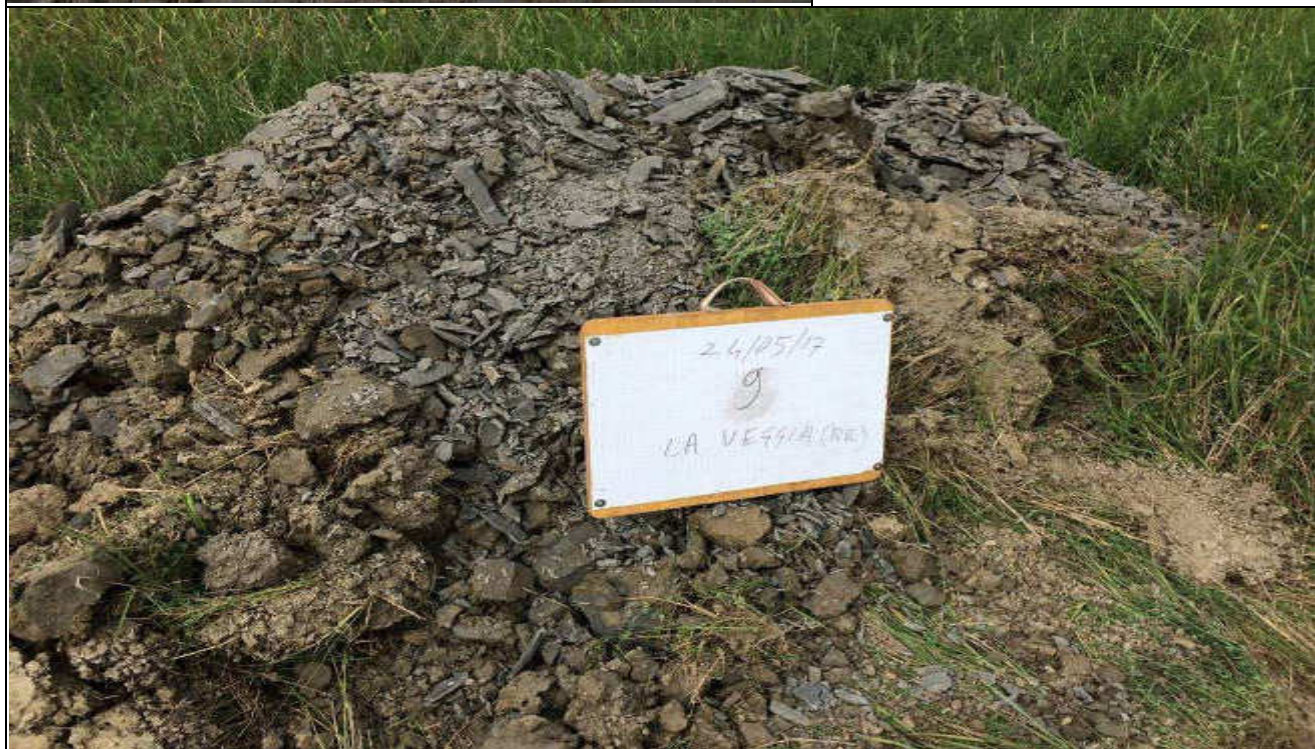
SCAVO 9

<i>m da p.c.</i>	<i>Descrizione stratigrafica</i>
	0.0 -0.5	Riporto costituito da limo argilloso marrone -grigio
	-0.5 -0.7	Argilla limosa di color grigio azzurro con venature marroni

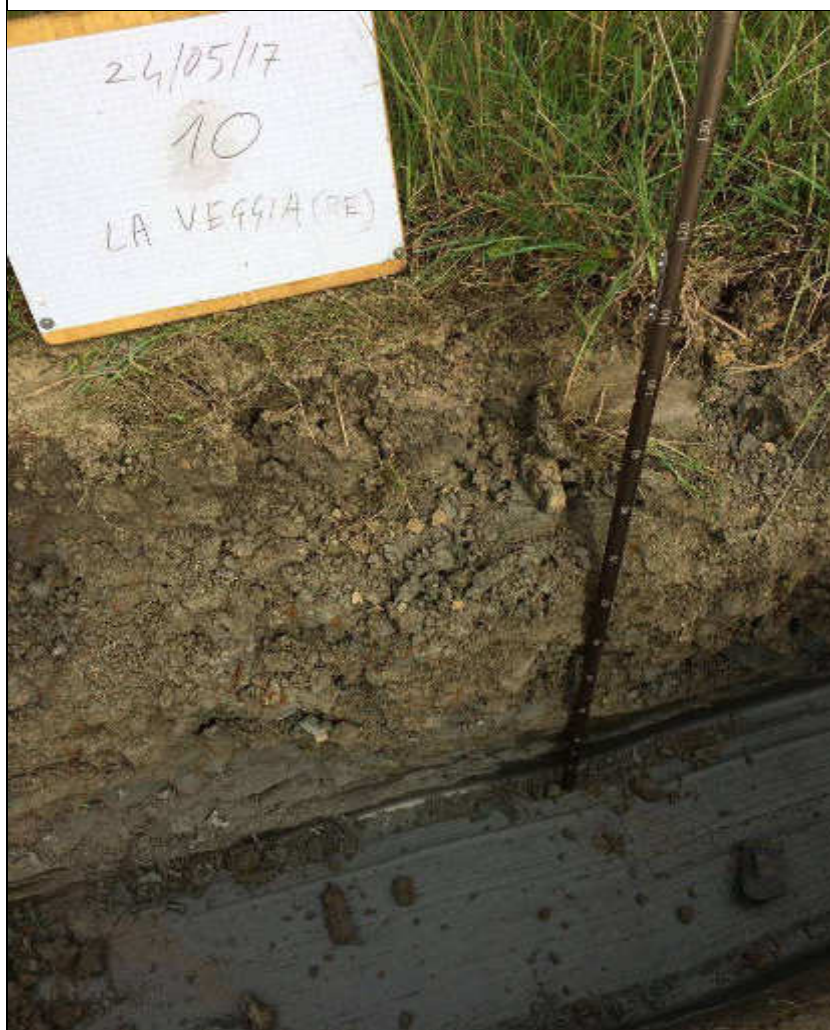
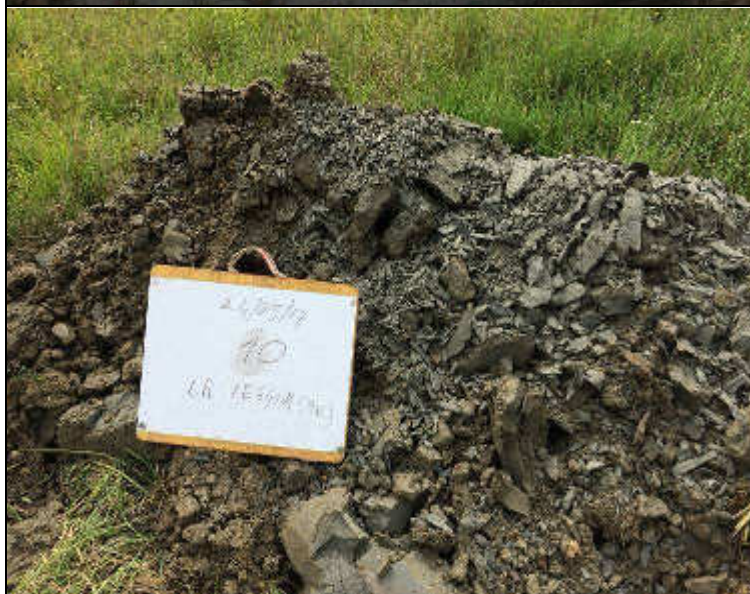
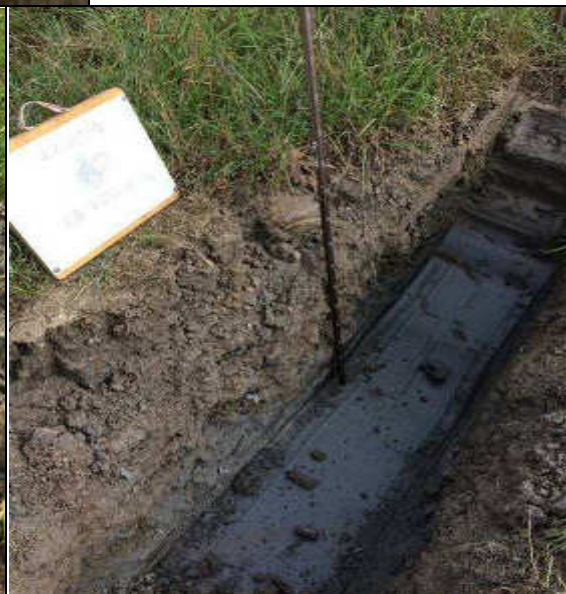
SCAVO 10

<i>m da p.c.</i>	<i>Descrizione stratigrafica</i>
0.0 -0.70	Riporto costituito da limo argilloso marrone -grigio
-0.7 -1.1	Argilla limosa di color grigio azzurro con venature marroni

Nota: al contatto tra il riporto e il terreno in posto sono presenti calcinoli di color marrone giallastro di media consistenza.

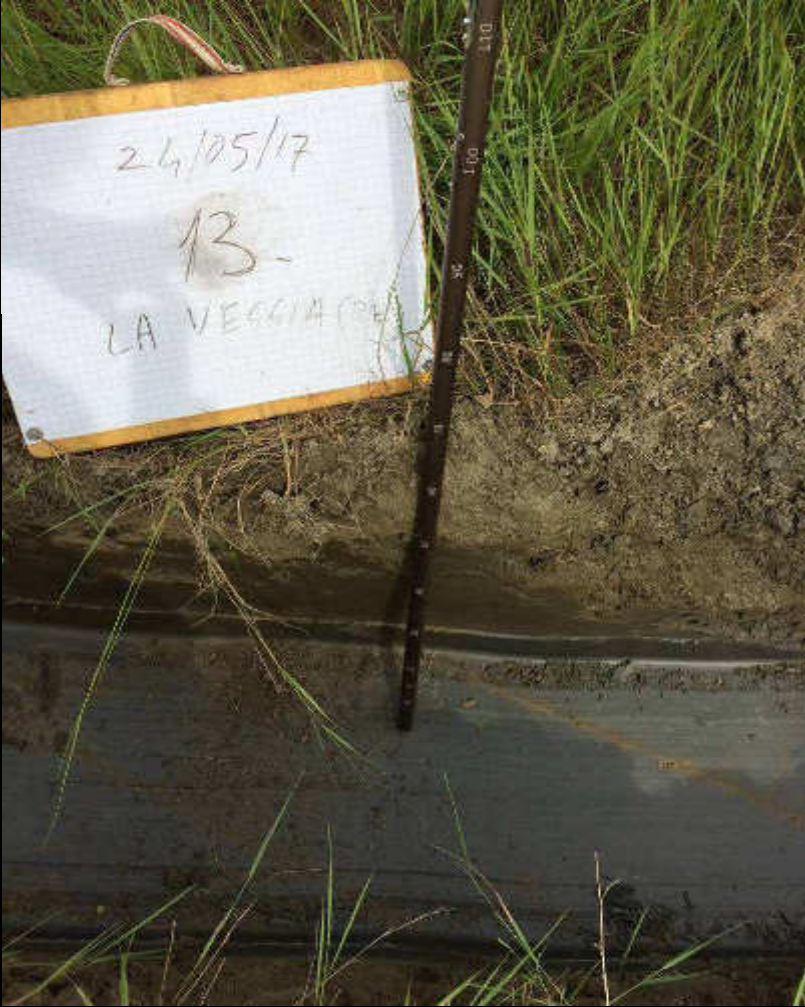
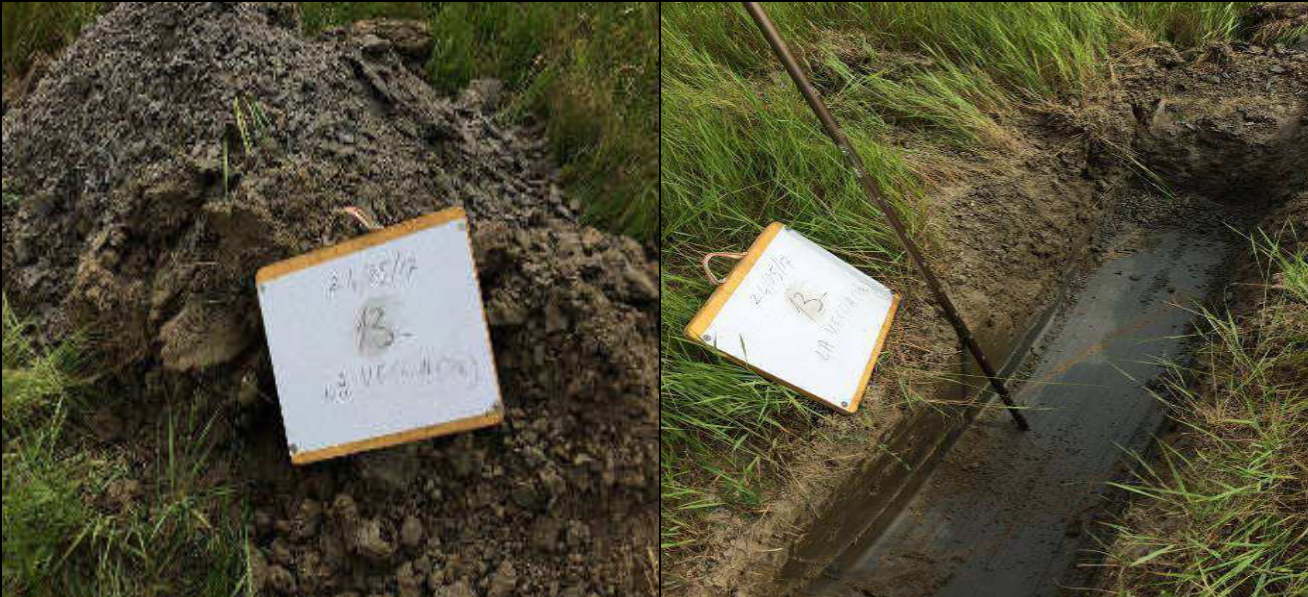
SCAVO 13

<i>m da p.c.</i>	<i>Descrizione stratigrafica</i>
	0.00 -0.5	<i>Riporto costituito da argilla limosa marrone - grigio</i>
	-0.5 -0.7	<i>Argilla limosa di color grigio azzurro con venature marroni</i>

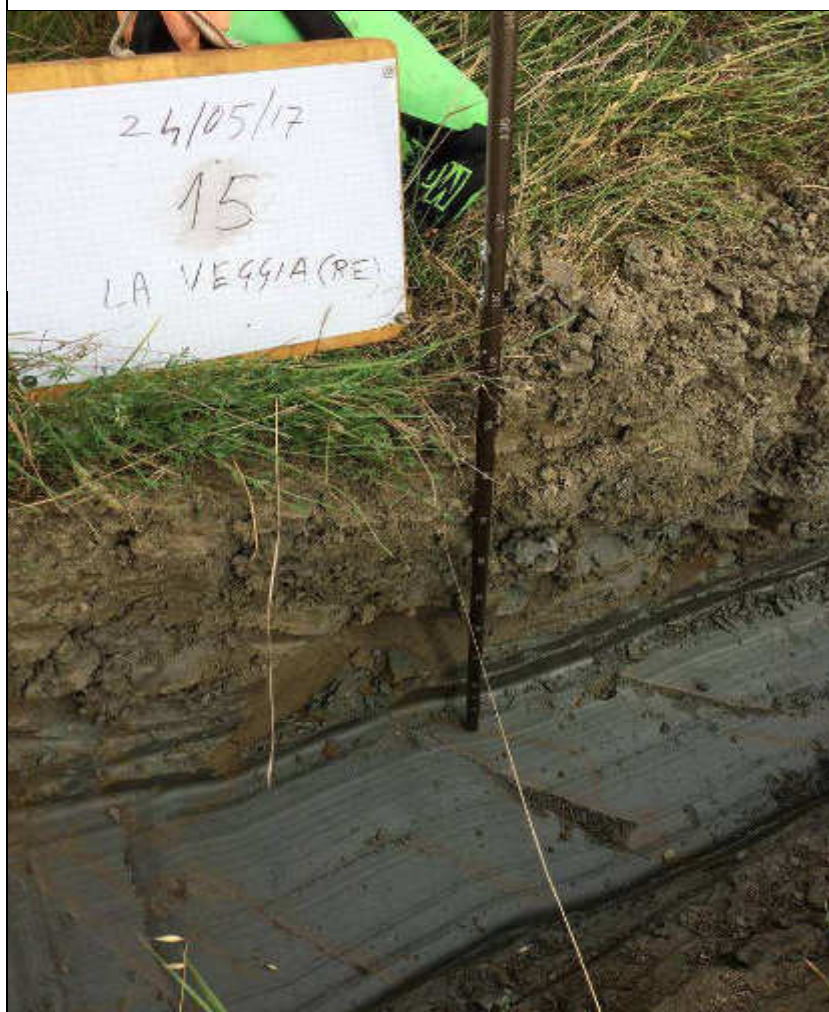
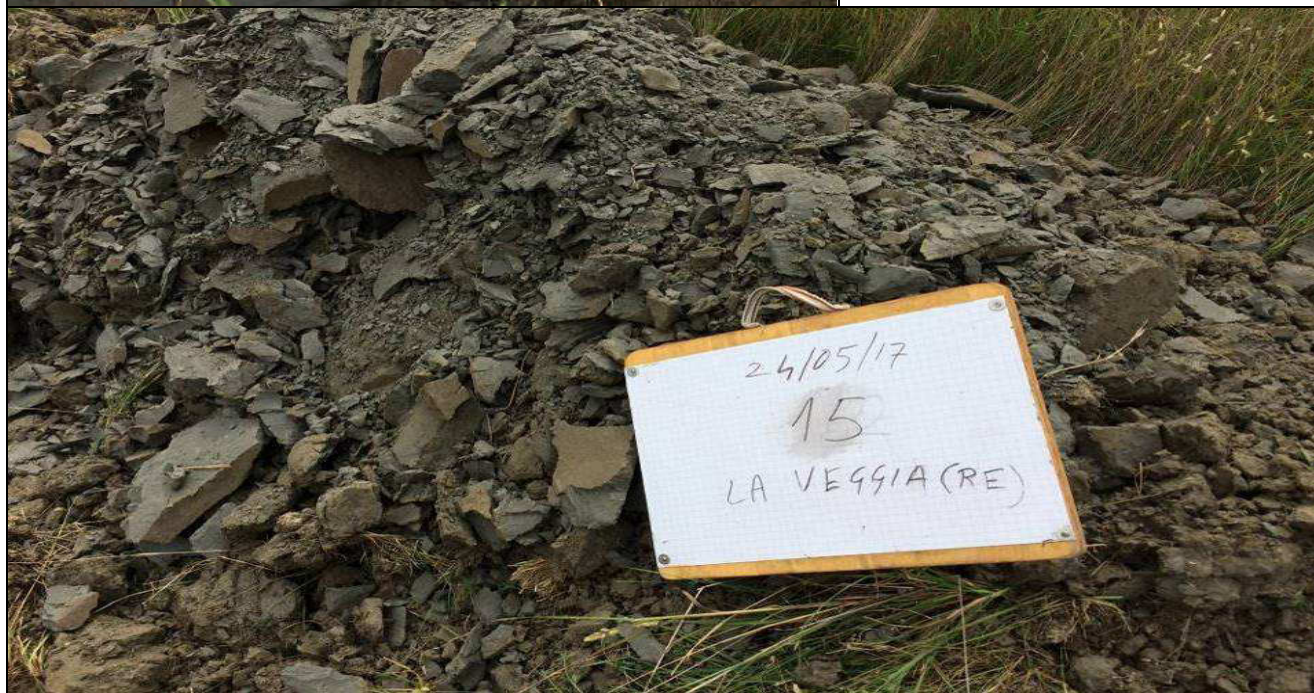
SCAVO 15

<i>m da p.c.</i>	<i>Descrizione stratigrafica</i>
0.0 -0.5	Riporto costituito da limo argilloso marrone -grigio
-0.5 -1.0	Argilla limosa di color grigio azzurro con venature marroni

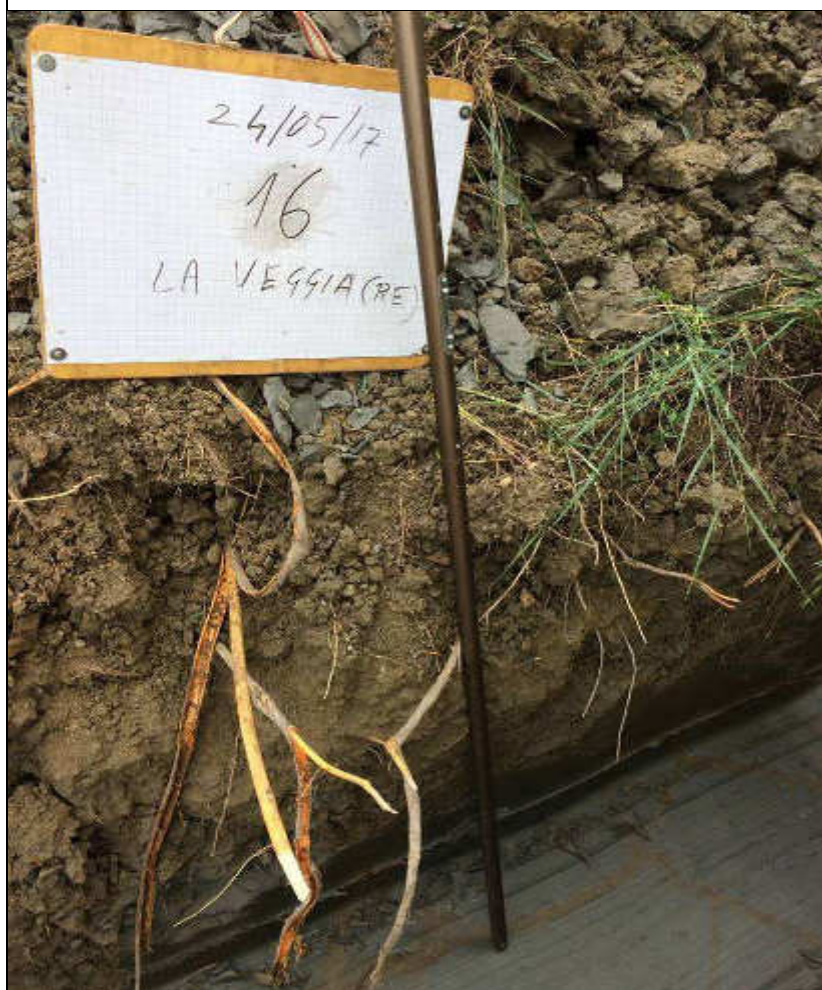
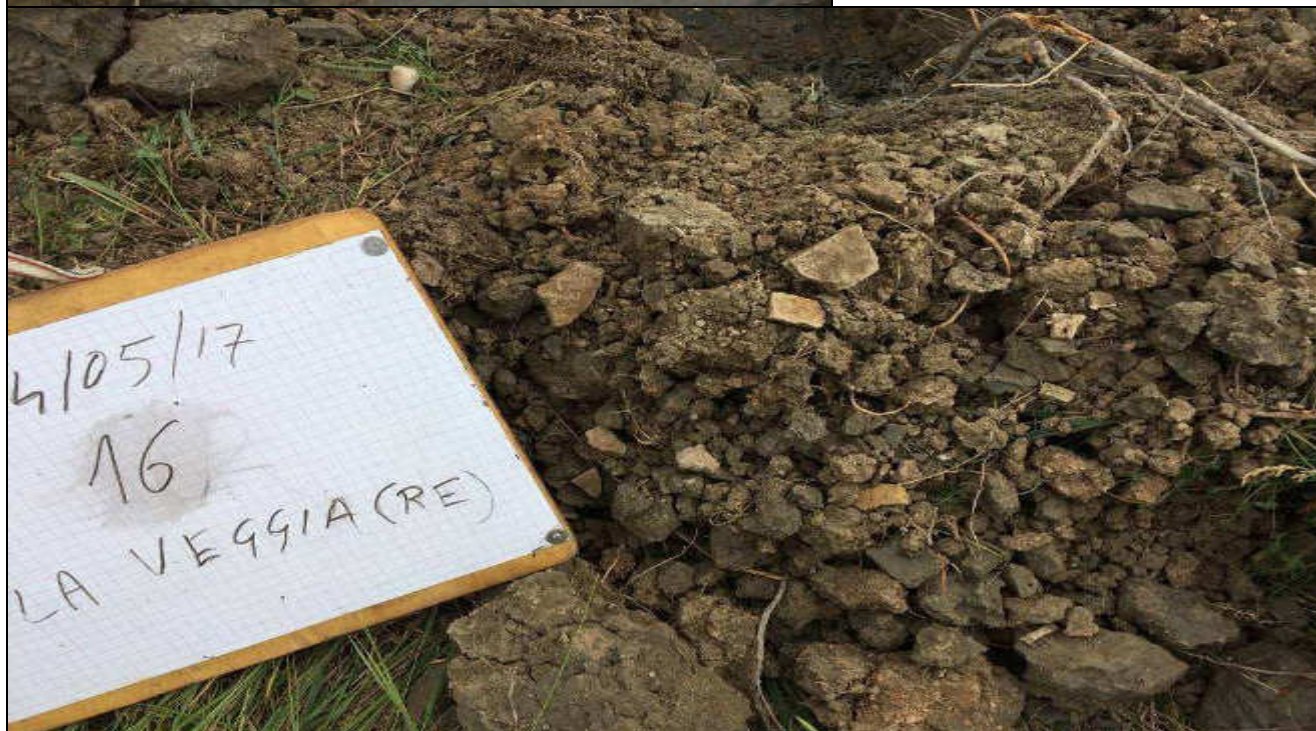
SCAVO 16

<i>m da p.c.</i>	<i>Descrizione stratigrafica</i>
0.0 -0.6	Riporto costituito da argilla limosa nocciola
-0.6 -0.9	Argilla limosa di color grigio azzurro con venature marroni

Nota: all'interno del riporto, si rilevano rari cocci di mattonelle laterizio. Nella parte più superficiale sono presenti livelli di spessore centimetrico di color ocre con inclusi sfridi di laterizio e di piastrelle (vedi foto).
