INTERVENTO EDILIZIO UNITARIO PER REALIZZAZIONE NUOVO EDIFICIO COMMERCIALE IN LOC. VEGGIA

OGGETTO: CARATTERIZZAZIONE TERRENO	DATA: Luglio 2017
--	----------------------

CARATTERIZZAZIONE AMBIENTALE DEL SUOLO
EX CAVA CA' DE FII – LA VEGGIA

RELAZIONE TECNICA

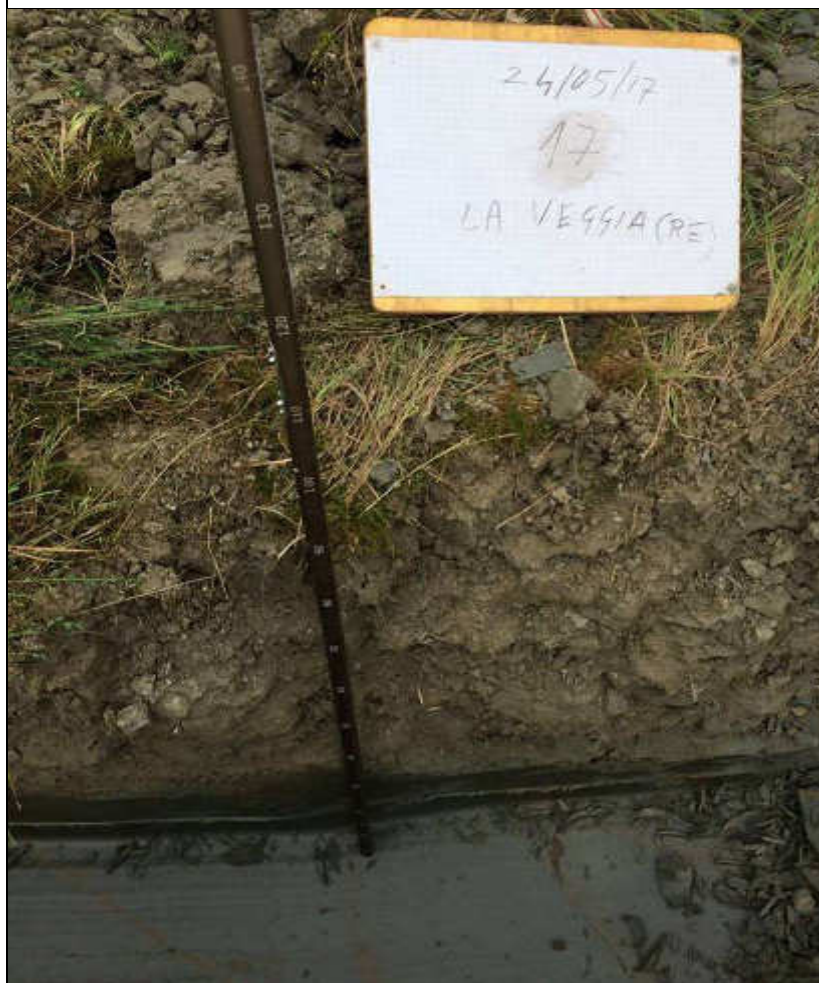
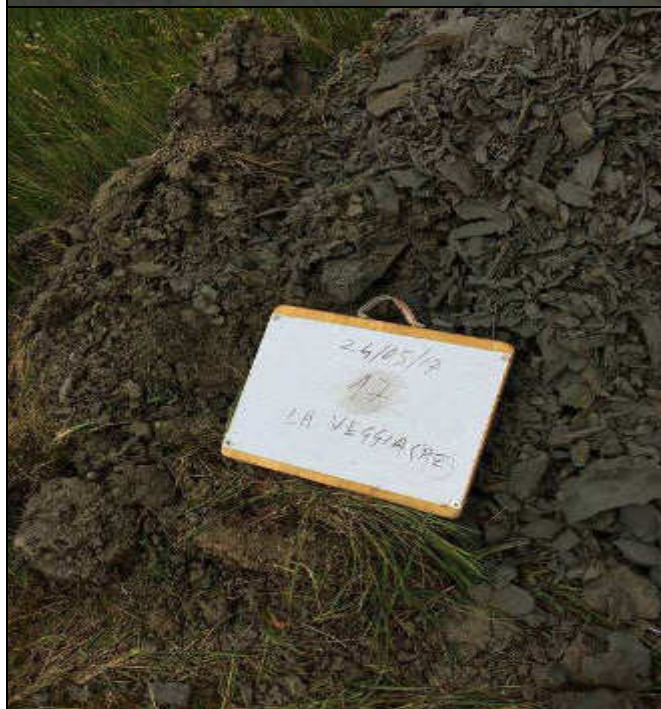
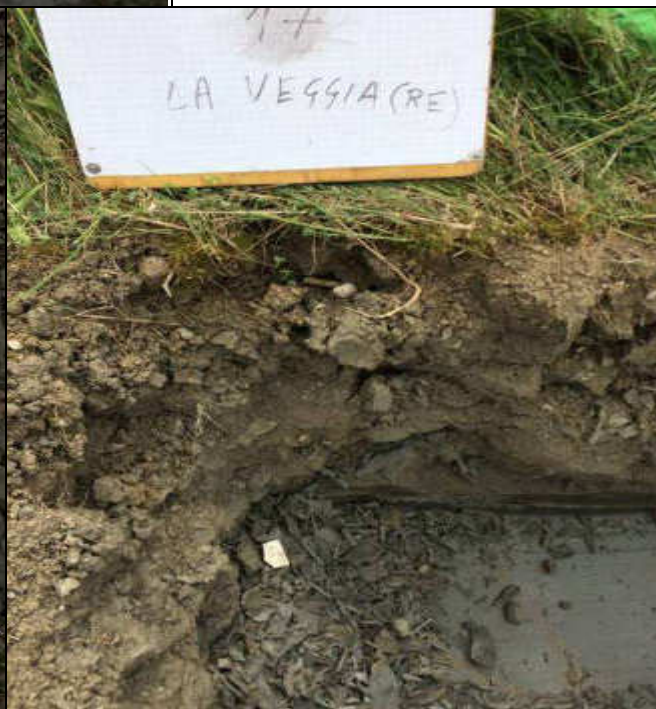
SCAVO 17

<i>m da p.c.</i>	<i>Descrizione stratigrafica</i>
0.0 -0.6	Riporto costituito da limo argilloso marrone -grigio
-0.6 -0.9	Argilla limosa di color grigio azzurro con venature marroni

Nota: all'interno del riporto, in particolare nella parte superficiale, si rilevano rari cocci di mattonelle laterizio (vedi foto).

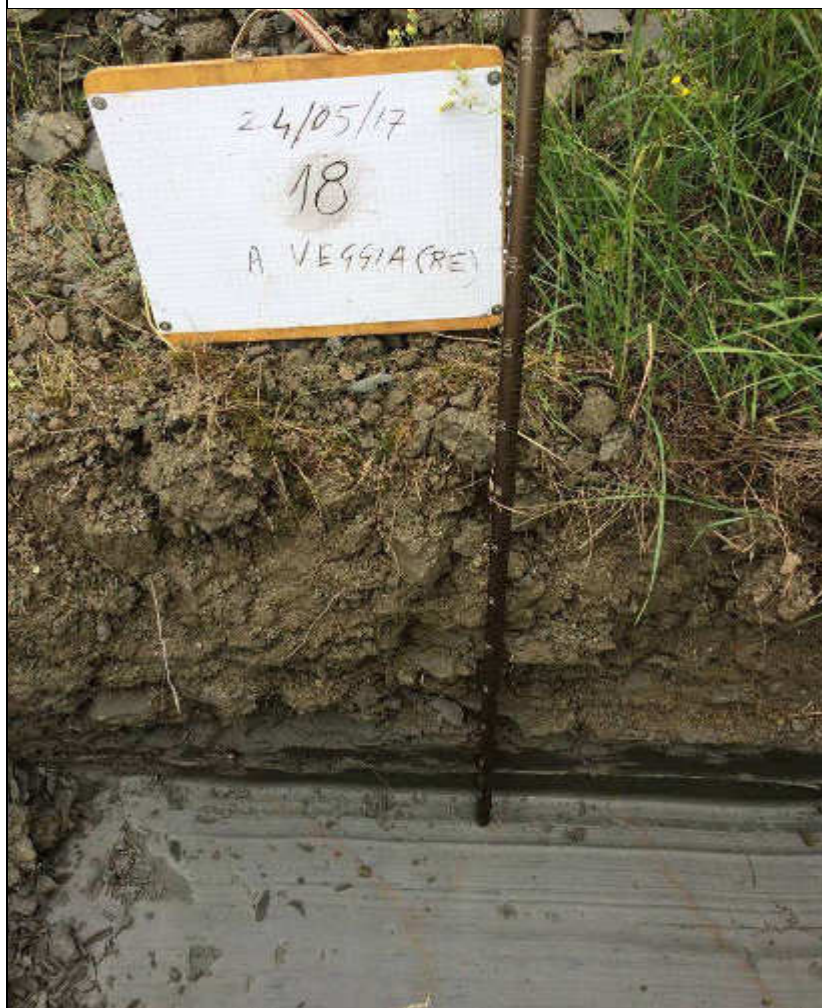
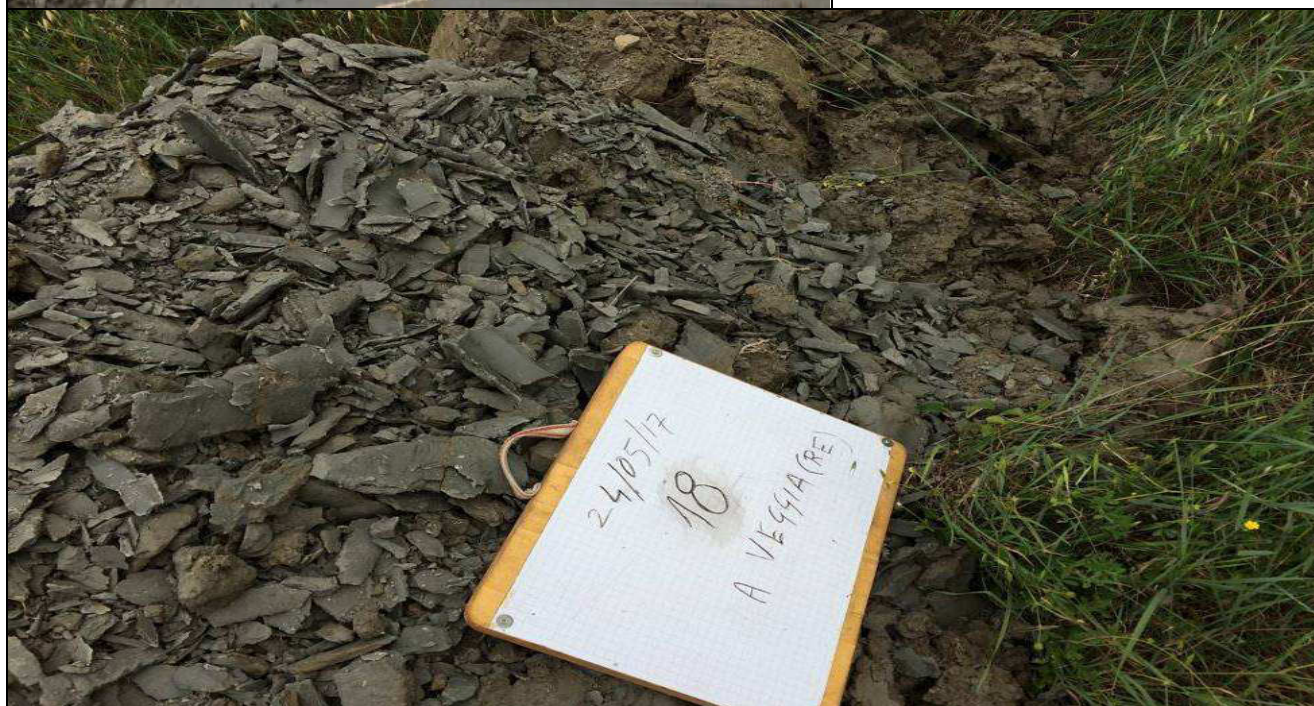
SCAVO 18

<i>m da p.c.</i>	<i>Descrizione stratigrafica</i>
0.0 -0.5	Riporto costituito da limo argilloso marrone -grigio
-0.5 -0.9	Argilla limosa di color grigio azzurro con venature marroni

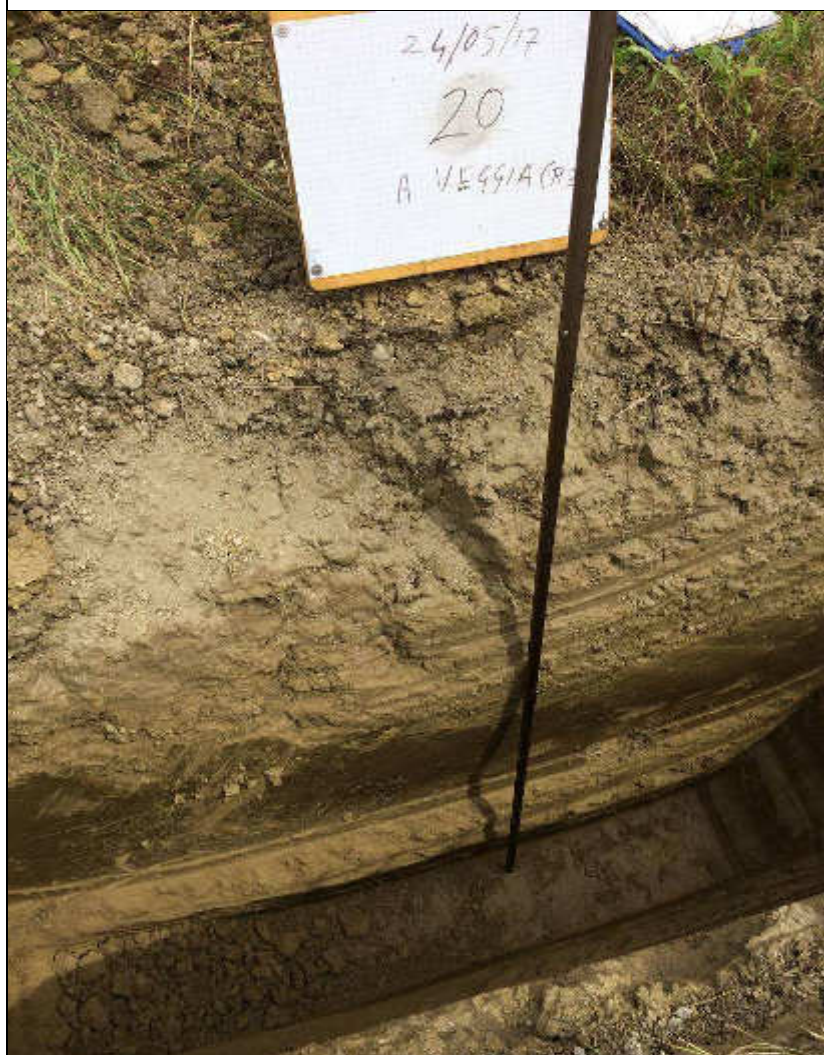
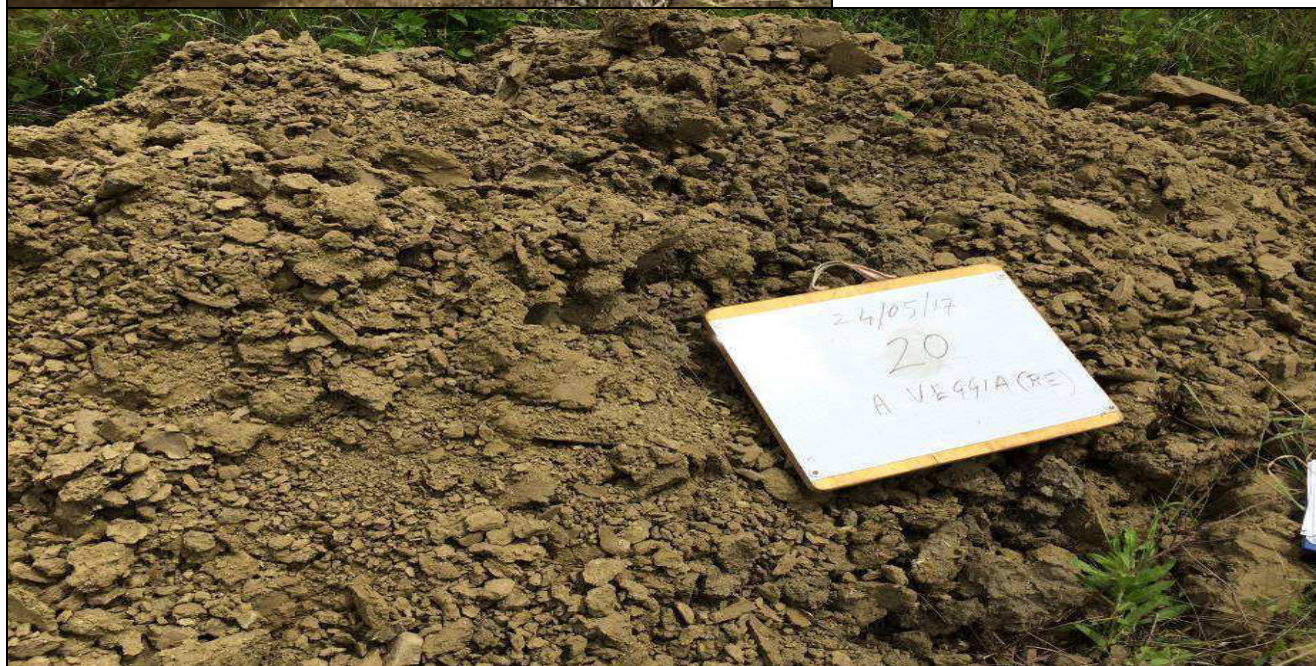
SCAVO 20

<i>m da p.c.</i>	<i>Descrizione stratigrafica</i>
0.0-0.8	Riporto di limo argilloso nocciola con inclusi rari cocci di mattonelle
-0.8 -1.6	Argilla limosa nocciola
-1.6 -2.0	Argilla limosa nocciola debolmente scura

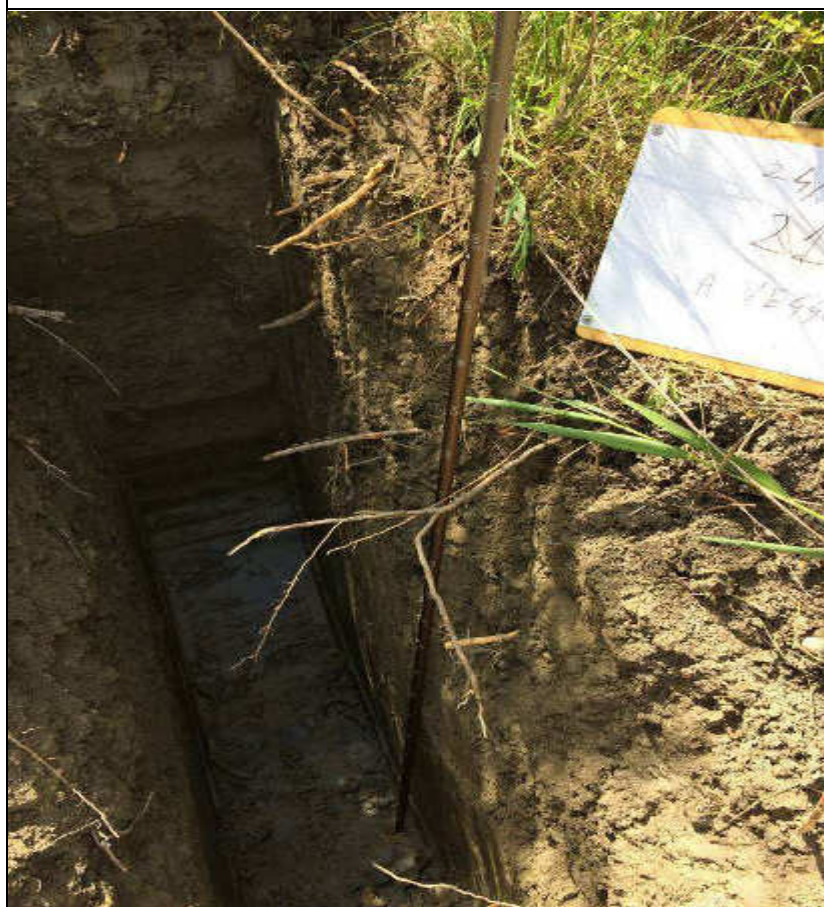
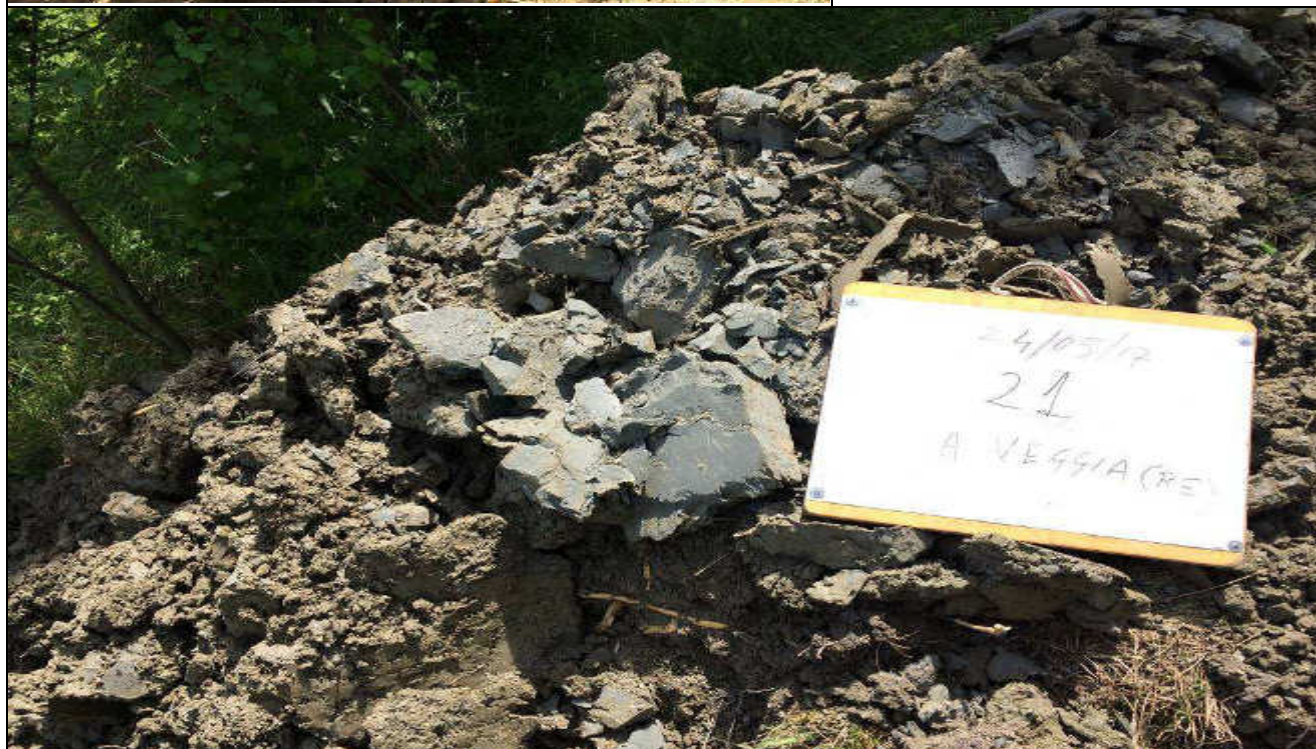
SCAVO 21

<i>m da p.c.</i>	<i>Descrizione stratigrafica</i>
0.0 -1.0	Riporto di argilla grigia nocciola
-1.0 -1.9	Argilla limosa di color grigio azzurro con venature marroni

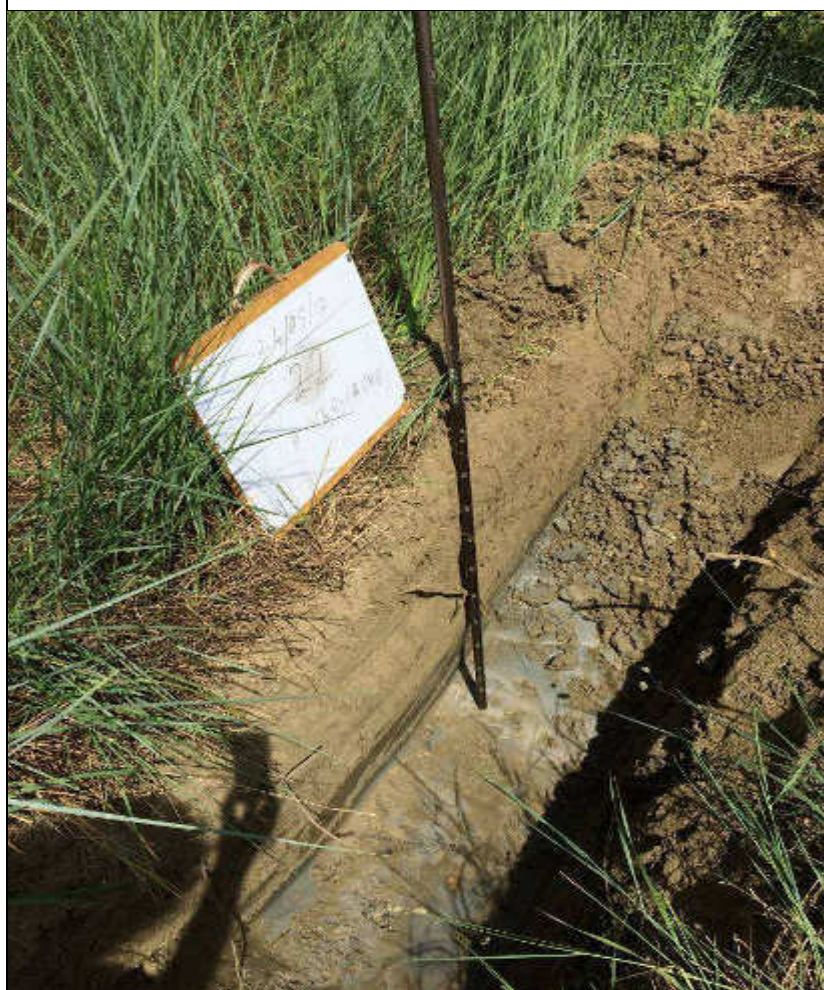
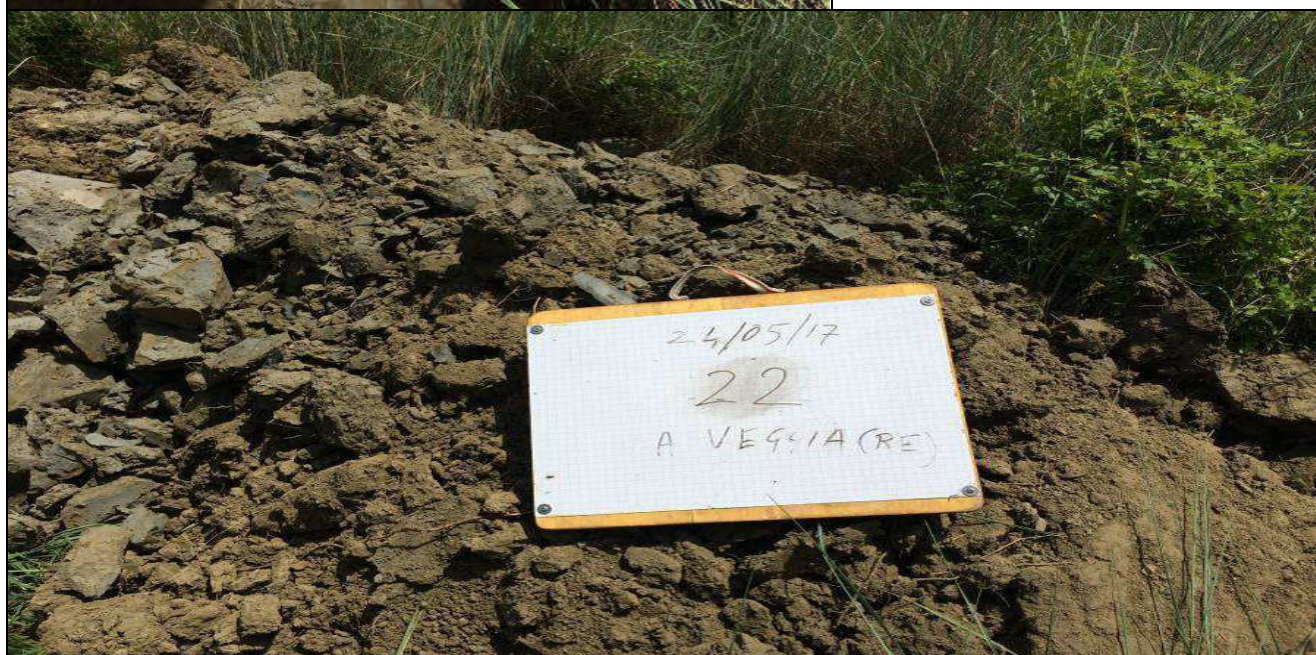
SCAVO 22

<i>m da p.c.</i>	<i>Descrizione stratigrafica</i>
0.0 -0.6	Riporto di limo argilloso nocciola
-0.6 -1.1	Argilla limosa di color grigio azzurro con venature marroni

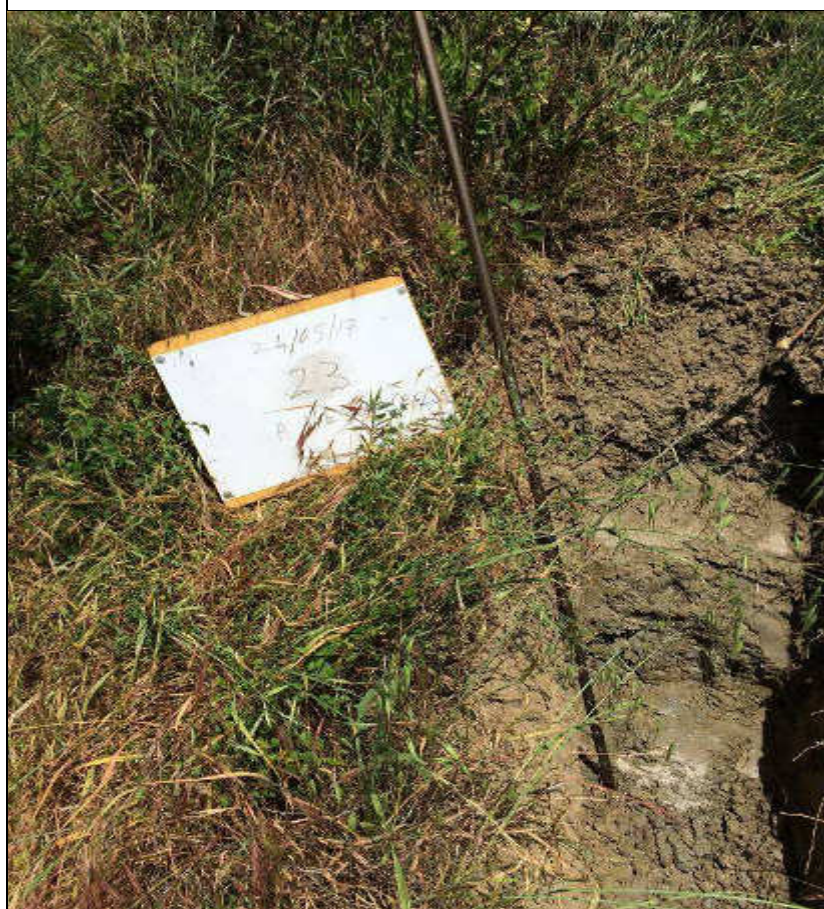
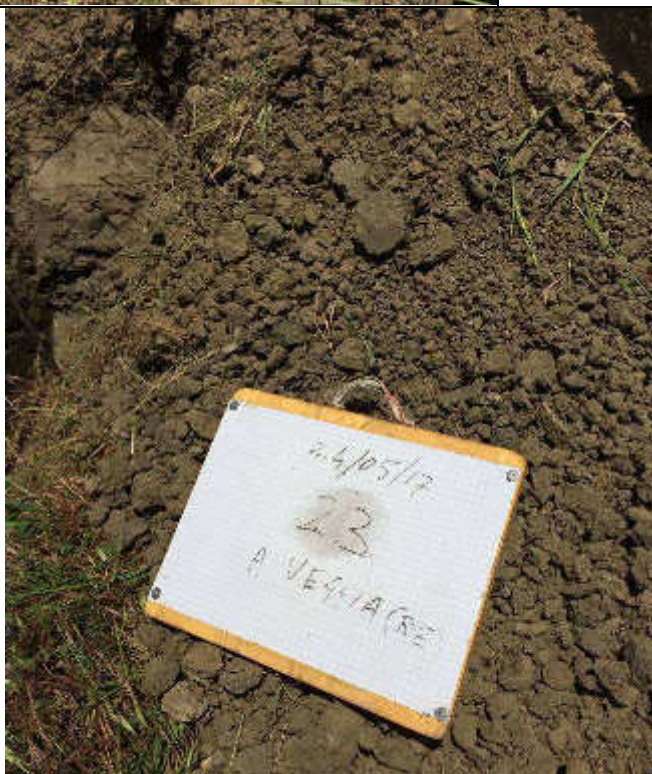
SCAVO 23

<i>m da p.c.</i>	<i>Descrizione stratigrafica</i>
0.0 -0.5	Riporto di limo argilloso nocciola
-0.5 -1.0	Argilla limosa di color grigio azzurro con venature marroni

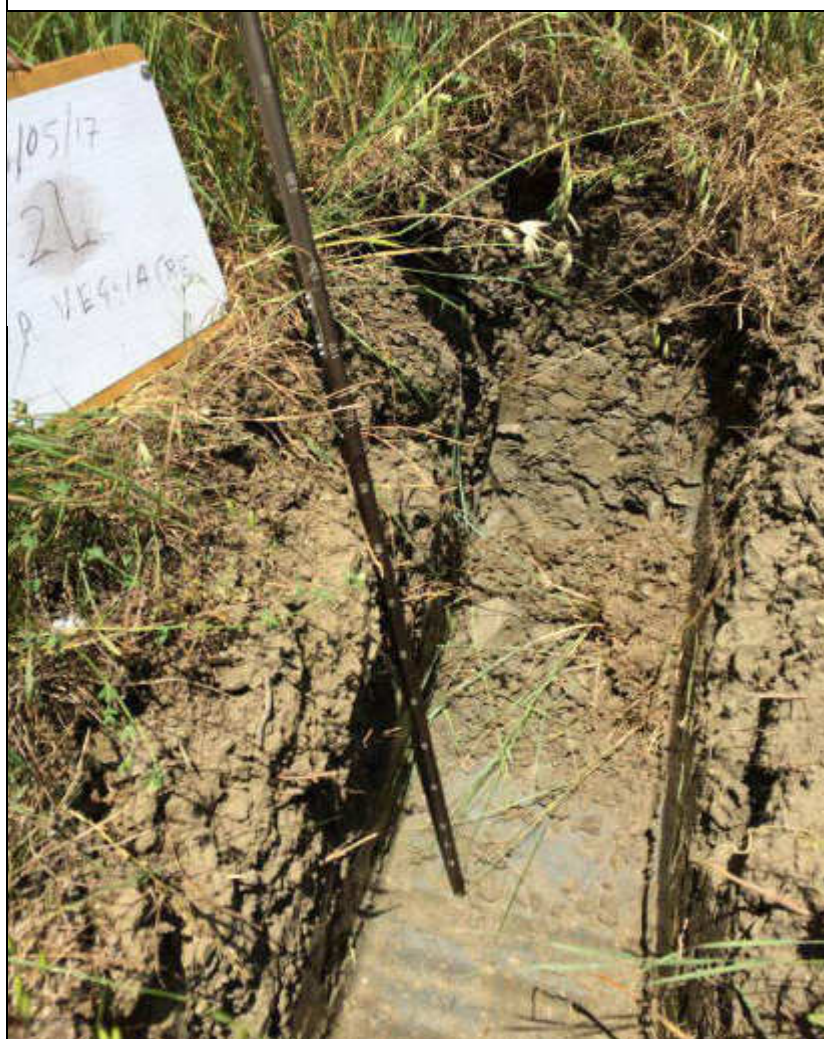
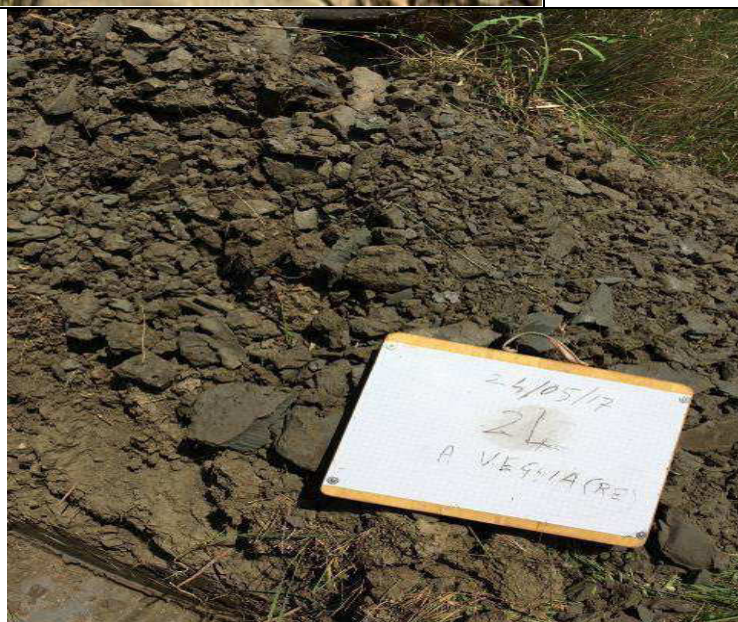
SCAVO 24

*Riporto di limo argilloso
nocciola con rari cocci di
piastrelle in superficie*

*Argilla limosa di color
grigio azzurro con
venature marroni*

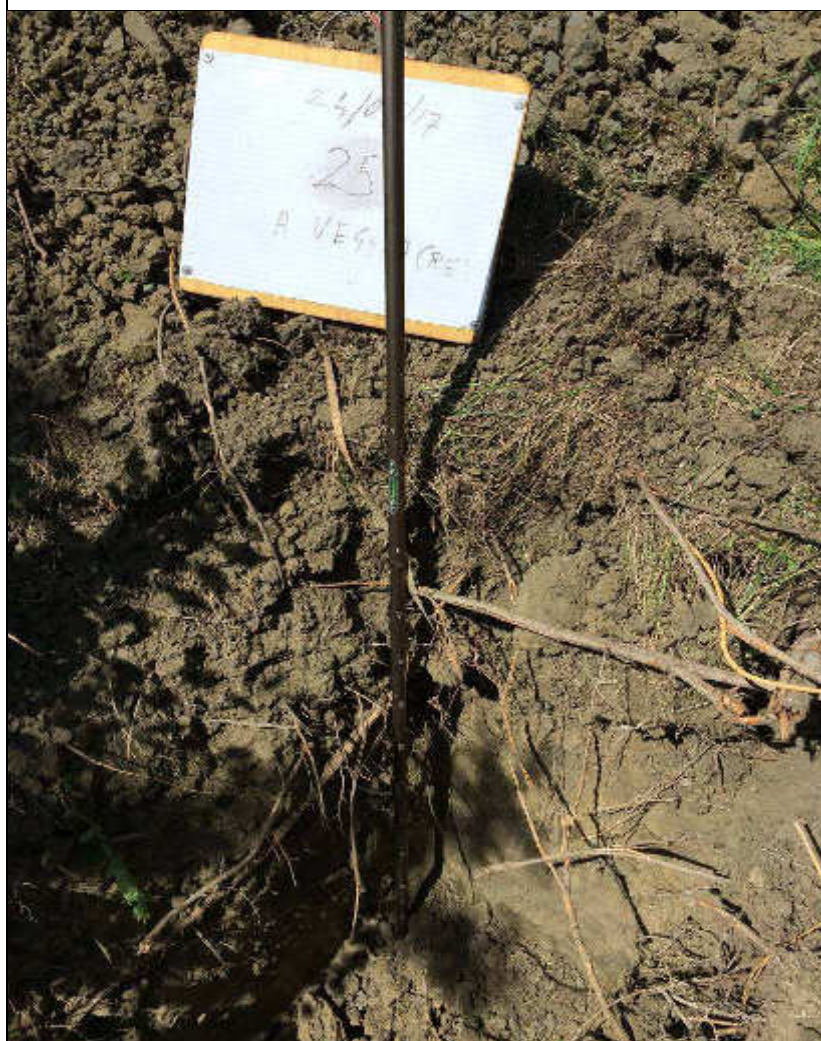
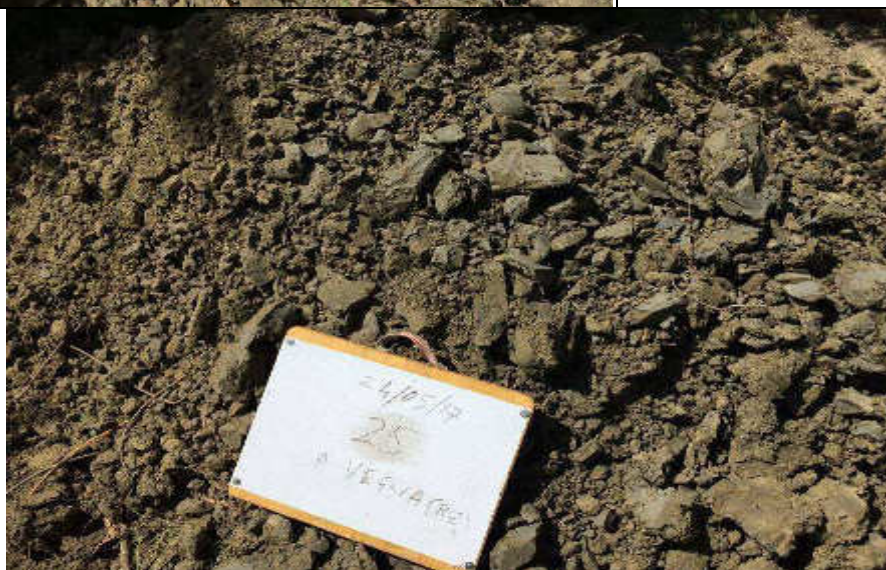
SCAVO 25

<i>m da p.c.</i>	<i>Descrizione stratigrafica</i>
0.0 -0.4	<i>Riporto di limo argilloso nocciola con rari cocci di piastrelle in superficie</i>
-0.4 -1.0	<i>Argilla limosa di color grigio azzurro con venature marroni</i>

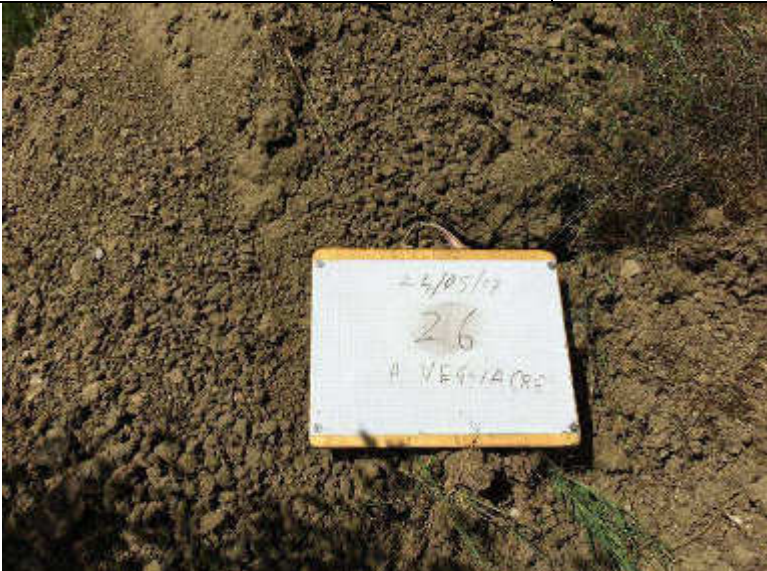
SCAVO 26

<i>m da p.c.</i>	<i>Descrizione stratigrafica</i>
	0.0 -0.6	Riporto di limo argilloso nocciola con rari cocci di piastrelle in superficie
	-0.6 -1.2	Argilla limosa di color grigio azzurro con venature marroni

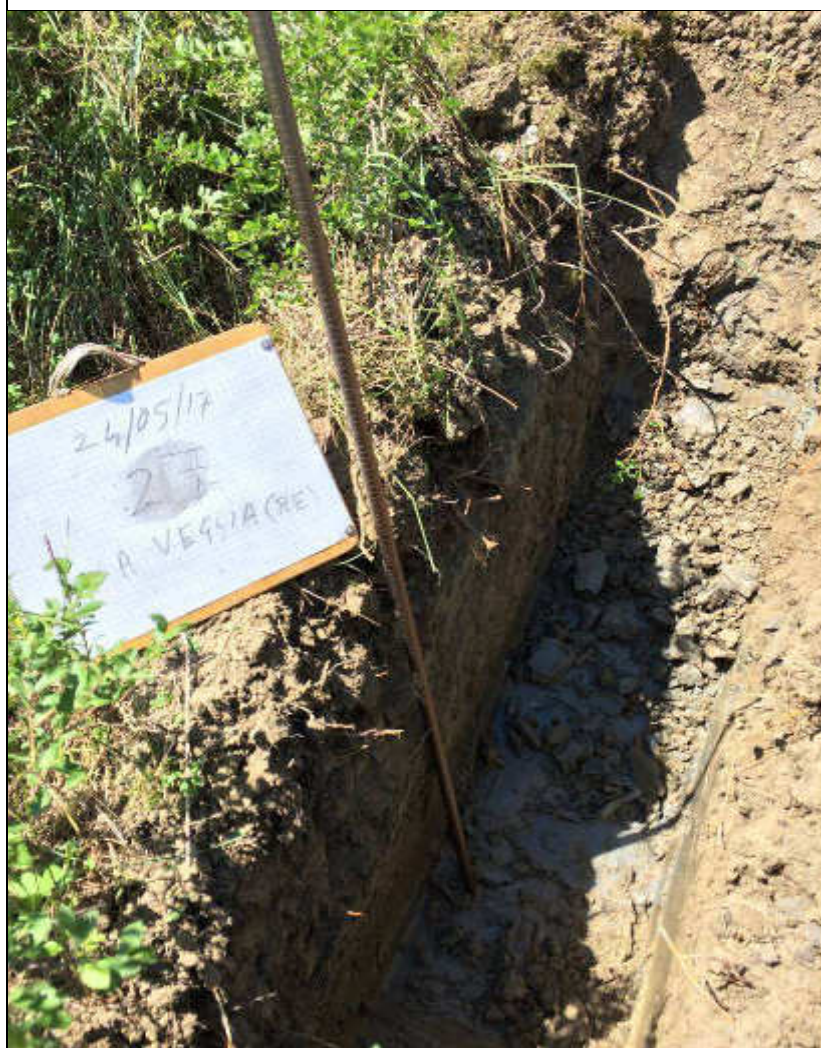
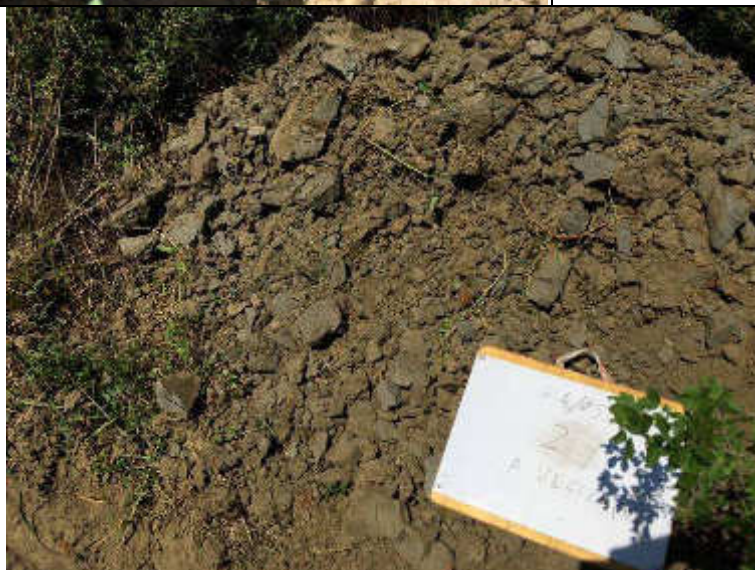
SCAVO 27

*Riporto di limo argilloso
nocciola con rari cocci di
piastrelle in superficie*

*Argilla limosa di color
grigio azzurro con
venature marroni*

Nota: nella parte superficiale rilevata
una reggetta e cocci di laterizio con
calcinelli scuri.
