Castello di Casalgrande

PROGETTO DEFINITIVO
per la messa in sicurezza, consolidamento e recupero del Castello di Casalgrande
AMBITO 1 e AMBITO 2
Via Castello Casalgrande n.2,
42013 Casalgrande (RE)

Prospetti

Rilievo
Materico
Degrado

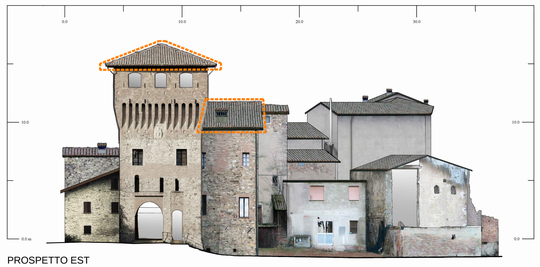
tav 07

Prospetto est
Prospetto nord

RILIEVO DEGRADI
Erosione superficiale dei giunti
Forte degrado: dilavamento dei giunti con perdita del legante, esfoliazione, erosione, sfaldamento del materiale
Distacco dell'intonaco
Intonaco ammalorato
Ricostruzione incongrua
Umidità di risalita e da infiltrazione.
Deposito superficiale (polvere, terriccio)
Patina biologica
Vegetazione infestante
▲ Presenza di dissesti o alterazione del materiale nel manto di copertura
■ Superfetazione da demolire
● Tipologia incongrua di infissi
— Fessurazione
