PROGETTO DEFINITIVO
per la messa in sicurezza, consolidamento e recupero del Castello di Casalgrande
AMBITO 1 e AMBITO 2
Via Castello Casalgrande n.2, 42013 Casalgrande (RE)

AMBITO 1
Restauro facciate

tav 09

Rilievo dei materiali
Rilievo dei degradi

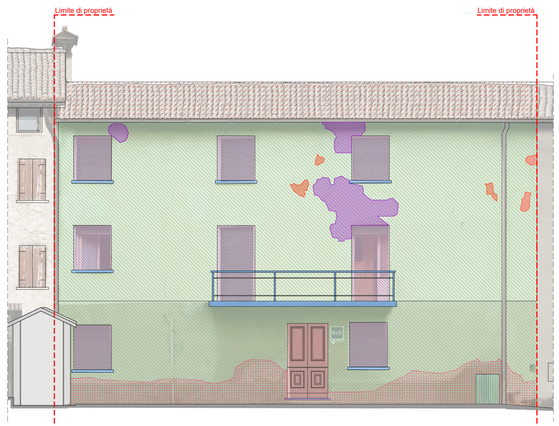
RILIEVO DEI DEGRADI - PROSPETTO SUD - scala 1:50

RILIEVO DEL DEGRADO
	Intonaco di cemento incongruo
	Tipologia infissi in pvc incongrua
	Manufatto incongruo / superfetazione
	Umidità di risalita
	Stuccature a cemento
	Distaccamento della pitturazione
	Maroncenza
	Degrado del manto di copertura: rottura, mancanza o sconnessione degli elementi
	Fenomeni di ossidazione del metallo (ruggine)
