Oggetto: fabbricato di: Via Mulino San Donnino nn. 7, 9 e 11.

Richiesta di valutazione in merito al obbligo di ripristino dello stato dei luoghi imposto con Ordinanza n. 8 del 04/02/2013

## **2. INDIVIDUAZIONE FASI COSTRUTTIVE DEL CASEIFICIO (TAV.06)**

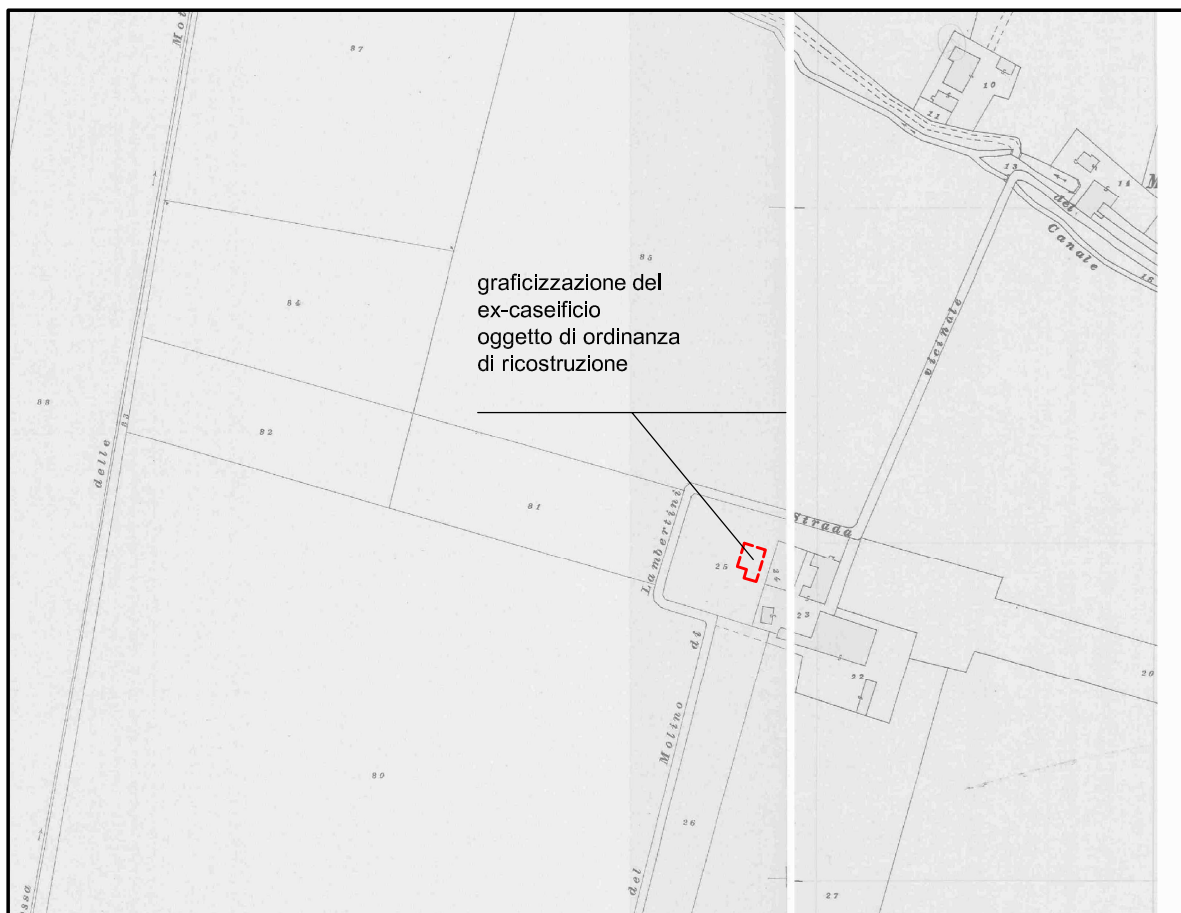
Catasto di impianto aggiornamento al 1939.

In questa mappa il caseificio oggetto di ordinanza di ricostruzione non compare.

### **Catasto di impianto aggiornamento al 1939.**

Questa mappa è fondamentale, e spesso viene utilizzata come spartiacque fra ciò che è considerato moderno e ciò che è invece antico e sicuramente meritevole di tutela.

In questa mappa il caseificio oggetto di ordinanza di ricostruzione non compare.

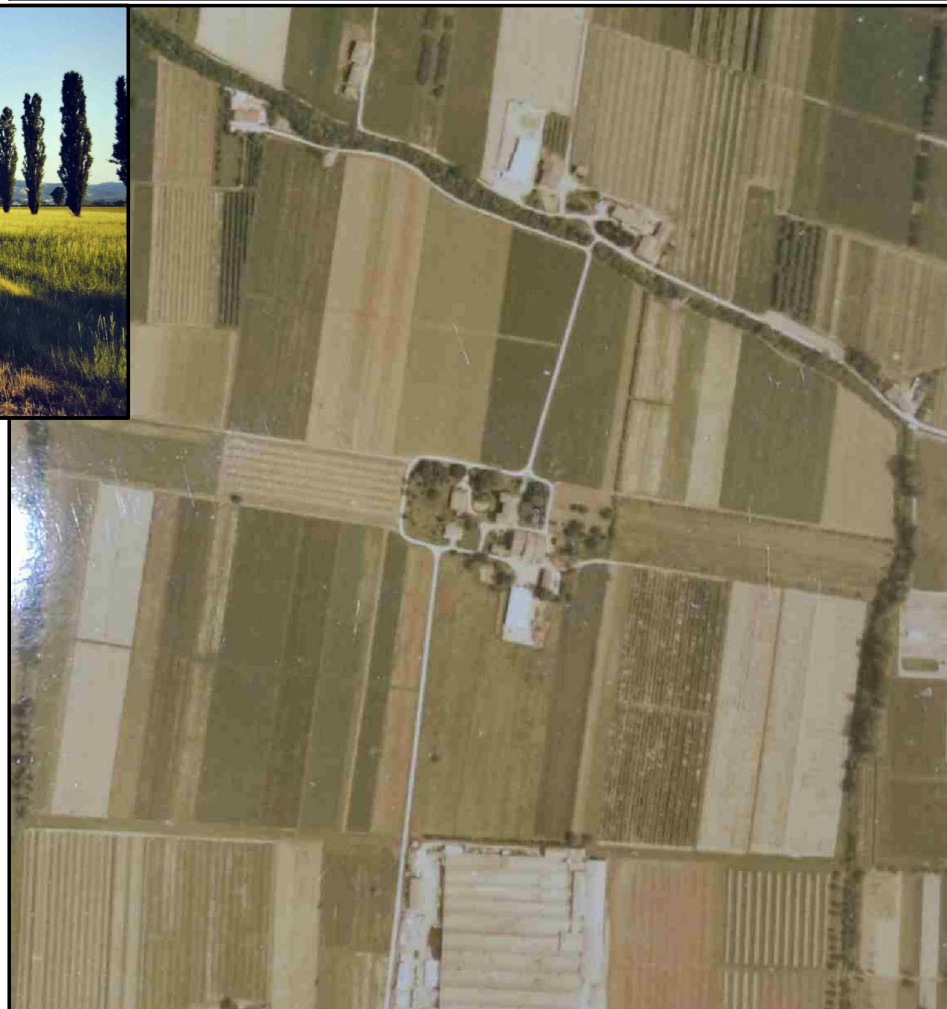
## VOLO CGRA 1976-78

Si vede perfettamente il caseificio. Permangono alcune interessanti sistemazioni del parco ad est, e l'impronta di una grossa vasca circolare ad Ovest.

### **Foto aerea 1976-78 (tav.04)**

In questa foto compare il nostro fabbricato nella sua completezza.

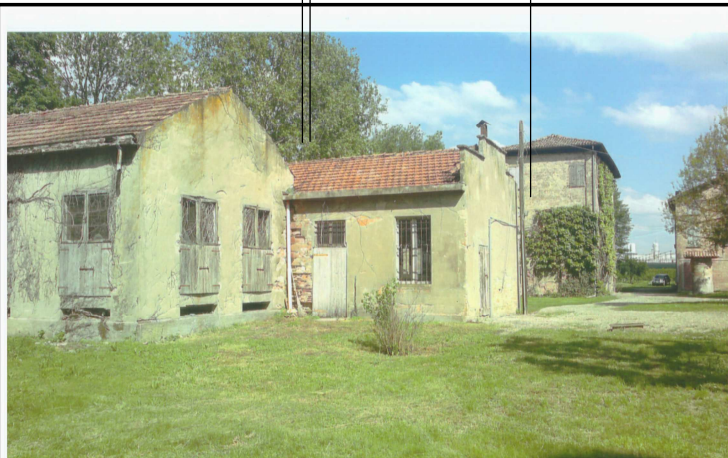
# FOTO DEL CASEIFICIO PRECEDENTI AL CROLLO

SECONDO  
AMPLIAMENTO 1950

PRIMO  
CASEIFICIO 1925

Il corpo di fabbrica che esce dalla sagoma regolare del complesso presenta finestre regolari e alte da terra con inferriate, e laddove l'intonaco li scopre, si possono vedere mattoni di formato UNI molto chiari e gialli realizzati a macchina e partiti a una testa. Questa porzione di fabbrica potrebbe risalire agli anni 30'. Lo troviamo infatti nella carta IGM del 1933 ma non nel catasto aggiornato nel 1939. Il lasso temporale fra le due carte è molto breve e si potrebbe spiegare con un ritardo nel aggiornamento delle carte catastali.

Il fabbricato originario, è stato probabilmente ampliato in direzione nord negli anni 50 e lo troviamo nella foto aerea del 1953. I mattoni sono forati pesanti tipici di quegli anni.

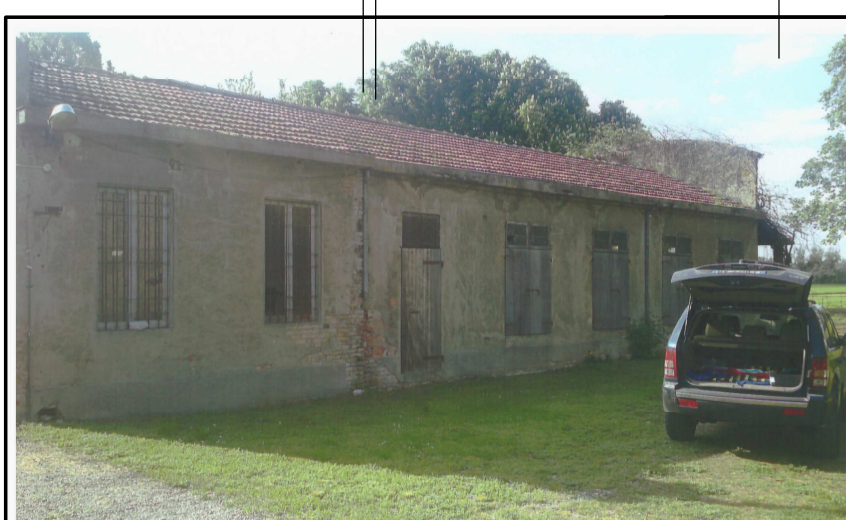
PRIMO CASEIFICIO 1925

AMPLIAMENTO 1933

Il piccolo corpo di fabbrica pressoché quadrato che sopravanza il blocco principale.

Dalle foto si vede come questo piccolo edificio sia realizzato diversamente dal resto del fabbricato da cui si discosta per una discontinuità nell'andamento della gronda, nella differente forma delle aperture, e dal tipo di laterizio impiegato.

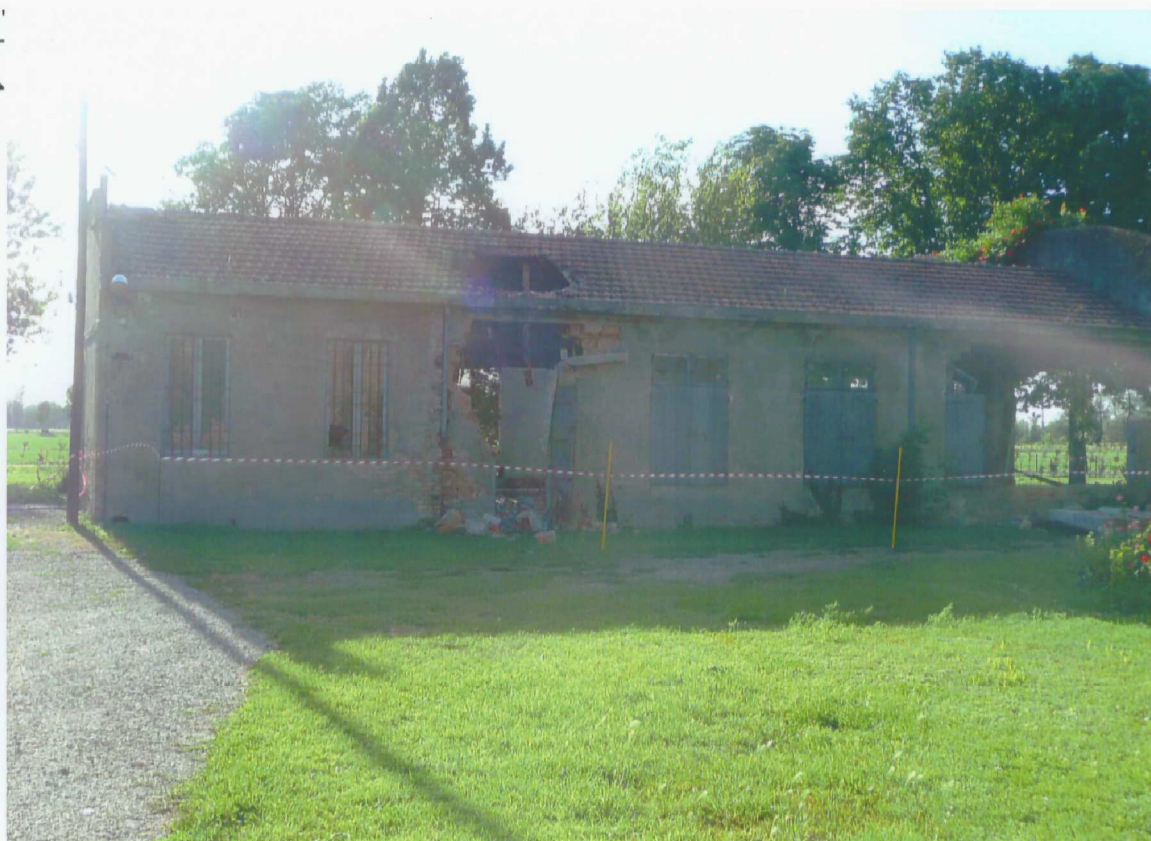
Foto 1

Vista lato Est

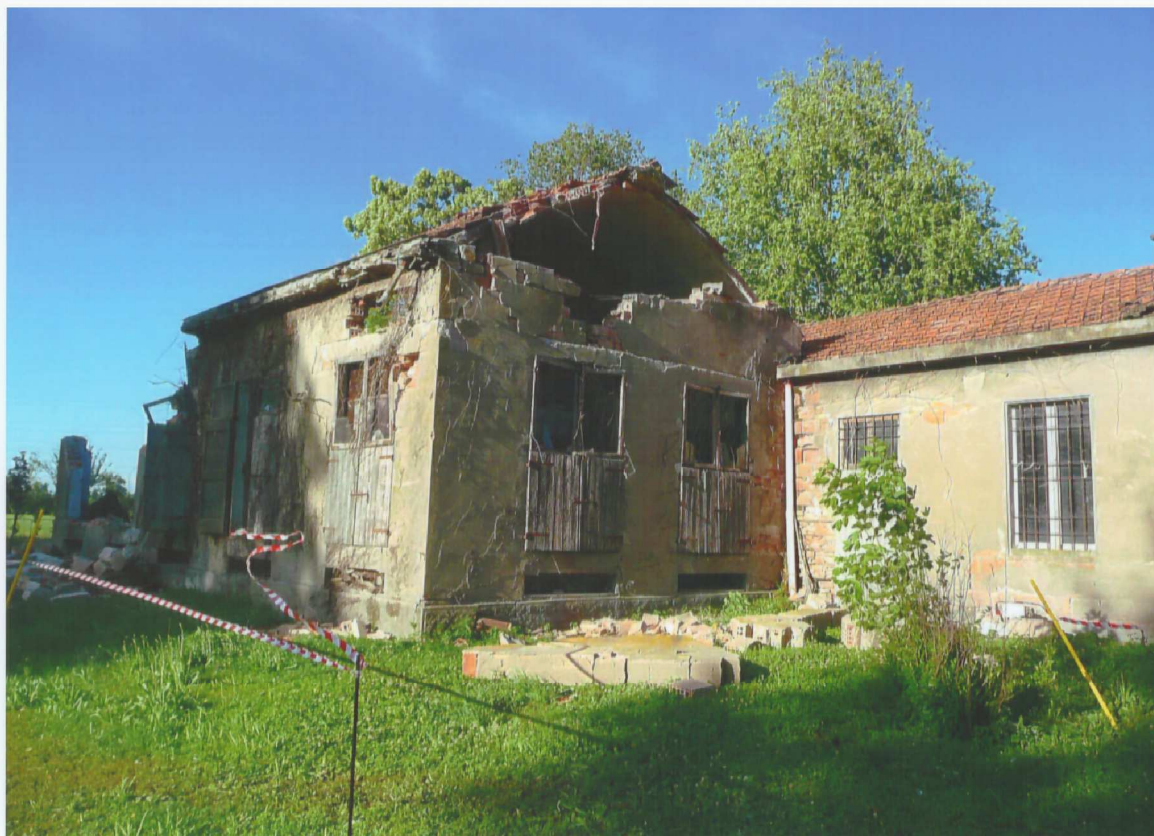
Foto 16

Quadro del dissesto lato sud-ovest

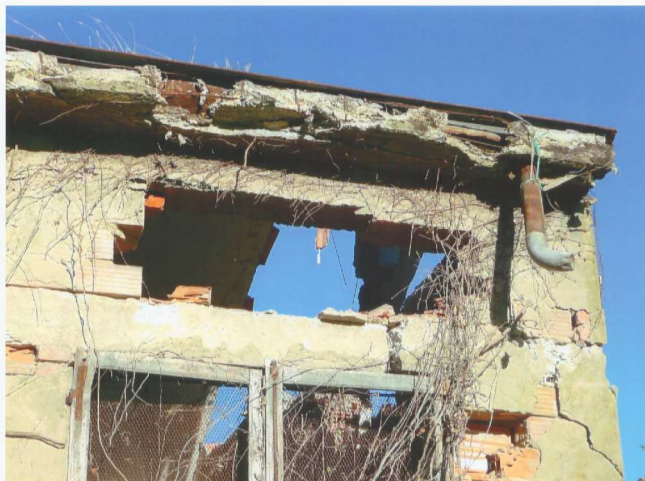
Foto 14

Danno sopra tetto

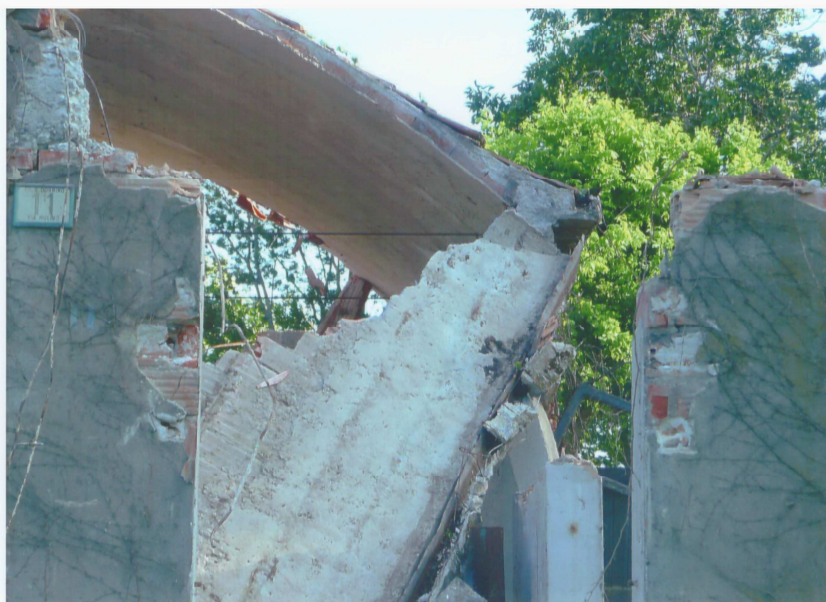
Foto 7

MATERIALI E TECNICHE COSTRUTTIVE  
DI EPOCA INDUSTRIALE ANNI 50 E DI  
SCARSA QUALITA':

- MATTONI FORATI PESANTI
- CALCESTRUZZO ARMATO CON BARRE  
LISCE
- PIGNATTE INDUSTRIALI

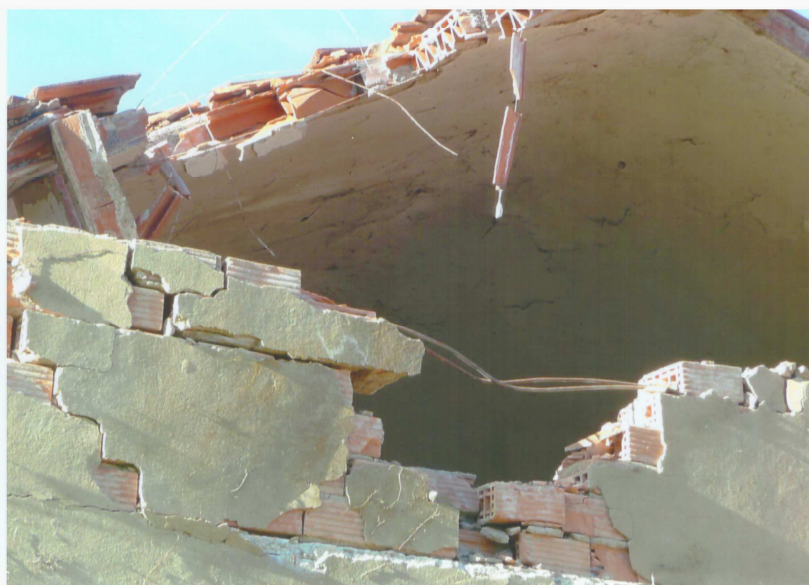
Foto 18

Assenza di collegamenti trasversali - coperture (tetti) perpendicolari alle centrali

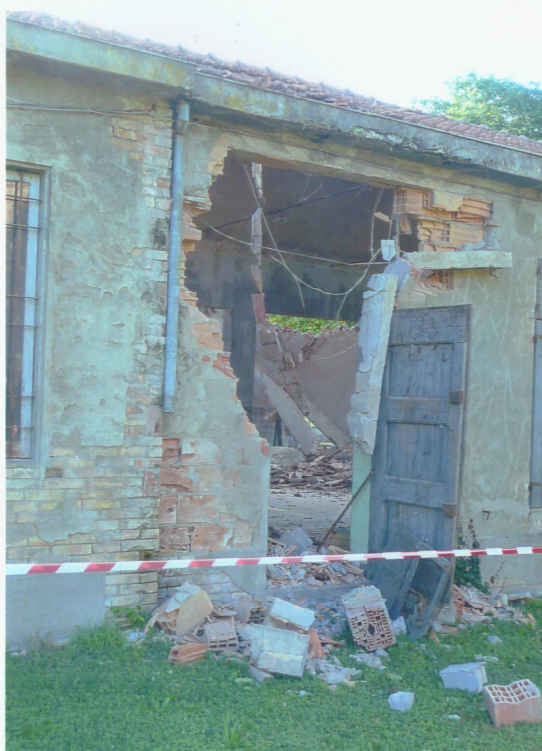
Foto 2

Particolare paramento aurario con cedimento di architrave
